小型航空機等による航空事故等の発生状況

令和3年4月28日
国土交通省 航空局

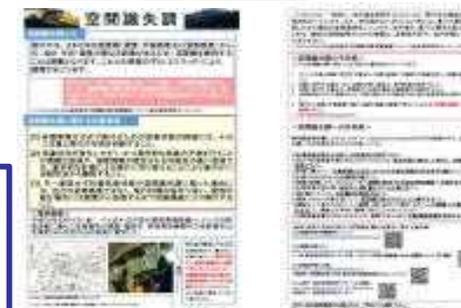
運輸安全委員会航空事故調査報告書より

搜索救難活動を行う航空機の操縦士に対し、空間識失調の危険性について注意喚起するとともに、空間識失調に陥らないための具体的な予防策及び万一空間識失調に陥った場合にその状況から離脱するための対処策について周知すること

○ 搜索救難活動に関する関係省庁(消防・警察・海保)に対し、空間識失調に関する定期的な訓練を要請

- ・ 空間識失調の危険性及び対応策に関する座学訓練
- ・ 実機又はシミュレータにより、視界不良の状況を模擬して計器によりその状況から離脱する実技訓練

○ 全国主要空港で開催される安全講習会等を通じて、空間識失調の危険性及び対応策について徹底

○ 空間識失調の具体的な予防策及び対処策に関するリーフレットを作成・配布(R2.9.2)
