4章 埋設管路の被害状況

4.1 奥州市の被害

4.2 栗原市の被害

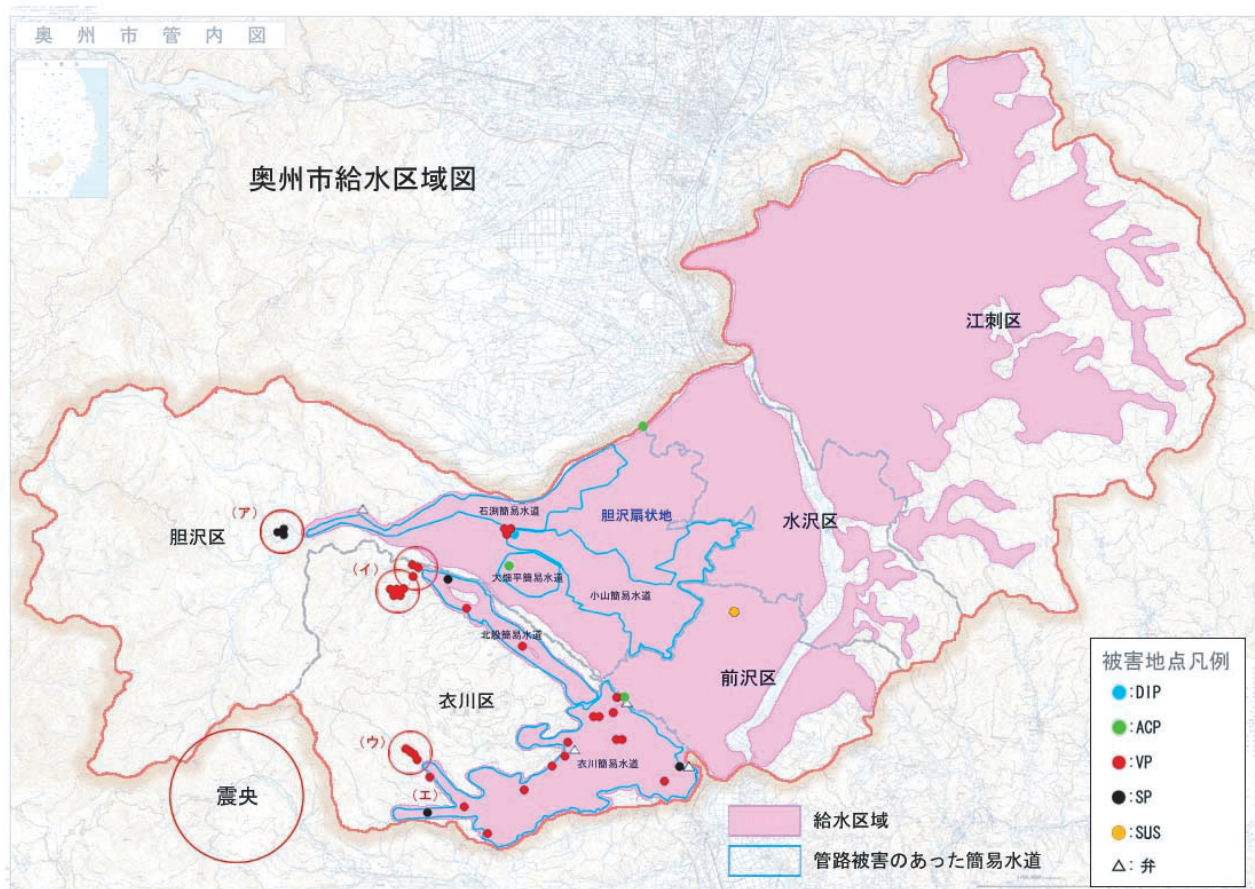
図4.5 奥州市給水区域と管路被害発生地点

図4.5に、奥州市給水区域における管路被害のあった簡易水道事業と被害発生地点を、図4.6に地形分類図における簡易水道事業の被害発生地点を示す。

以下では図中の（ア）～（エ）地点の被害を詳細に報告する。

(1) 胆沢区 石渚簡易水道（図 4.5 と図 4.6 の（ア）参照）

国道 397 号線の損壊により埋設していた導水管が破損したため、既にできているダム補償の管路に一部地上配管を接続することで、復旧することができた。

(2) 衣川区 北股簡易水道 (図4.5と図4.6の(イ) 参照)

北股水源 (衣川区増沢) では漏水が発生。土砂崩れで、浄水施設と導水管が被害を受けた。緊急措置として胆沢から緊急時連絡管により取水した。

(3) 衣川区 衣川簡易水道 (図4.5と図4.6の(ウ) 参照)

衣川簡易水道の鳴沢水源は、大原林道の損壊により埋設していた導水管が破損、地上に仮配管で対応した。

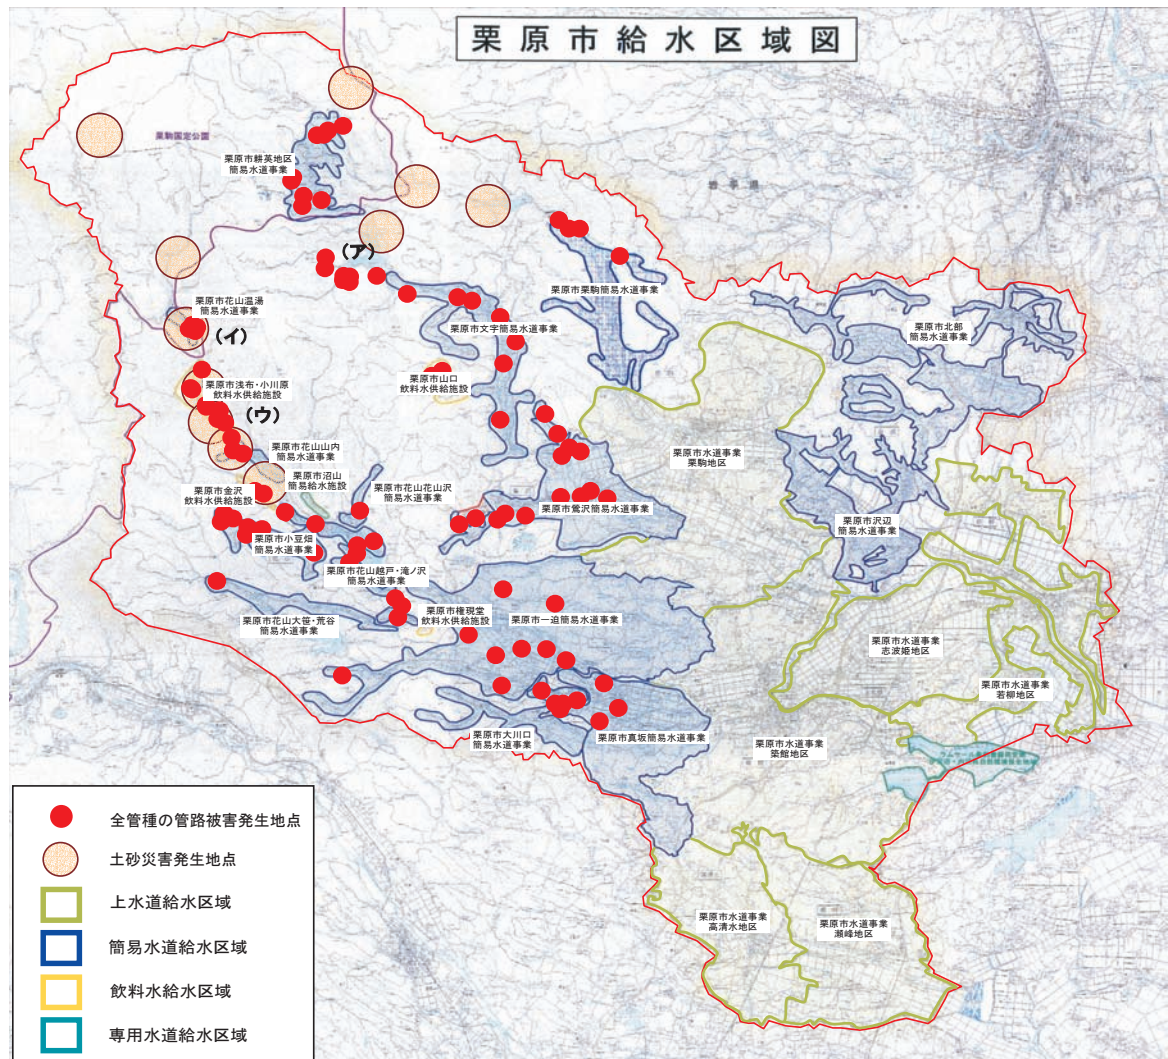
図 4.13 土砂災害発生地点と管路被害発生地点（簡易水道、飲料水供給施設）

図4.13に土砂災害発生地点と管路被害発生地点を示す。

平野部などでの管路被害は、道路に亀裂等が生じていた場所で発生している。

(図4.13と図4.14の(ア)を参照)

(2) 花山温湯簡易水道 (図4.13と図4.14の(イ)を参照)

配水管が埋設されていた併用林道が被災し、一部岩盤崩落による配水管の消失もあった。既設配水池付近まで設備機械を運び込むことができなかつたので、仮設導水管により対応した。(写真4.10～写真4.12)

(3) 浅布・小川原飲料水供給施設 (図4.13と図4.14の(ウ)を参照)

地震により小川原水源地が崩落・消失したため取水できない状況に陥った。そのため、花山温湯簡易水道事業から臨時に給水する応急仮設工事が行われた。(写真4.13と写真4.14)

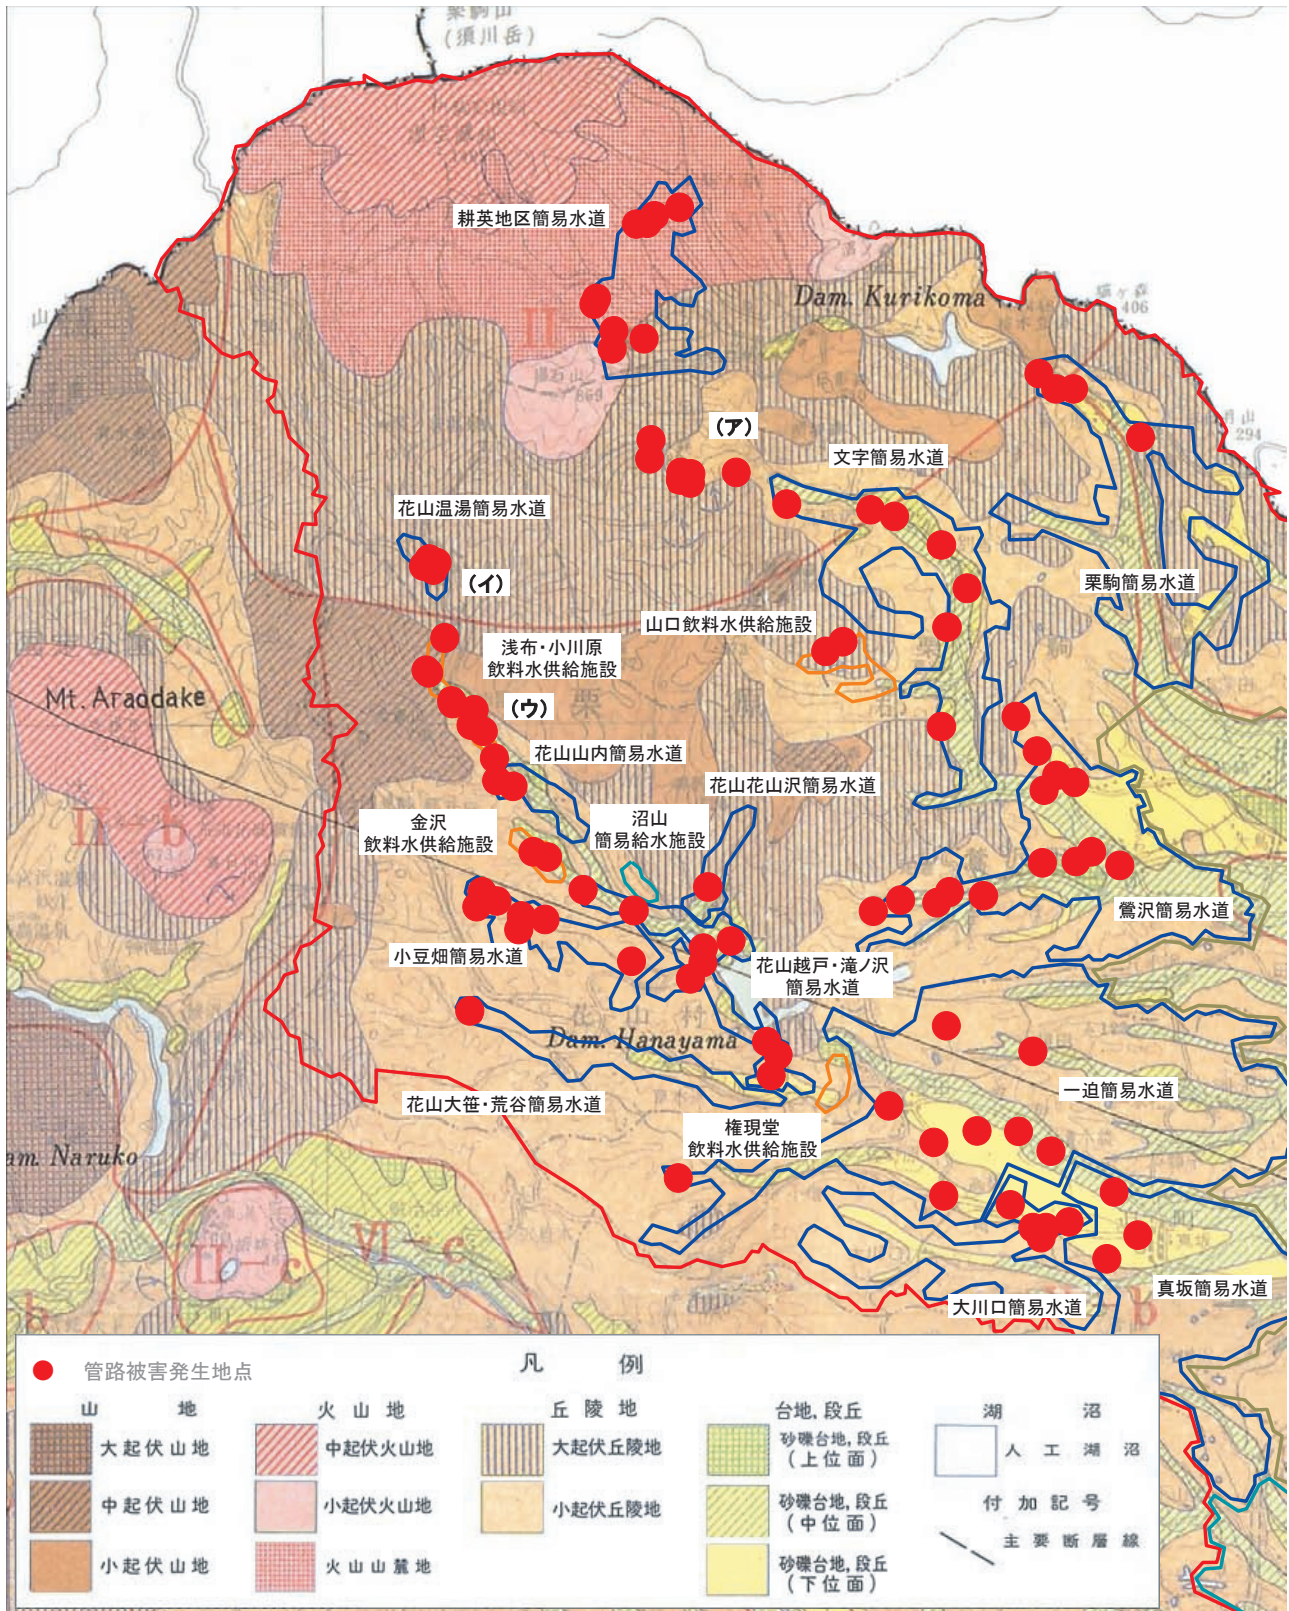
図 4.14 管路被害の発生地点 (簡易水道、飲料水供給施設) (地形分類図)

図4.14に管路被害発生地点の地形分類図を示す。栗原市北西部の多くは、火山噴出物（火山性の地質）で形成されている。この地層が滑り、大規模な崩落が多発、道路の崩壊などにより、管路に大きな被害を与えたものと考えられる。
