### 3. 水道施設の被災状況とその要因・課題

#### 3.1 拠点施設の被害状況とその要因・課題

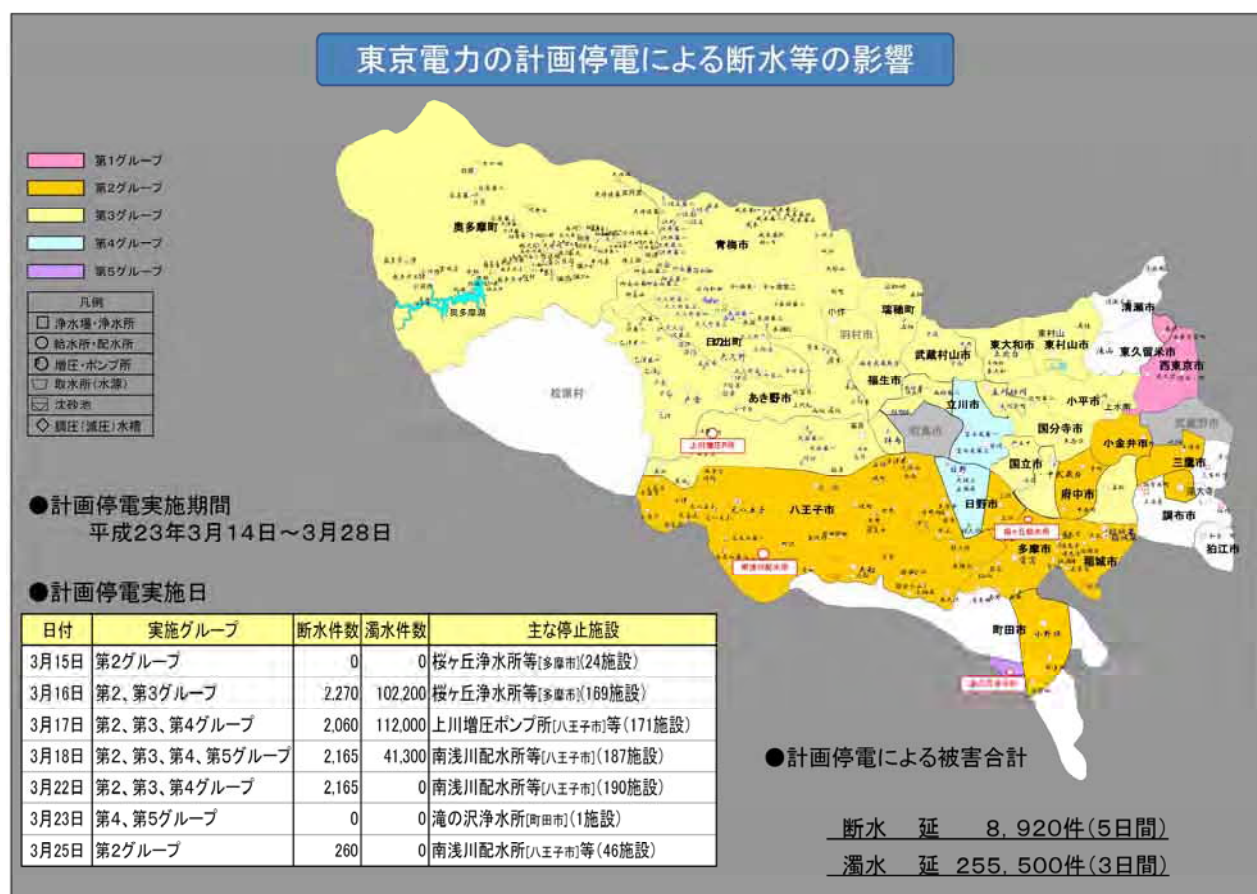
図 3.17 東京電力の計画停電による断水等の影響（東京都水道局）

計画停電の実施に伴い、約1,300万人の給水人口を抱える東京都水道局では、八王子市や多摩市などの多摩地域にある浄水所、配水所、ポンプ所等が停止し、断水件数延べ8,920件・日（5日間）、濁水件数延べ255,500件・日（3日間）の被害が発生した。
