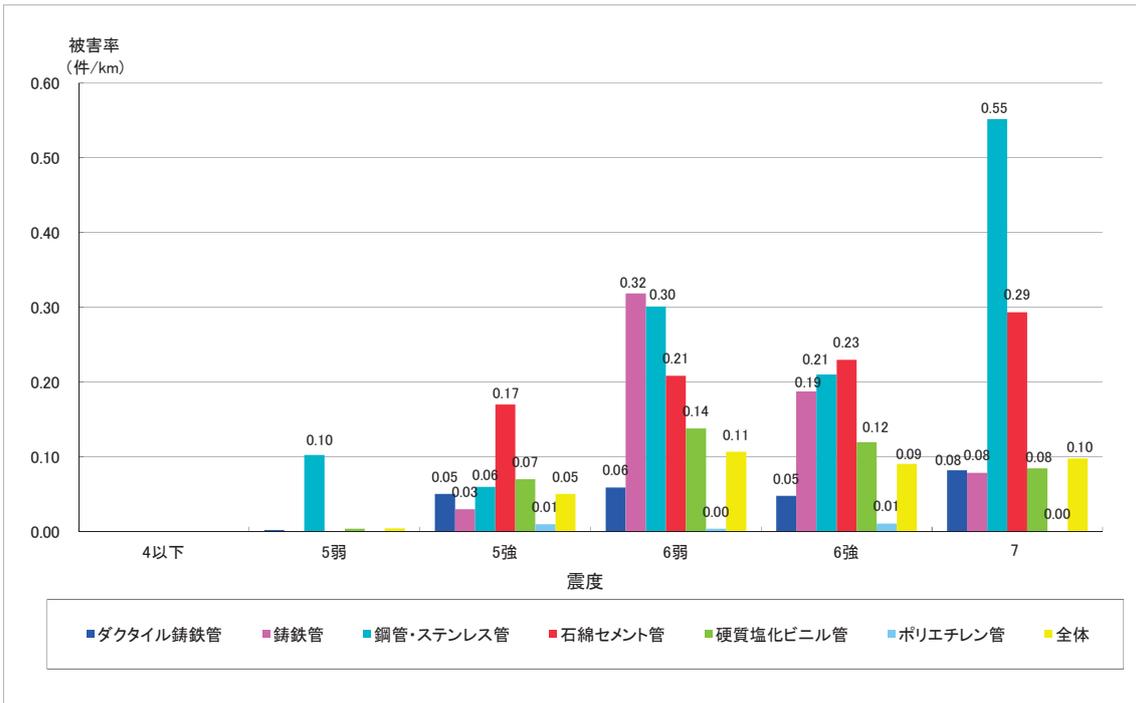
図 2.24 震度別の管種別被害率

注) ※資料：災害査定資料、平成21年度の水道統計および簡易水道事業年報
 ※各管種とも平成21年度の水道統計および簡易水道事業年報より全ての継手形式を合計した延長である。
 ※震度7は栗原市のみ。
 ※ステンレス管は鋼管に含む。

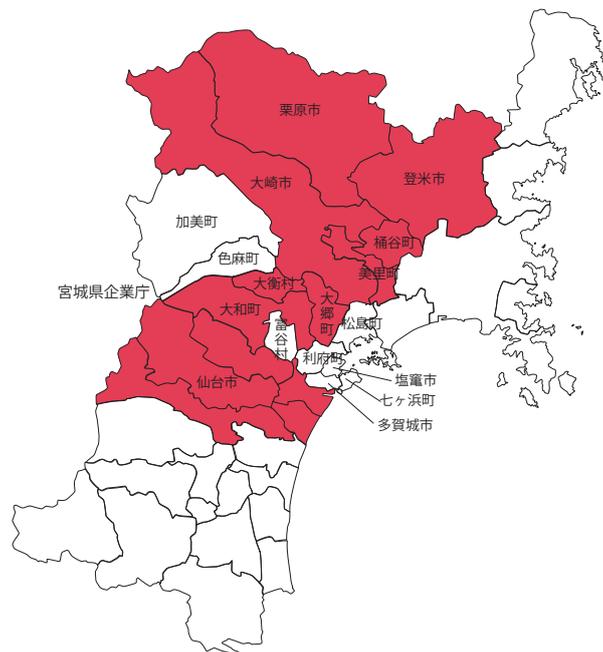
図 2.26 分析対象事業者位置図

管路の被害状況を地盤（表層地盤分類）別に把握する。対象地区は震度6強、7の地区を含む図 2.26 に示す水道事業者の給水区域とし、災害査定資料より、ダクタイル鋳鉄管（耐震継手以外）の被害位置を表層地盤を分類した地図上にプロットした（図 2.27 参照）。
