4.3 宮城県仙台市

(3) 水道施設の被害状況

① 地震動・液状化・地盤崩落による被害

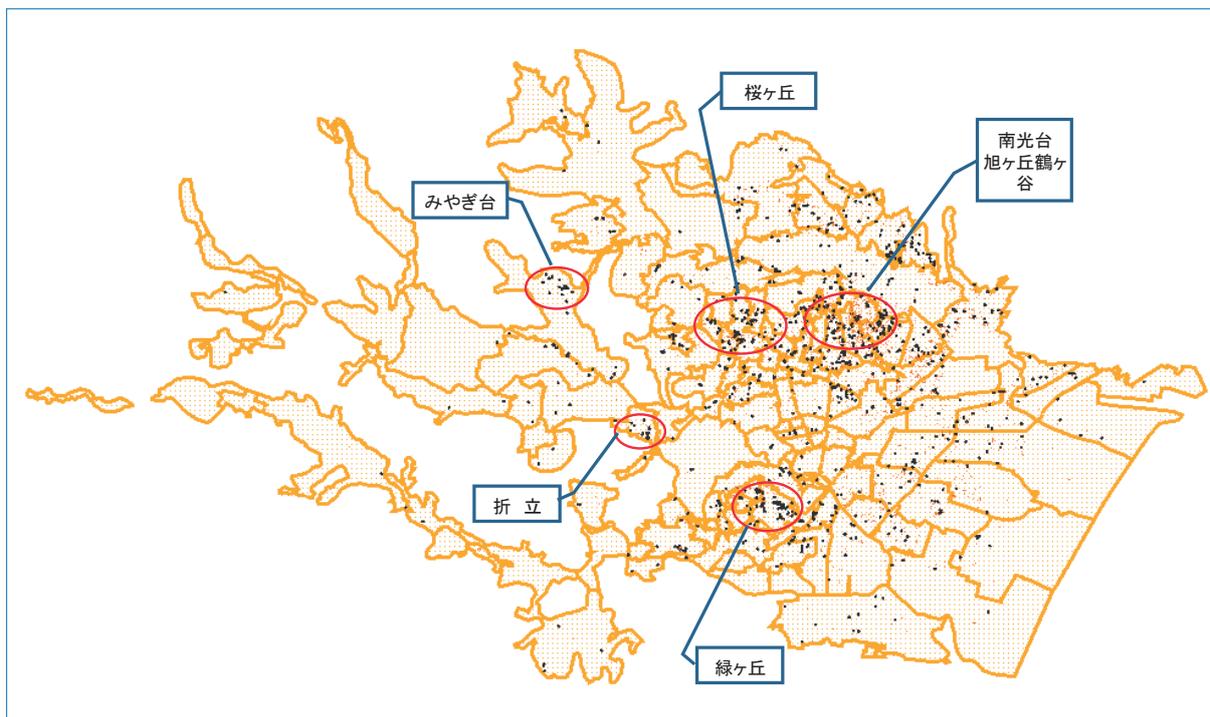
図 4.8 被害箇所分布状況

一方、管路関係の被害は、漏水など約 1,100 件、そのうち、接合部の抜け出しが 959 件と口径 50mm 以下の小口径の管路で多数発生した。また、仕切弁や空気弁などの付属設備の被害は 105 件であった。

主要な配水管（φ400 以上の基幹管路）の被害は、国見第二配水幹線（φ800）、その他 5 箇所です。管の抜け出しがあった。φ400 以上の基幹管路における付属設備（消火栓、空気弁、仕切弁）の被害は 41 件、その他の配水管支管や給水管の被害は、市内全域の広範囲にわたり道路内の漏水事故が多発した。
