ア) 土木構造物等（建築構造物、場内管路、外溝等を含む）

イ) 設備

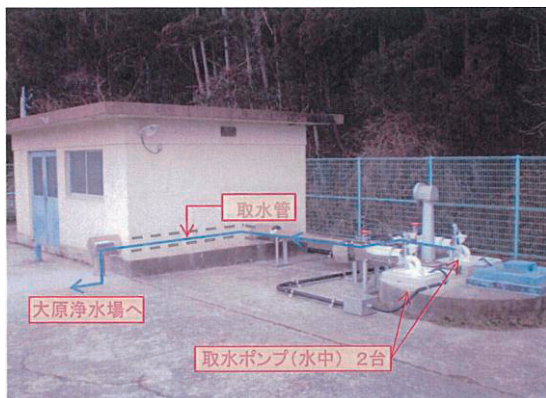
震災前

- ・取水井 1井 取水井は津波で浸水したため、塩化物イオン濃度が上昇し揚水不能となった
- ・取水ポンプ場 1棟 取水ポンプ場は、津波で流失した

津波被害後 建屋等流出

- ・受電盤・取水ポンプ盤 1式 受電盤・取水ポンプ盤は、津波で流失した
- ・エアチャンバ 1式 エアチャンバは、津波で流失した

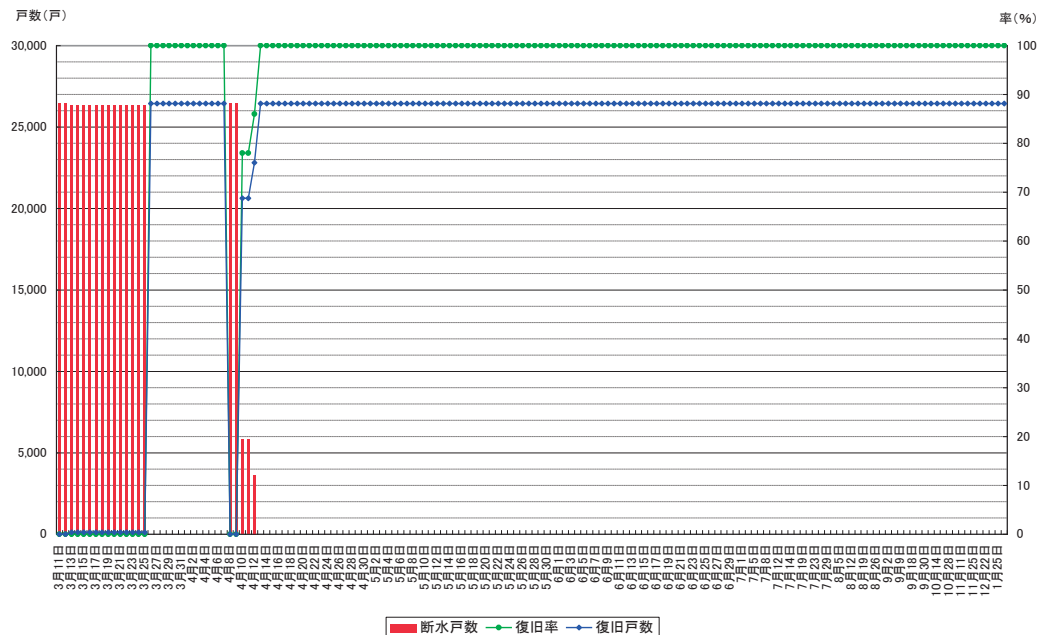
図 4.14 断水解消の経過

- ・ 本震発生で全戸断水となった。
- ・ 3月26日に断水が解消されたが、再度、全戸断水となった。
- ・ 4月13日に断水は解消された。
