3.2 管路の被害状況とその要因・課題

3.2.1 調査にあたって（留意事項）

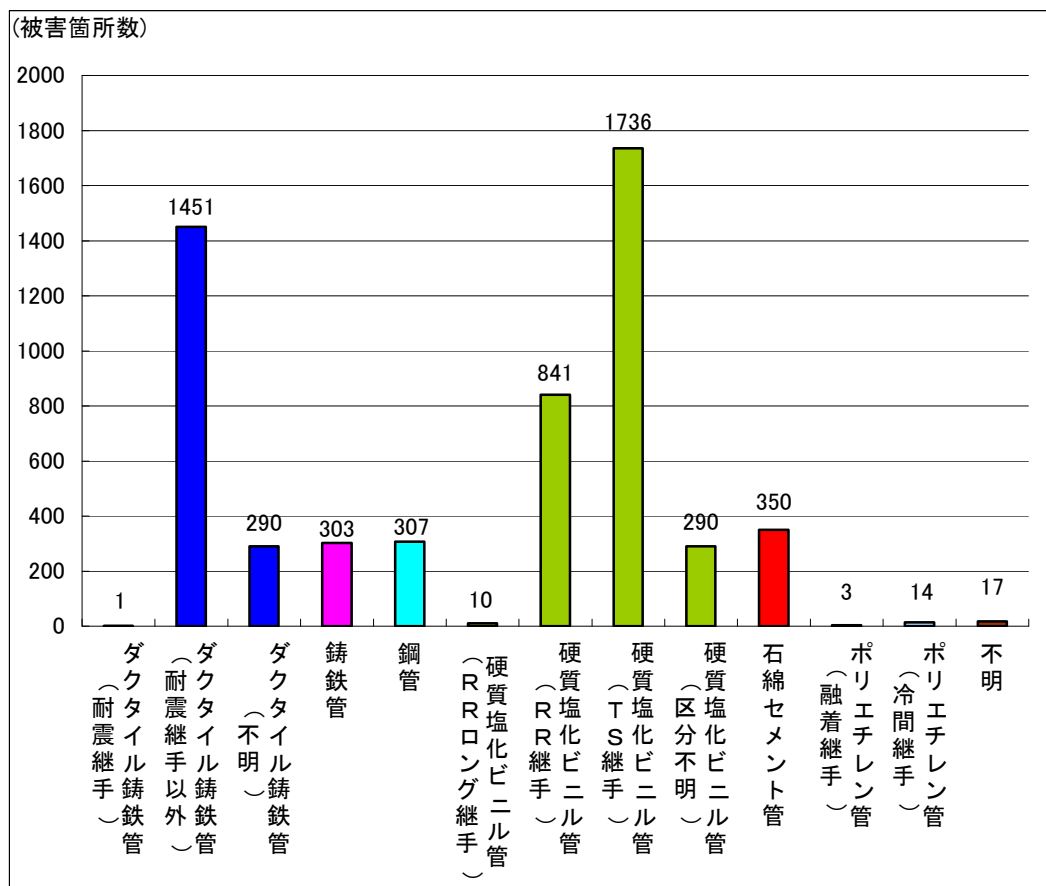
図 3.21 導送配水管の管種・継手形式別被害箇所数

災害査定資料による管体の管種・継手形式別被害箇所数は、図 3.21 のとおりである。

硬質塩化ビニル管の被害が 2,877 箇所、ダクトイル鋳鉄管の被害が 1,742 箇所となっている。鋼管は 307 箇所、ポリエチレン管は 17 箇所であり、耐震性が低いとされる鋳鉄管は 303 箇所、石綿セメント管は 350 箇所となっている。

*2 鋼管の被害には、ねじ込み継手鋼管およびステンレス管とともに伸縮可とう管の離脱の被害を含み、また、腐食が誘因と考えられる被害を含む。

鋼管の溶接継手と考えられるφ250mm以上の管路の被害箇所数は、φ250mm~700mmが62箇所、φ800mm~は9箇所である。φ700mm以下の鋼管は外面のみからの溶接となり、古い管は現在のよう溶接方法(裏波溶接棒を使用した溶接)等を行っていなかったため、被害が多かったと考えられる。φ800mm以上の被害は、伸縮可とう管からの漏水が4箇所、継手破損が5箇所であった。

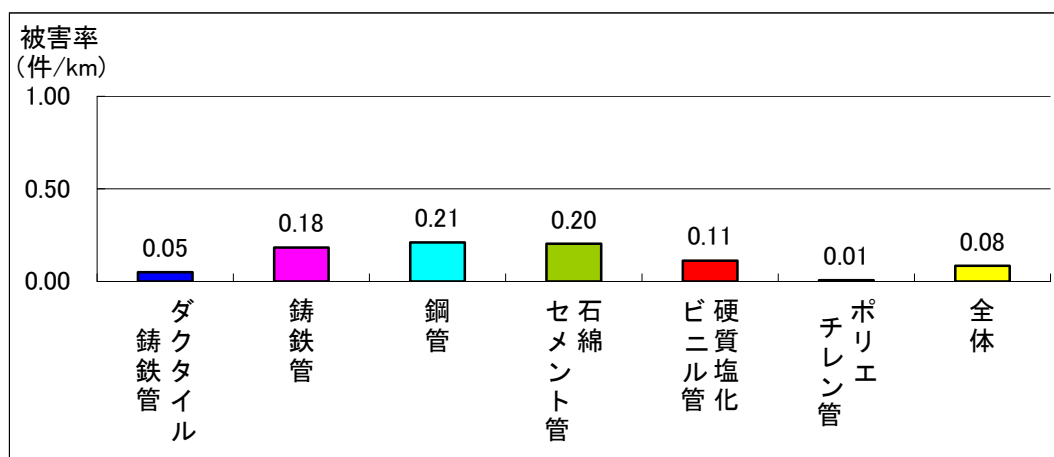
図 3.22 管種別被害率

図 3.21 の被害箇所より管種別に被害率を求めたものを、表 3.47、図 3.22 に示す。本来は、管種・継手形式別で被害率を算出することが望ましいが、東日本大震災は被災事業者が多く、管種・継手形式別の管延長を集計することが困難であるため、被害率は管種別に求めた。

注) ※資料：災害査定資料、平成 21 年度の水道統計および簡易水道事業年報
 ※ダクトイル铸铁管については継手形式別の被害率の算出が可能である。
 耐震継手の被害率は 0.00 箇所/km、耐震継手以外の被害率は 0.06 箇所/km である。

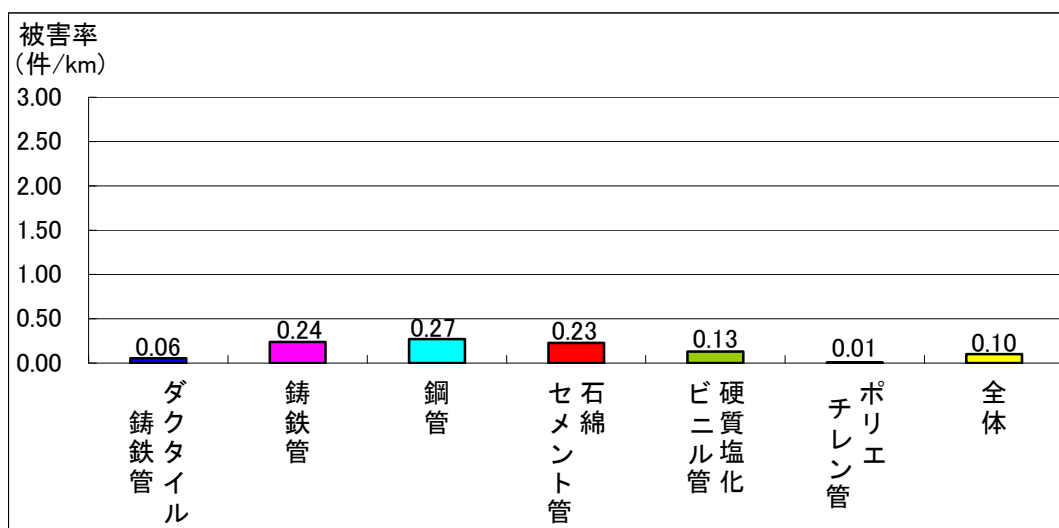
図 3.23 震度 6 弱以上の事業体を対象とした管種別被害率

次に過去の地震による被害率と比較するために、最大震度 6 弱以上の水道事業について被害率を算出した結果を表 3.48、図 3.23 に示す。

注) ※資料：災害査定資料、平成 21 年度の水道統計および簡易水道事業年報
 ※ダクタイル铸铁管については継手形式別の被害率の算出が可能である。
 耐震継手の被害率は 0.00 箇所/km、耐震継手以外の被害率は 0.06 箇所/km である。

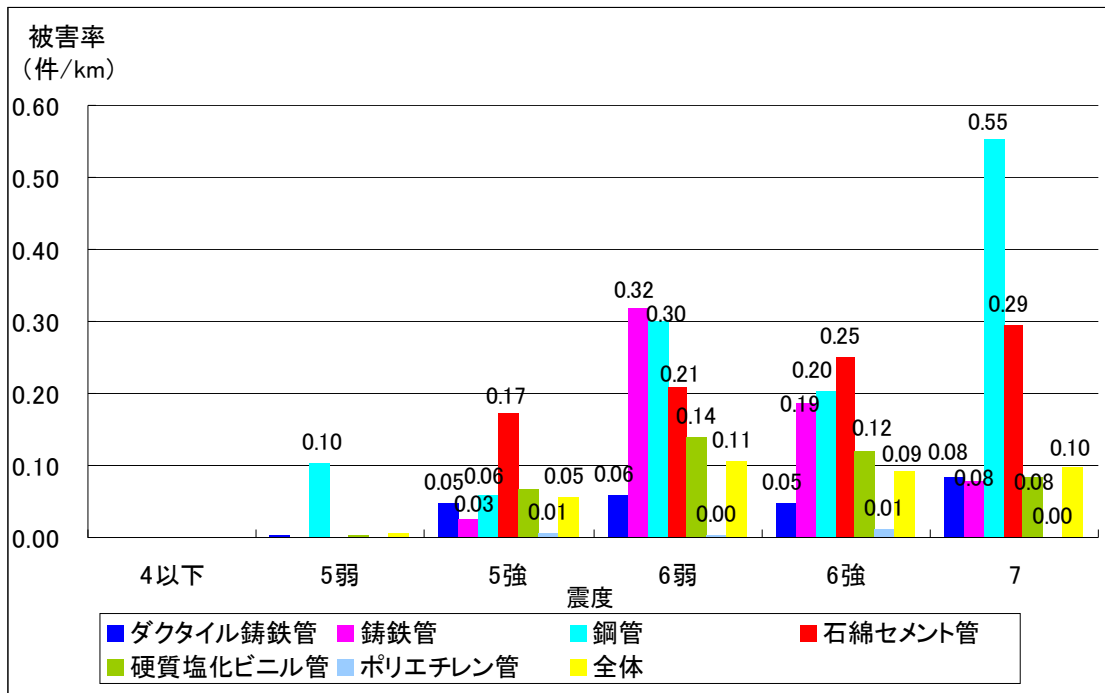
図 3.25 震度別の管種別被害率

導送配水管の震度別の管種別被害率を算出した結果を表 3.49、図 3.25 に示す。ここで、震度5弱で鋼管の被害率が0.1箇所/kmとなっているが、災害査定資料等を確認した結果、対象管路延長が39kmと短い中、耐震性の低い小口径(φ50mm、φ75mm)のねじ込み継手鋼管が4箇所被害を受けたためである。これを除くと、鑄鉄管や鋼管、硬質塩化ビニル管は概ね震度6弱から被害率が高くなる傾向にあるが、石綿管は震度5強から被害率が高くなっている。

注) ※資料：災害査定資料、平成21年度の水道統計および簡易水道事業年報
 ※各管種とも平成21年度の水道統計および簡易水道事業年報より全ての継手形式を合計した延長である。
 ※震度7は栗原市のみ。
 ※ステンレス管は鋼管に含む。

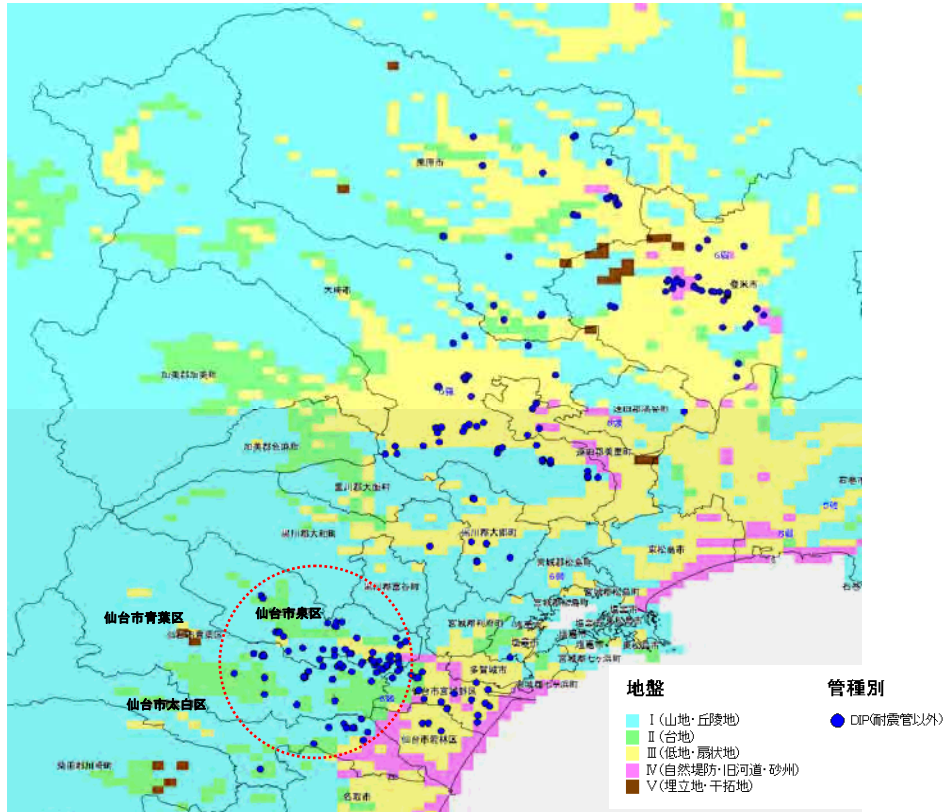
図 3.28 管路被害位置と地盤分類

対象地区は震度6強、7の地区を含む図3.27に示す水道事業体の給水区域とし、災害査定資料より、ダクタイル鋳鉄管（耐震継手以外）の被害位置を表層地盤を分類した地図上にプロットした（図3.28参照）。

ダクタイル鋳鉄管（K形継手等）の耐震適合性がないとされる、Ⅲ. 低地・扇状地では管路被害が多く発生している。なお沿岸部は、Ⅳ. 自然堤防や砂州であり、耐震適合性がない地盤であるが、津波被害地区のため管路の被害状況が確認できていない状況である。

これらの地区は宅地造成地で盛土部も多く、その盛土部や切盛境界部において被害が多く発生したものである。「平成23年（2011年）東日本大震災における管本体と管路附属設備の被害調査報告書 平成24年9月（社）日本水道協会」においてこれらの地区の詳細調査を行っている。

以上より、管路の被害は表層地盤によって左右され、低地、扇状地はダクタイル鋳鉄管（耐震継手以外）の被害は多く、山地・丘陵地・台地についてはダクタイル鋳鉄管（耐震継手以外）の被害は少ないが、造成の状況により盛土部や切盛境界部では被害が発生することが確認された。

注) ※赤点線枠の仙台市泉区、青葉区、太白区は、図 3.29 でダクタイル鋳鉄管(K形継手等)の耐震適合性があるとされる地域であるが、被害が多い。

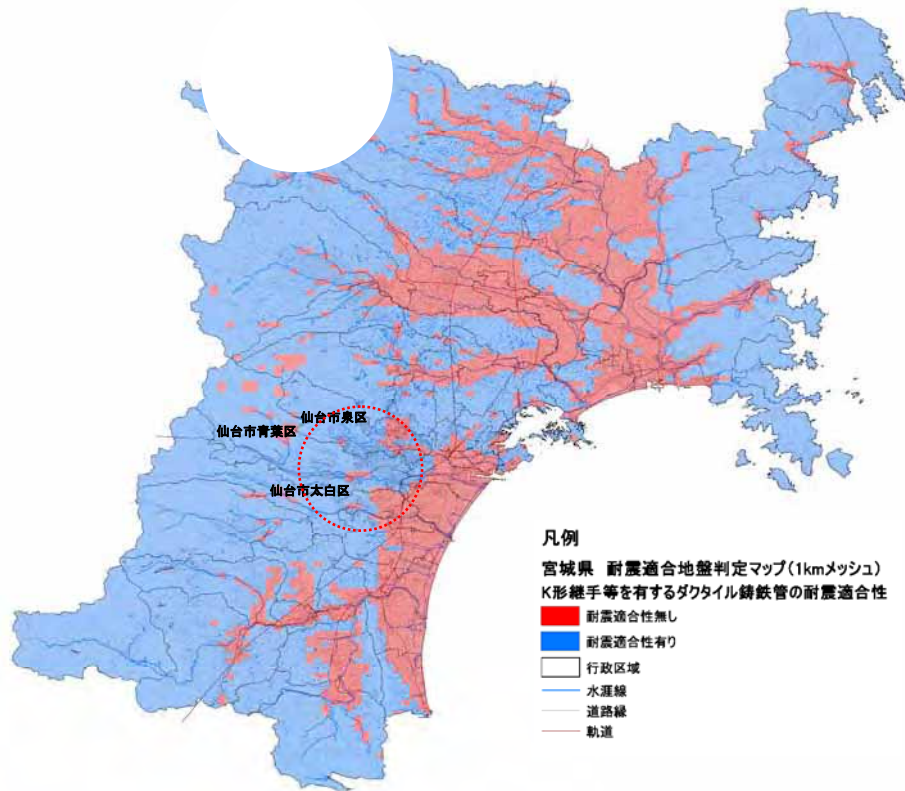
図 3.29 耐震適合性地盤判定マップ(宮城県)

図3.29は耐震適合地盤判定マップ（宮城県）であり、青色部分は地盤が良く、ダクタイル鋳鉄管のK形継手等は耐震適合性が確保され、赤色部分は地盤が悪く、ダクタイル鋳鉄管のK形継手等の耐震適合性が確保されない範囲を示している。

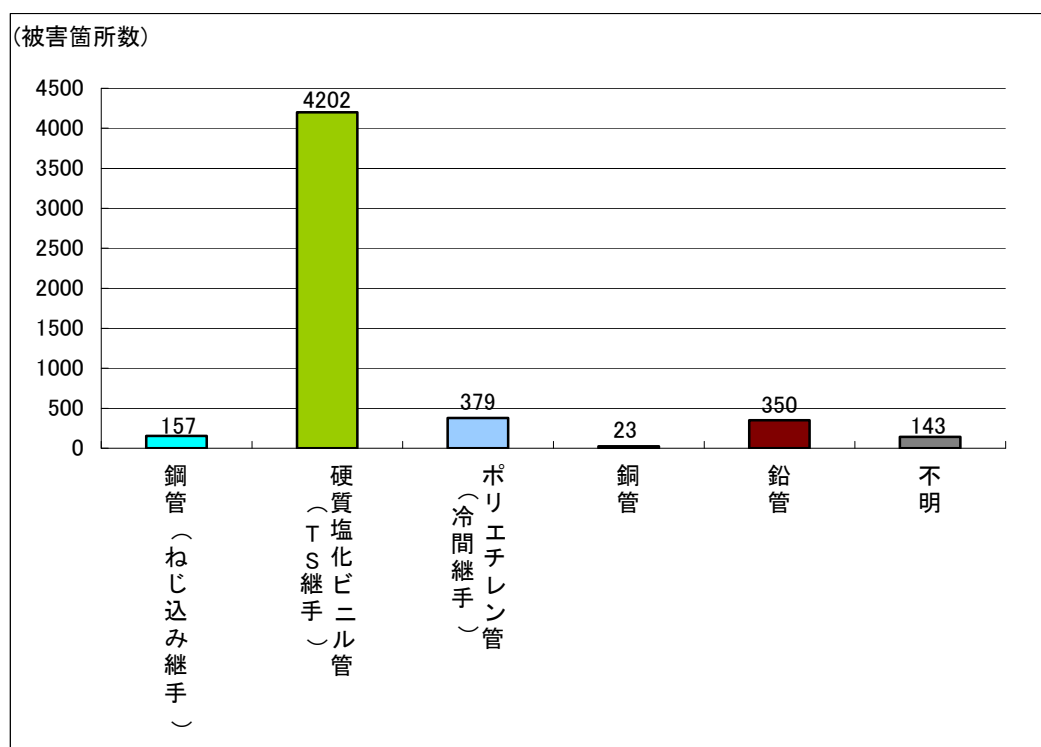
図 3.32 給水管の管種別被害箇所数

災害査定資料による給水管の管種別被害箇所数は、図 3.32 のとおりである。

硬質塩化ビニル管の被害が 4,202 箇所、次いでポリエチレン管(冷間継手)の被害が 379 箇所となっている。鉛管は 350 箇所、銅管は 157 箇所、銅管は 23 箇所であった。

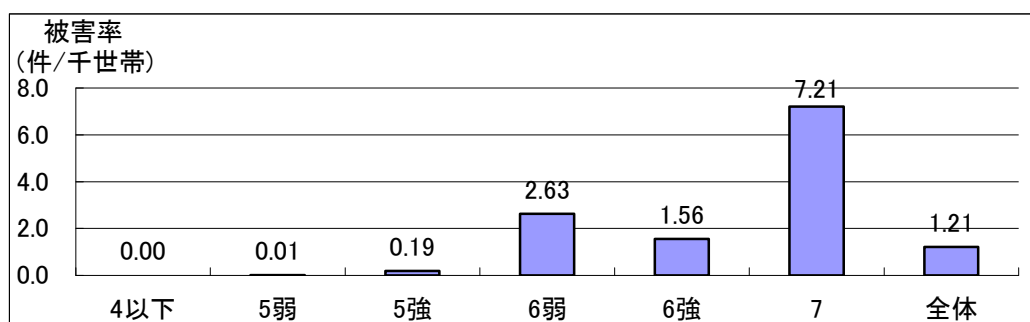
図 3.33 給水管の震度別被害率

給水管の震度別被害率を算出したものを、表 3.73、図 3.33 に示す。被害率の算出にあたっては、災害査定を受けた116事業体を震度により区分し、この区分毎に平成21年度の水道統計および簡易水道事業年報による行政区域世帯数と災害査定資料による給水管の被害箇所数を各々集計し、被害箇所数を世帯数で除して求めた。
