5.6 郡山市の被害

5.7 いわき市の被害

5.8 本地震による被害の特徴

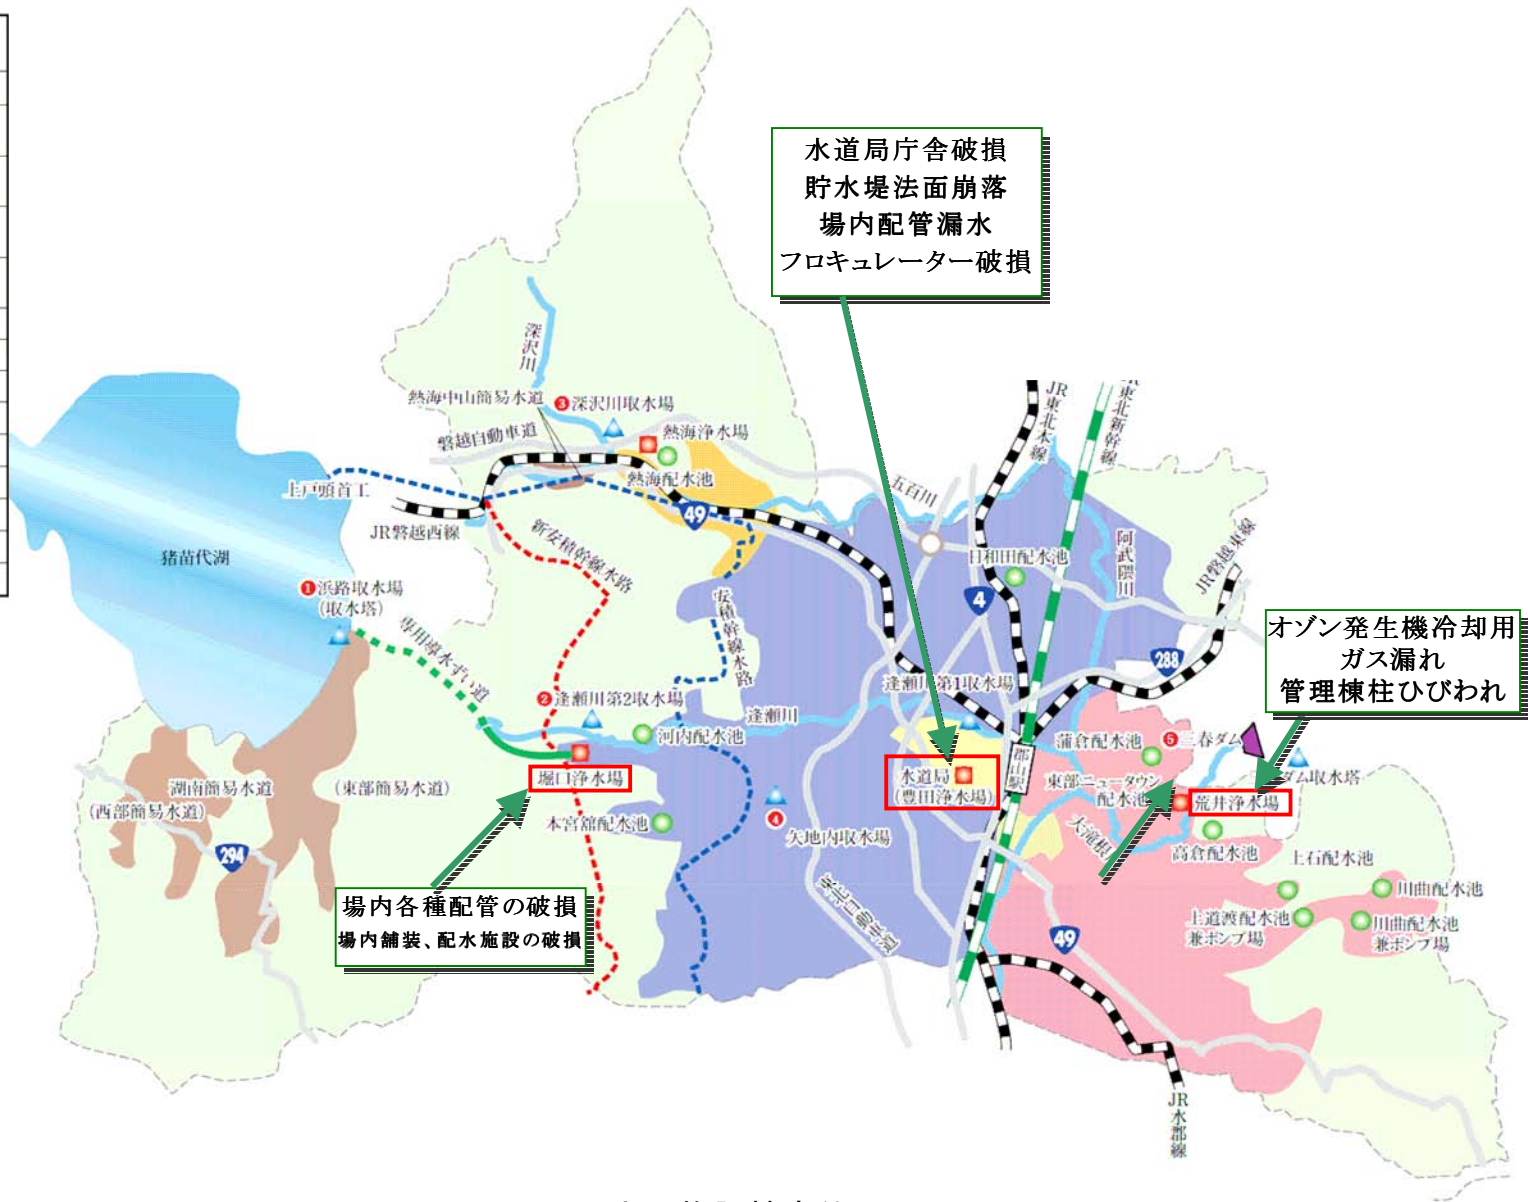
図 5.6.1 郡山市 施設被害位置図

郡山市水道局では、水道局庁舎の被災（壁に亀裂、開口部の破損等）、浄水場の場内連絡管の破損・漏水（継手離脱、鋼管漏水）、オゾン発生機の冷却用ガス漏れ等が発生した。送水施設では新池下増圧ポンプ場の受水槽（V=160m³、ステンレス製）が地震動により破損した。緊急遮断弁は主要な配水池で設置されていたが、漏水量が少なく、遮断弁は作動しなかった。
