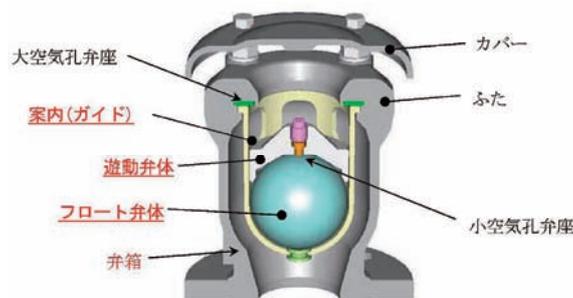
図 2.29 急速空気弁の構造

被害の最も多かった弁体や補修弁については、災害査定資料では被害部分を区分して被害数を計上することはできなかったが、空気弁本体（案内（ガイド）、遊動弁体、フロート弁体）の破損が多く、その中でもフロート弁体の破損はこれまでの地震で経験していない被害であった。

これらの多数の空気弁被害は今回の地震被害における特徴的なことであり、「平成 23 年（2011 年）東日本大震災における管本体と管路附属設備の被害調査報告書 平成 24 年 9 月（社）日本水道協会」により空気弁被害の分類や被害形態の割合、実験結果に基づく被害の推定原因等が報告されている。

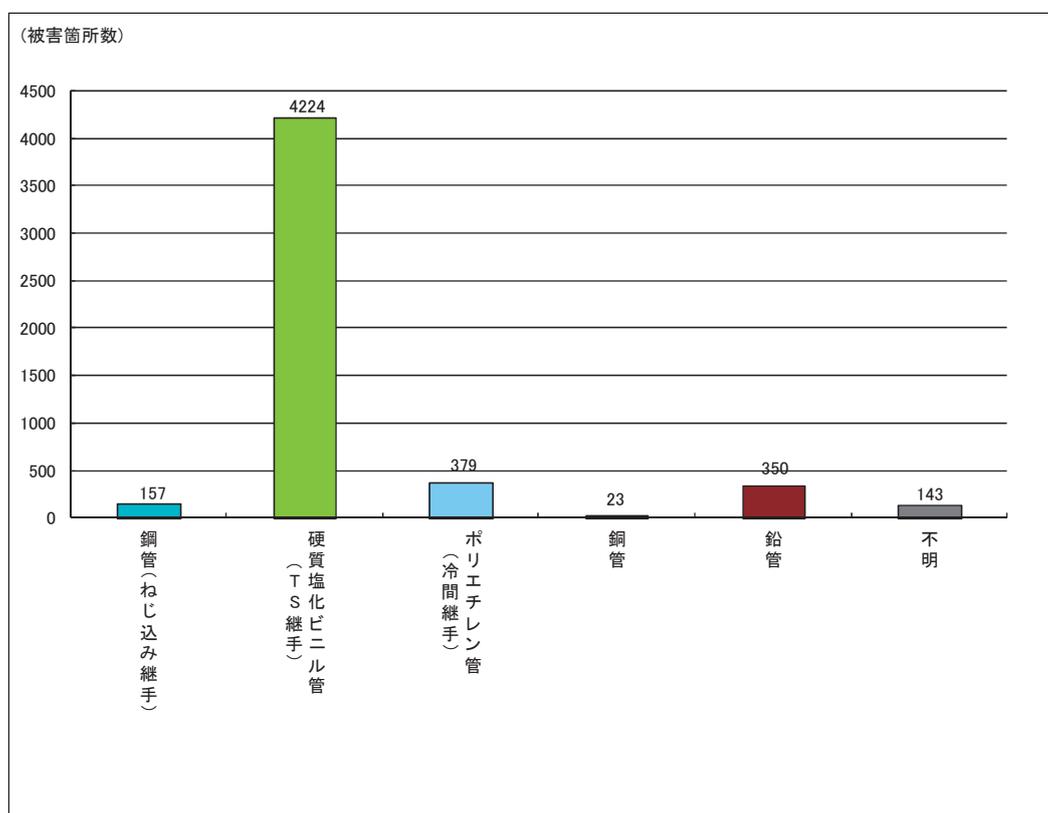
図 2.30 給水管の管種別被害箇所数

災害査定資料による給水管の管種別被害箇所数は、図 2.30 のとおりである。

硬質塩化ビニル管の被害が 4,224 箇所、次いでポリエチレン管(冷間継手)の被害が 379 箇所となっている。鉛管は 350 箇所、鋼管は 157 箇所、銅管は 23 箇所であった。
