5章 埋設管路の被害状況

5.1 長岡市水道局の被害

6章 本地震による被害の特徴と教訓

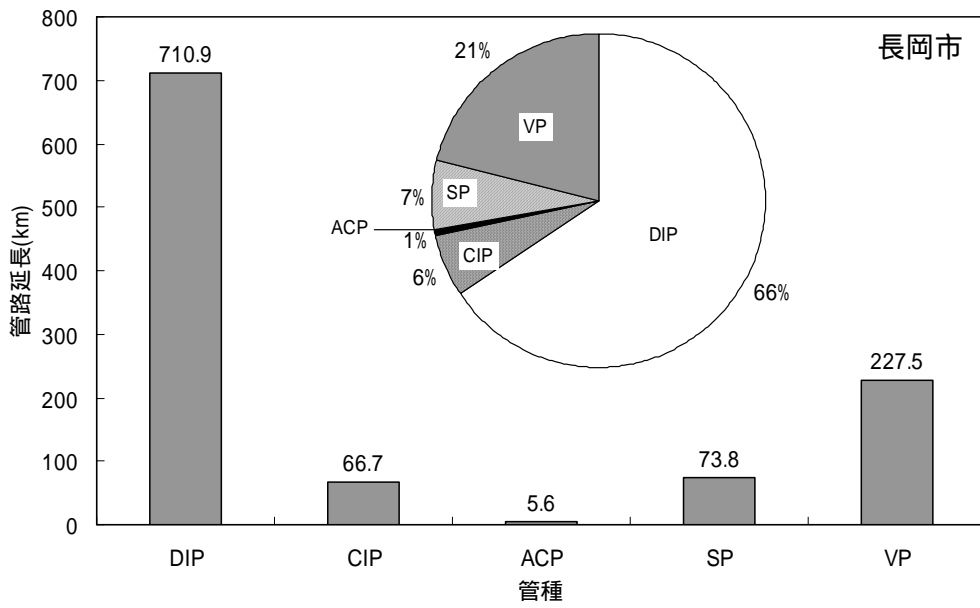
図 5.1 管種別管路延長

表 5.1 に長岡市水道局における送・配水管の口径・管種別管路延長を示す。図 5.1 に管種別の管路延長，図 5.2 には口径別の管路延長を示す。管種ではダクタイル鉄管の延長が最も長く，全体では 66%，呼び径 75 以上では 85%を占めている。呼び径 50 以下は管路延長で全体の 23%あり，そのほとんどが硬質塩化ビニル管である。

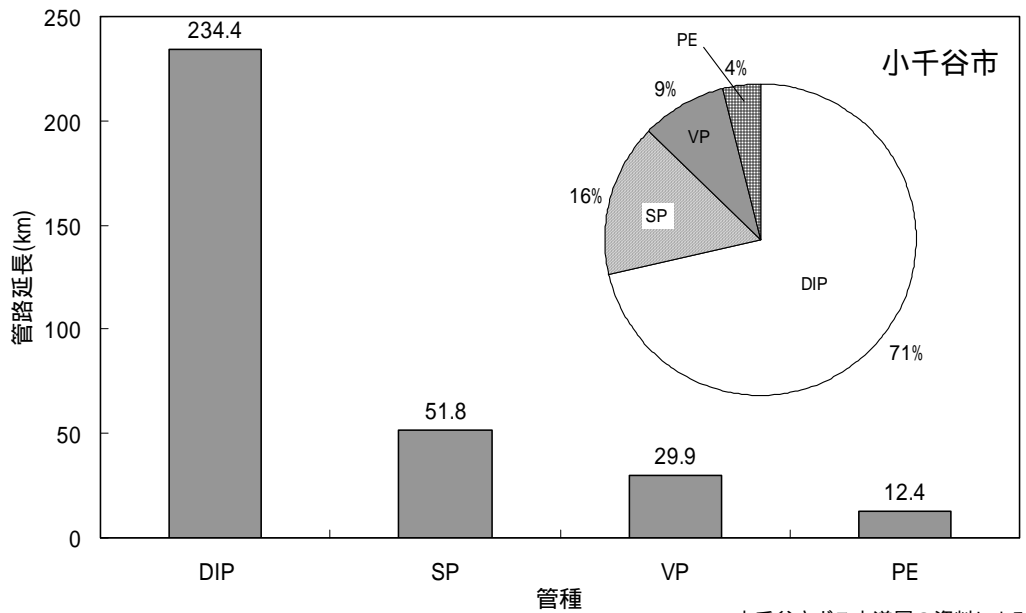
図 5.5 管種別管路延長

図 5.5 に小千谷市ガス水道局における導・送・配水管の管種別管路延長を示し、図 5.6 には口径別の管路延長を示す。なお、管種ではダクタイル鉄管(一般継手：A形，K形)の布設延長が最も長く全体の 71%を占めている。
