管路の被害(まとめ)

仙台市水道局

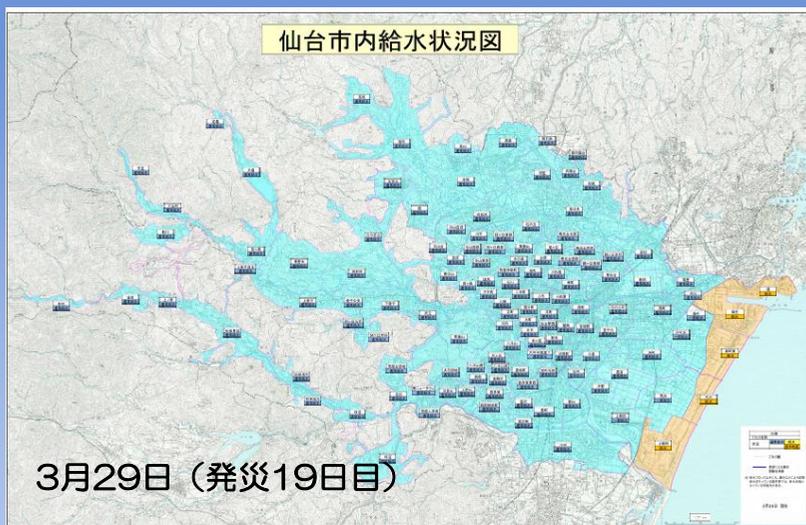
東日本大震災における給水状況

- 宮城県仙南仙塩広域水道の送水管破損
- 広域受水単独配水所からの配水区域のうち、市内浄水場からの配水区域に切替可能な箇所については、水系を切り替えることで長期間の断水を回避した。
 - 3月21日には市内浄水場の給水区域についてほぼ復旧を完了したが、県広域水道については、発災後9日を経過した3月19日に修繕が終了した後、順次送水を開始し3月22日に仙台市の受水が開始した。
 - この結果、津波被害を受けた東部地区や地滑り地域など一部を除き、3月29日で給水がほぼ復旧した。

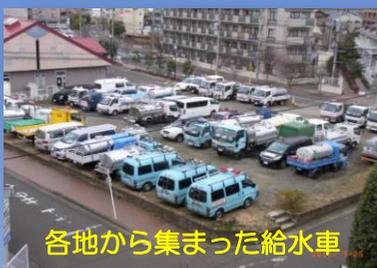
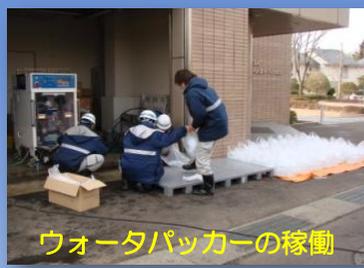
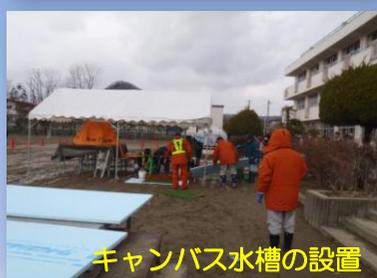
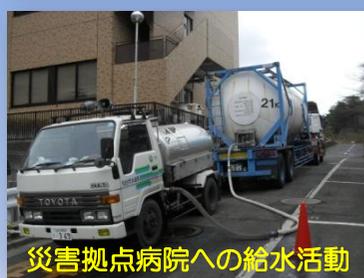
応急給水活動

①給水車による応急給水状況

各事業体と民間業者を合わせて一日最大で75台が給水活動にあたり、3月31日まで実施した。

11日に非常用飲料水貯水槽(100m³)を5箇所(21箇所中)を立ち上げ、その後19箇所に拡大。また、新潟市からキャンバス水槽を30基借り、市所有の13基を加え43基を貯水槽のない避難所を中心に設置、さらに応急給水栓の立ち上げを行った。

災害時拠点医療病院に給水を優先して実施。また、透析医療機関などにも要請に応じて給水した。
