東日本大震災における水道施設等の被害及び復旧状況

仙台市水道局

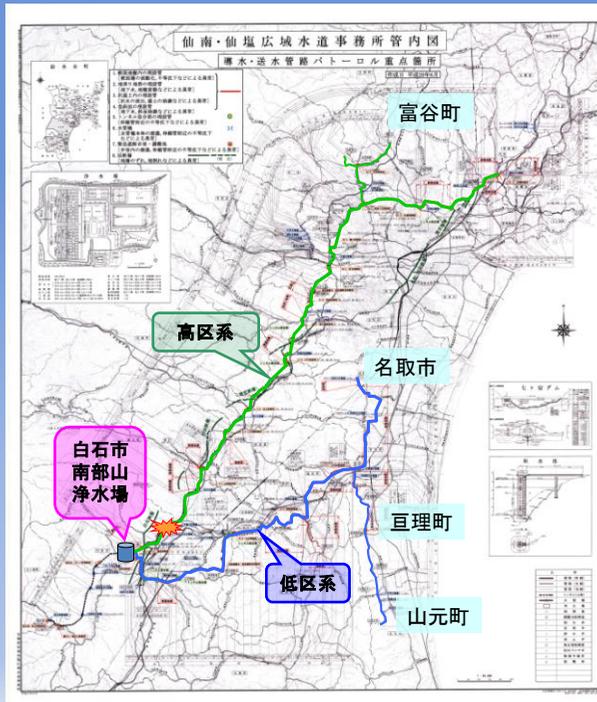
広域水道の送水管ルート概略図

- 配水量の約1/3を占める宮城県仙南仙塩広域水道(県広域水道)のφ2,400送水管の破損により、仙台市への送水が停止。

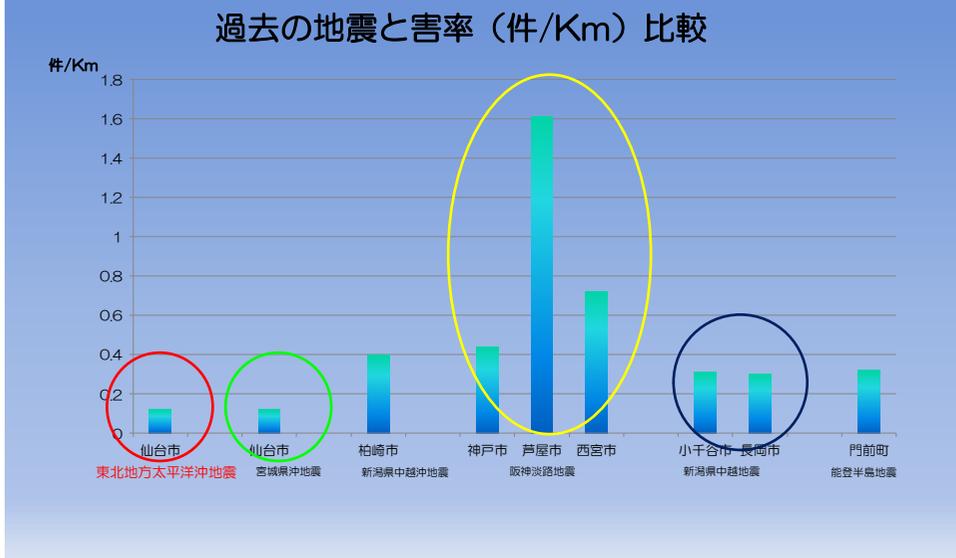
管路の被害分析 (4)

- 送・配水管での被害は437件
(被害率0.10件/Km)
＝耐震継手のDIPに被害はなかった＝
- 地震規模の割には被害が少なかった
(前回の宮城県沖と同程度)
- 給水装置を含めた管路の被害総数は
1,064件

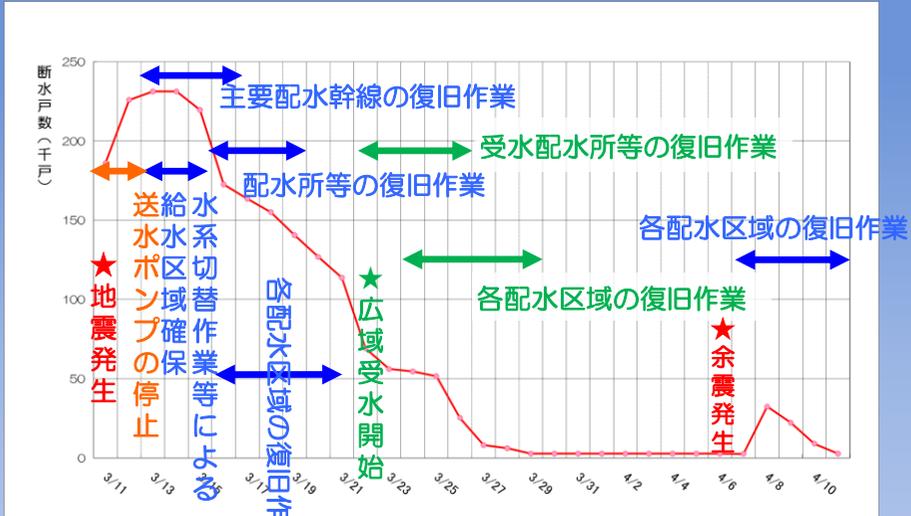
復旧状況の推移

- 広域受水単独配水所からの配水区域のうち、市内浄水場からの配水区域に切替可能な箇所については、水系を切り替えることで長期間の断水を回避した。
- 3月21日には市内浄水場の給水区域についてほぼ復旧を完了したが、県広域水道については、発災後9日を経過した3月19日に修繕が終了した後、順次送水を開始し3月22日に仙台市の受水が開始した。
- この結果、津波被害を受けた東部地区や地滑り地域など一部を除き、3月29日で給水がほぼ復旧した。
