### (3)漏水原因

## 2)漏水原因

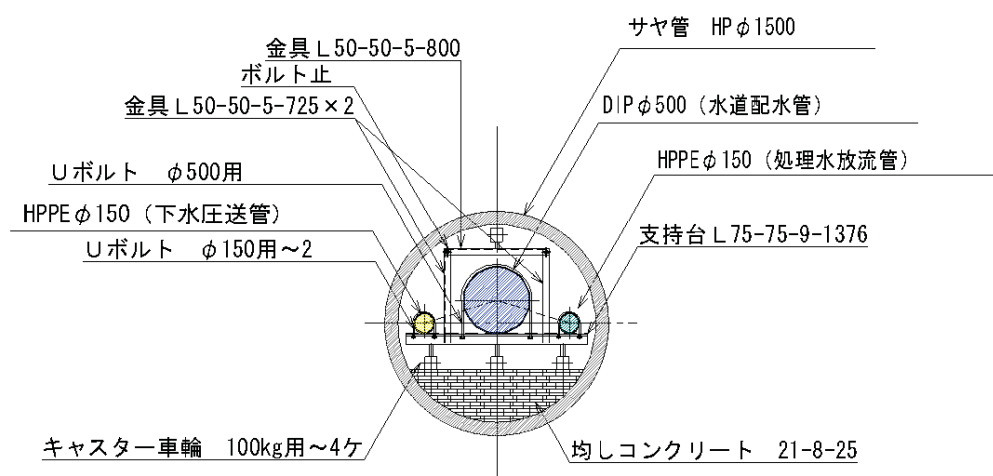
## JR推進部断面図

推進刃口がコンクリートで固定され、鋼管立ち上がり部が沈下したため可とう管が偏心し、可とう管鑄鉄部とゴム部との接続箇所に亀裂が生じた。

- 第1 可とう管の使用範囲が埋設深3mに対し現場の埋設深は6m以上あったこと
- 第2 水道管下部の放流管、下水管の漏水により土質保持力が低下し、鋼管が沈下したこと
- 第3 鋼管を工場で先行製作したため、現場接続で無理があり結果的に可とう管に負担をかけたこと

JR西側も掘削し、水道管、放流管、下水管とも取り替え本復旧を行う。
