独立行政法人 水資源機構

## (独)水資源機構 福岡導水における漏水出水の対応事例について

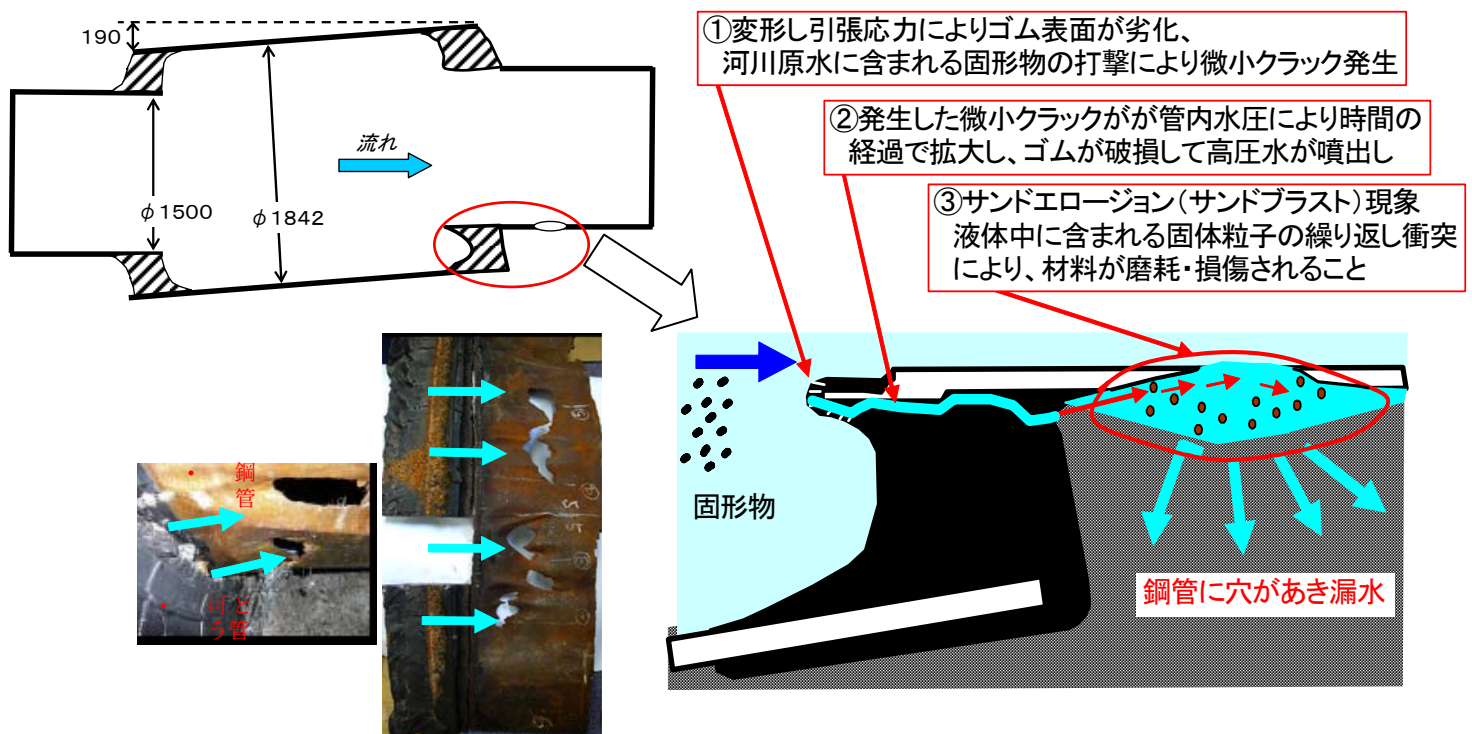
(2) 破損原因「福岡導水漏水事故対策検討委員会」(委員長 神野九大教授(当時)) 報告書より

当初想定した地盤条件との相異や施工による影響等から生じたと考えられる設計を上回る基礎地盤の沈下により、可とう管ゴム部に許容以上の変位が発生し、ゴムが大きなストレスを受けた状態にある中で、固形物を含む河川原水がゴム表面の劣化を促進させ、可とう管ゴム表面に微小クラックが発生した。これが管内水圧により時間の経過とともに拡大し、ゴムが破断して高圧水が噴出し、それによりサンドエロージョン(サンドブラスト)現象が生じて鋼管に穴があき漏水事故が発生したものである。
