4. 施設の被害状況等

4.1 施設・水源の被害状況

平成30年北海道胆振東部地震における水道管の被害状況

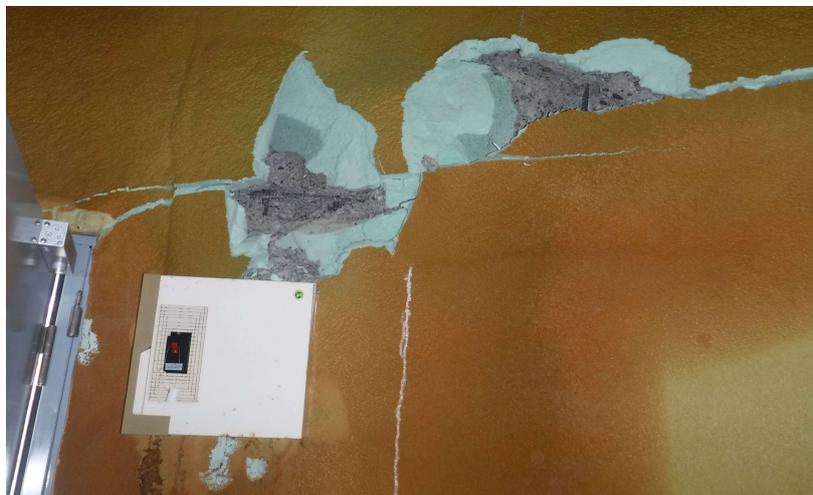
安平町富岡配水池高架水槽は、平成 7 年に建設された地上高さ 25.3m の鉄筋コンクリート製の高架水槽であり、重心が上部にある構造である。同水槽は地震動により、脚壁のハンチの上部に亀裂が入り、縦方向鉄筋が降伏し座屈が生じた。

写真 4-2 富岡配水池高架水槽（内側）の被災状況（安平町）

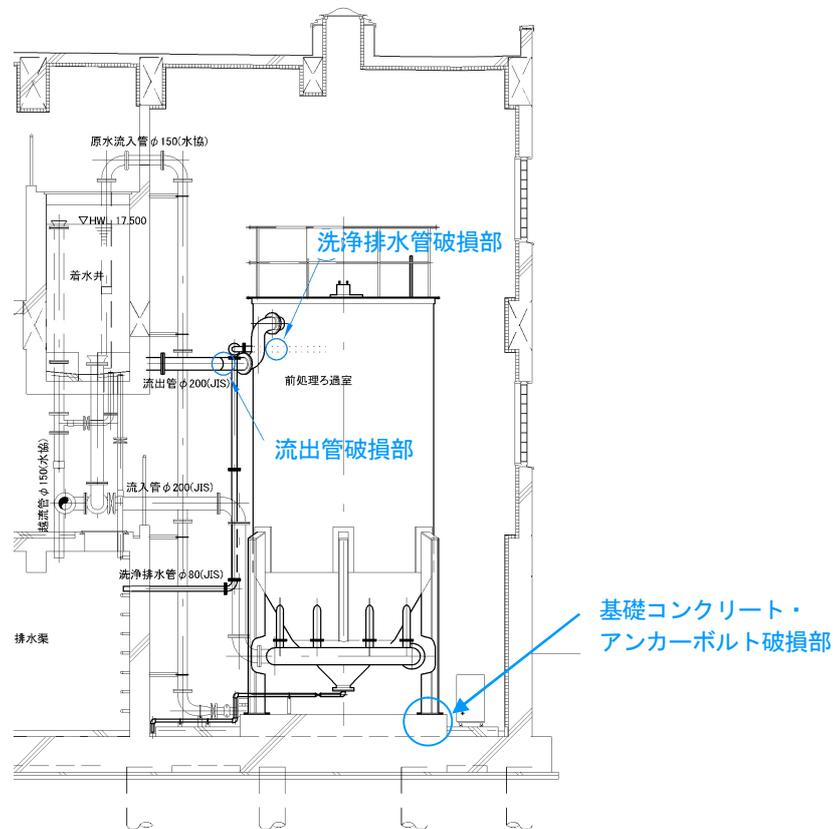
日高町富川第 2 浄水場は平成 15 年に建設され、前処理ろ過装置は浄水棟の建屋内に設置されており、重心が比較的高い構造である。地震動によりろ過装置が揺れ、装置の基礎コンクリートが割れてアンカーボルトが抜け出すとともに、装置に接続した SUS 製の流出管、洗浄排水管の溶接継手部が破損した。

図 4-2 富川第2浄水場前処理ろ過装置の一般図(日高町)

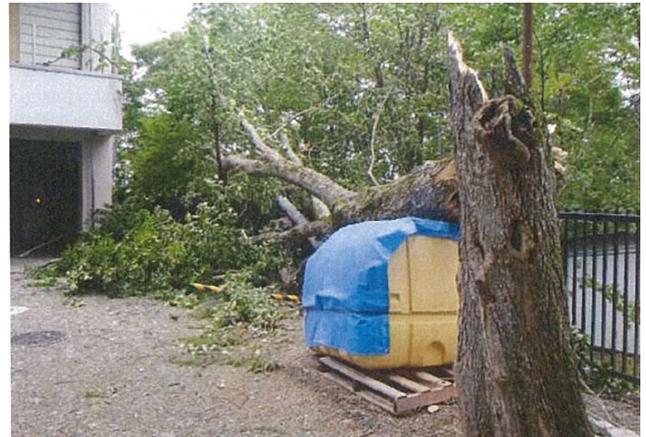
写真 4-9 新町浄水場の倒木の状況(厚真町)

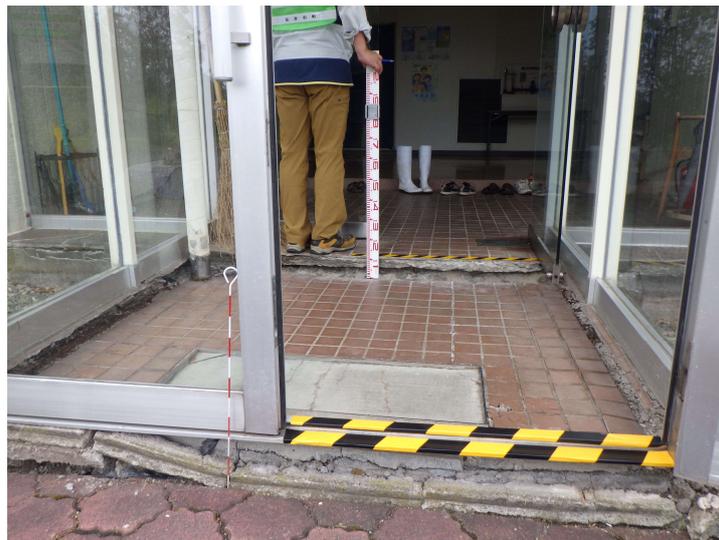
春日浄水場では地震により管理棟玄関風除室が沈下するとともに、外壁にクラックが発生した。また着水井電動流入弁が全閉時に漏水した。

写真 4-14 春日浄水場管理棟玄関風除室の沈下(むかわ町)

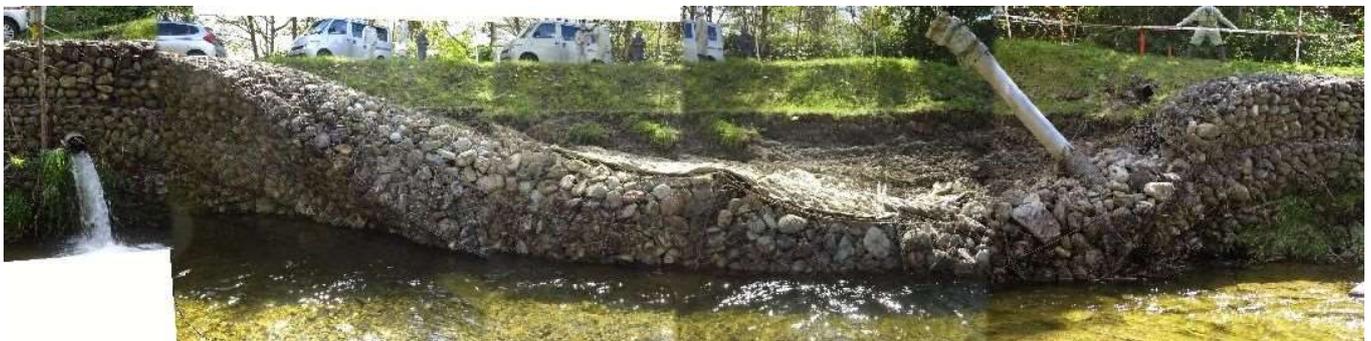
写真 4-15 稲里浄水場管理用道路護岸の崩壊(むかわ町)

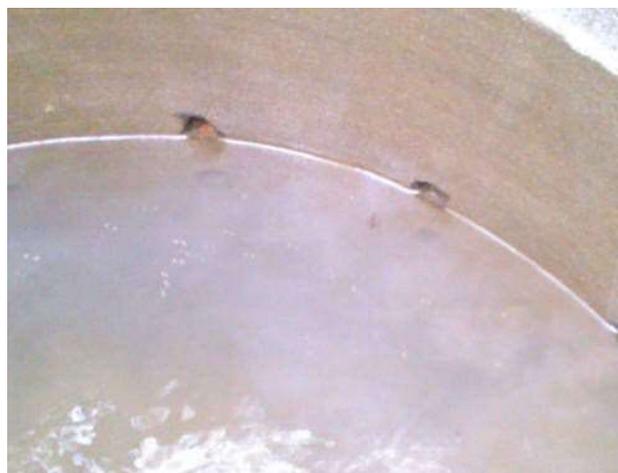
水源名	平取町簡易水道本町地区水源	むかわ町簡易水道（穂別地区）水源
水源種別	浅井戸	浅井戸
濁りの程度（濁度等）	目視で確認できる濁り	かなりの濁り
濁り発生日～濁り解消日	9月6日早朝～9月6日夕方	9月6日～7日、 9月9日～10日、 9月17日
発生原因等	地震により井戸壁に付着している水垢等が剥がれた。	地震動による。 余震時にも濁りが発生し、井戸清掃を計3回行った。

写真 4-17 安住第1取水井戸の濁水状況

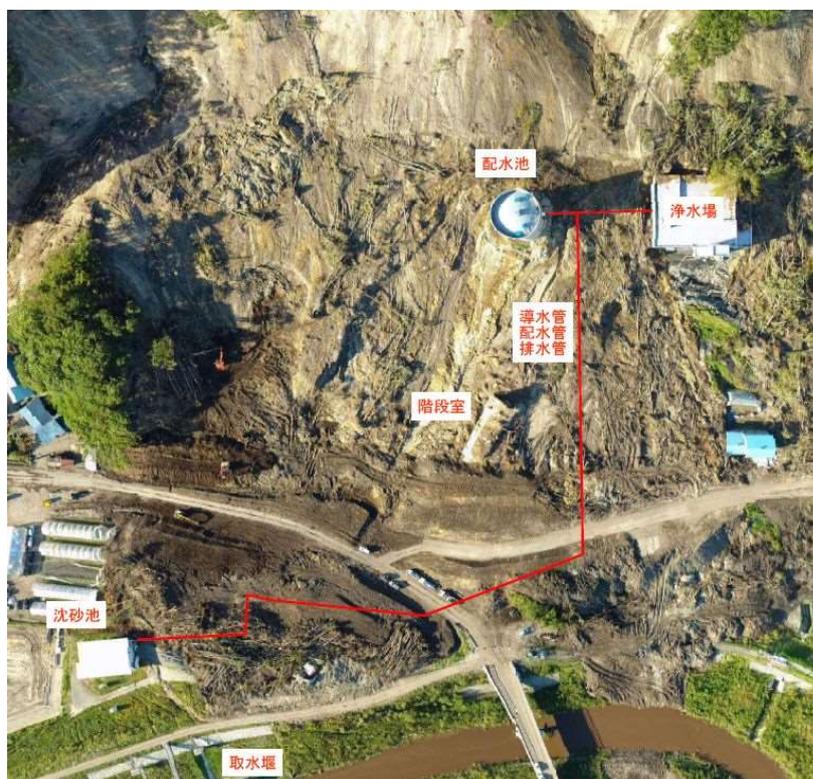
厚真町の富里浄水場は厚真川上流の丘陵部に位置し、2018年に建設されている。同浄水場では周辺斜面の表層の降下火災堆積物(火山灰)が地震動によりすべり破壊を生じ、大規模の斜面崩壊が生じた(写真 4-19、写真 4-20)。

写真 4-19 富里浄水場の被災状況

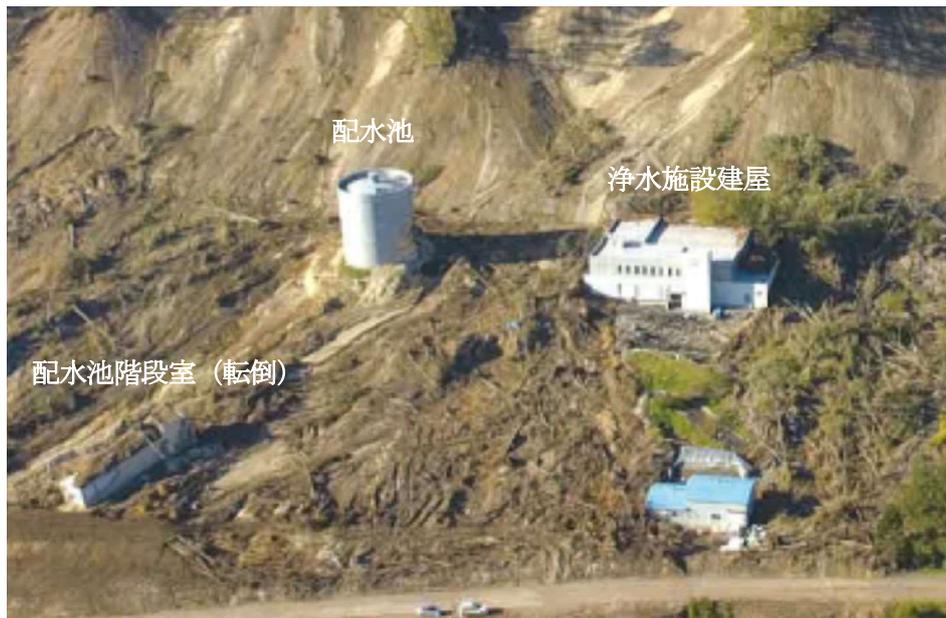
写真 4-20 富里浄水場の被災状況

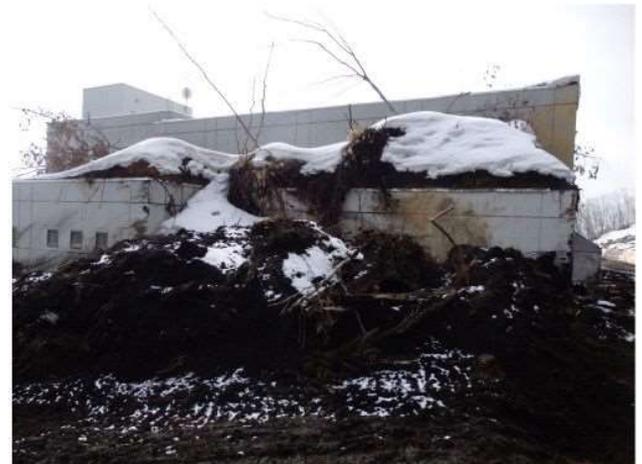
斜面崩壊により土砂等が浄水施設(建築物)の屋上まで達する状況であったが、浄水施設及び配水池は基礎や構造が安定していたためと考えられるが、一部破損したものの崩落等は生じなかった。しかしながら、配水池の階段室は配水池から離脱して転倒し滑落した。

写真 4-24 浄水施設建屋への土砂等の堆積

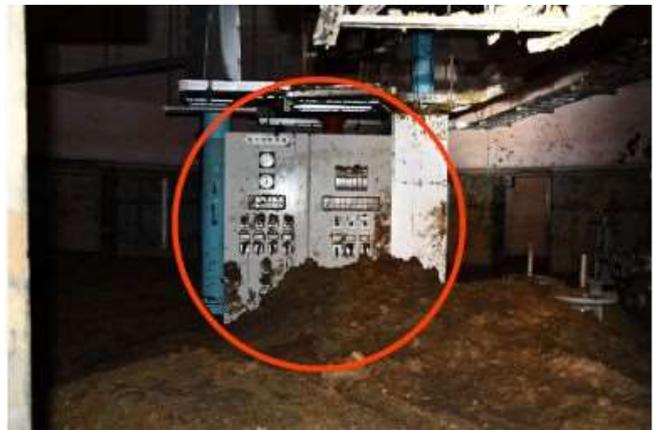
地震動等により沈砂池傾斜板が破損するとともに、土砂等の流入により原水揚水ポンプ、非常用発電機、配水池制御盤等が破損した。

写真 4-30 配水池制御盤の土砂被害

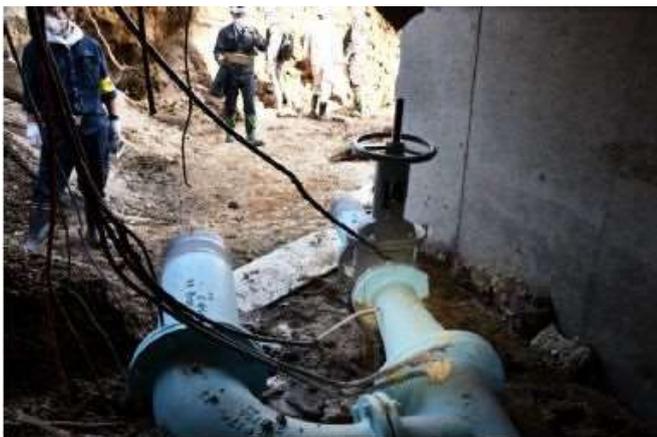
土砂等の流入及びそれに伴う配水池階段室の倒壊等により、導水管φ200、送水管φ200、配水管φ75・φ250・φ350(いずれもDIP・耐震継手)及び排水管φ200・φ300(DIP・K形継手)が緊急遮断弁とともに破損し使用不能となった。

写真 4-31 配管（配水池内）の抜け出し被害

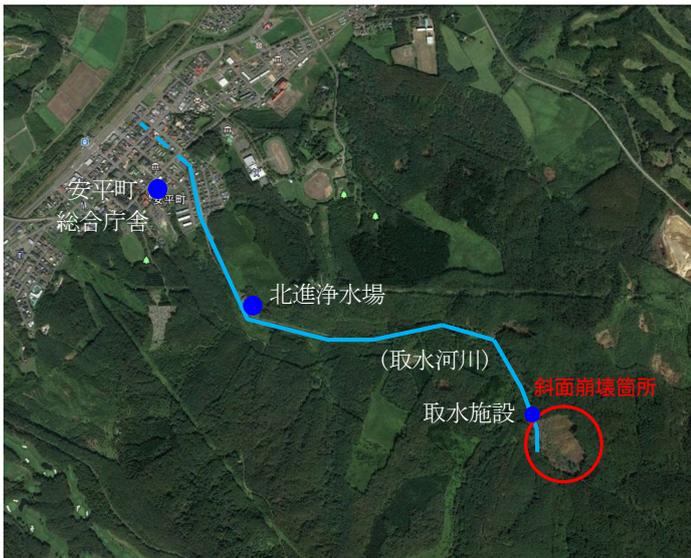
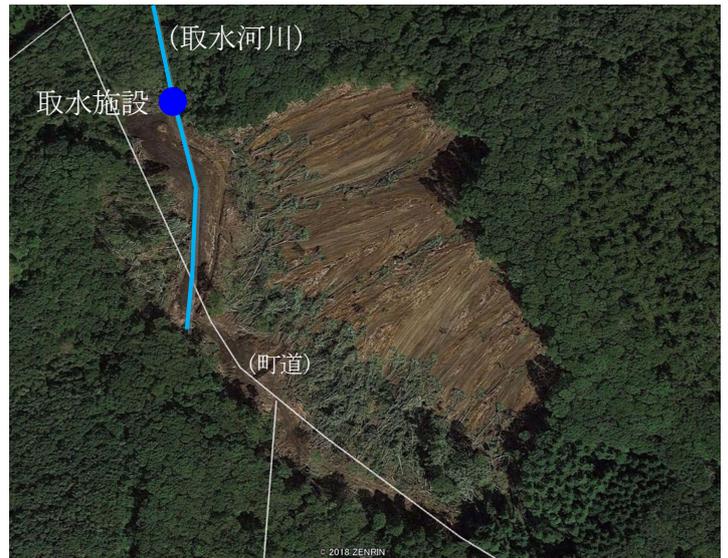
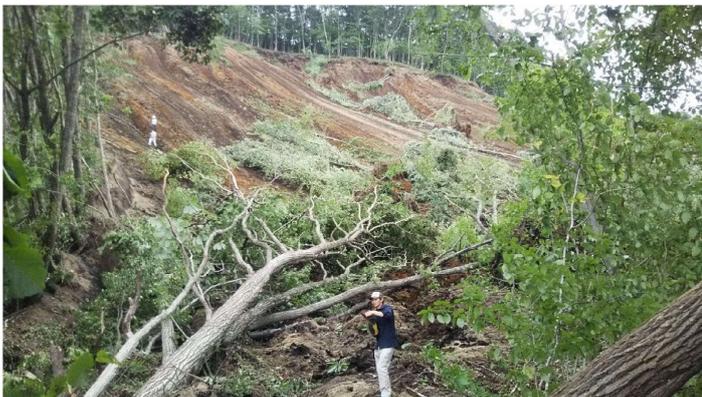
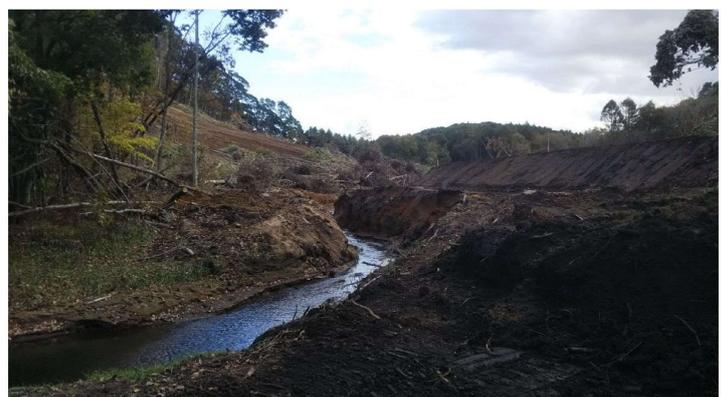
安平町では地震により北進浄水場の水源の上流域において斜面が崩壊し、土砂・倒木により、取水している河川が堰き止められた。

それにより取水量は通常の1/3程度となり、水量を回復するための土砂・倒木の撤去・復旧工事に3日間を要した。

写真 4-32 北進浄水場取水河川の斜面崩壊状況

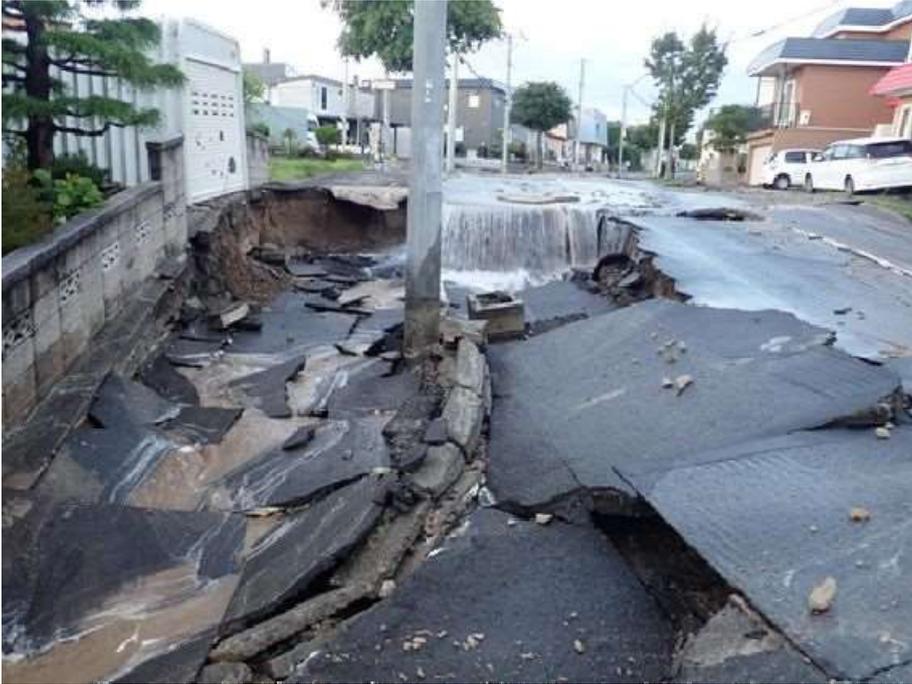
札幌市清田区里塚地区では、「2.3 液状化の状況」(P11～)に示す大規模の液状化が発生し、送水管のφ500mmダクタイル鋳鉄管(K形)1件とともに、配水管のφ200mmダクタイル鋳鉄管(T形)2件の被害が生じた(図5-6、写真5-1、写真5-2)。

写真 5-1 液状化の被害(No20-2 : 清田区里塚1条1,2丁目)

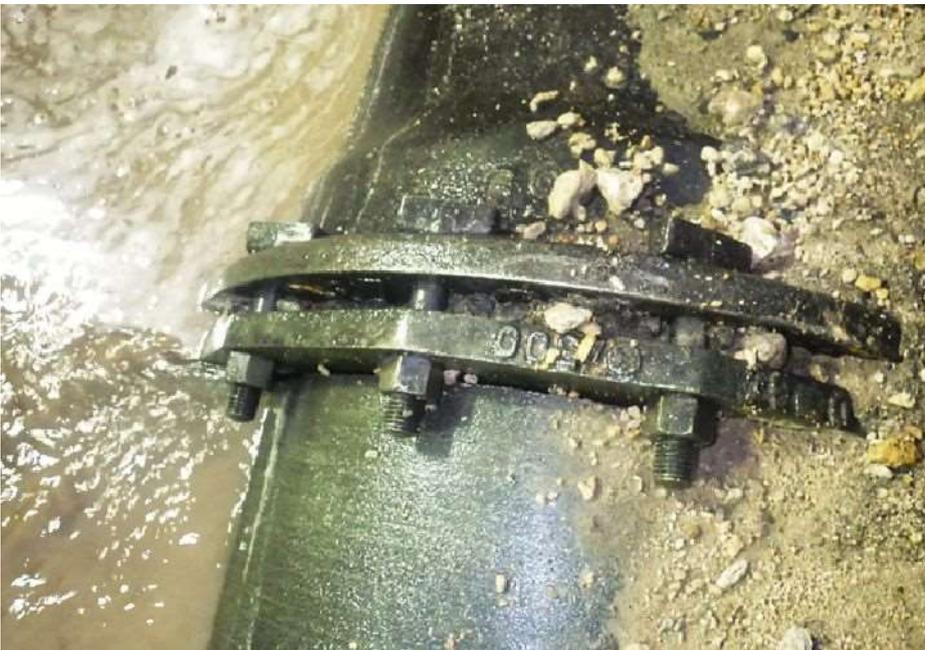
写真 5-2 $\phi 500$ ダクタイル鋳鉄管(K形)の継手抜け
(No19 : 清田区里塚1条1,2丁目)

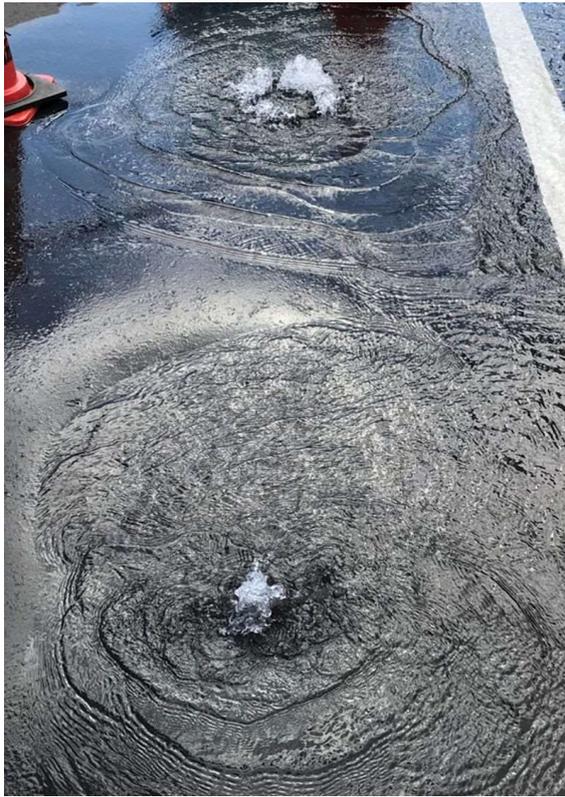
空気弁及び仕切弁の被害状況を写真 5-4、写真 5-5 (P67) に示す。空気弁については、地震による管内の衝撃的な水圧の発生によって生じたと考えられるフロート弁体の被害が多く、それらについては上記のように補修弁を閉止して取り換えを行っている。仕切弁については、フランジ部のボルトの腐食が著しく進行していた状況において、地震が発生し被害が生じたものである。

写真 5-4 空気弁の漏水 (No6 : 東区北 39 条東 21 丁目)

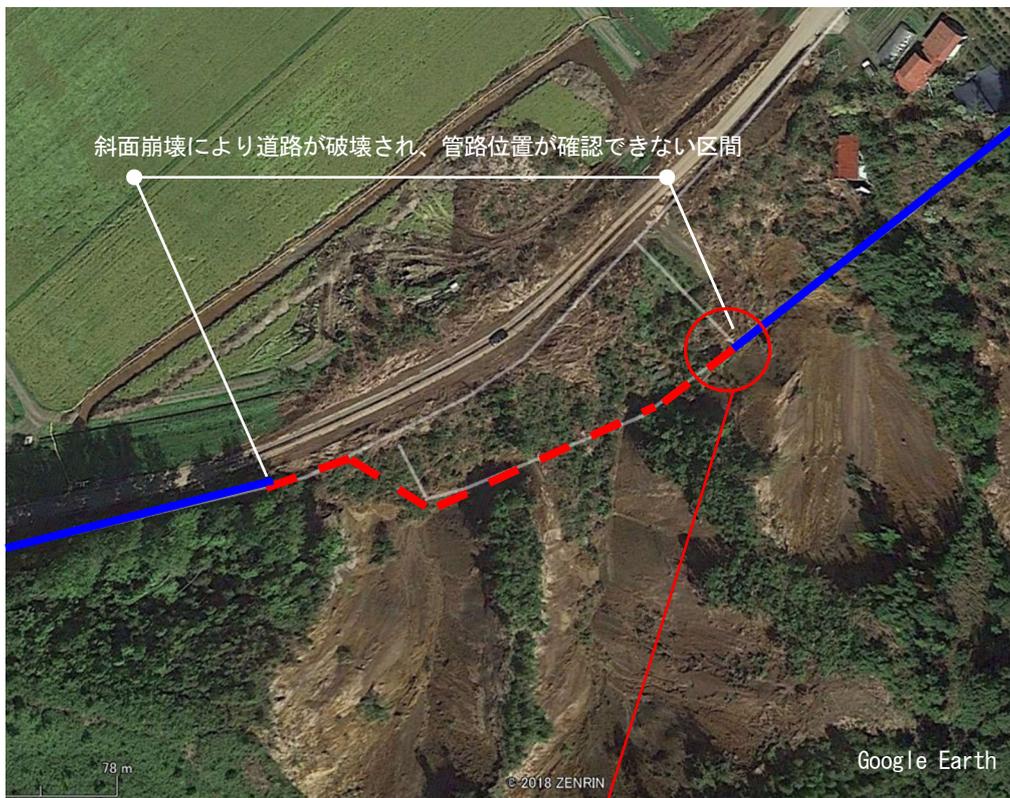
(大規模な斜面崩壊の状況と管路の位置)

厚真町では地震動により斜面崩壊が多数発生し道路が破壊されており、それらの区間では耐震性の高いダクタイル鋳鉄管(耐震継手: GX 管)の 1 区間、ポリエチレン管(高密度熱融着継手)の 5 区間、また硬質塩化ビニル管(継手不明)の 5 区間が流出し被害が生じた。これらの状況を写真 5-9~写真 5-11 (P79~P81)に示す。

写真 5-9 大規模な斜面崩壊に伴うφ300 ダクタイル鋳鉄管
(耐震継手：G X形) の流出状況 (No. 52：厚真町東和)

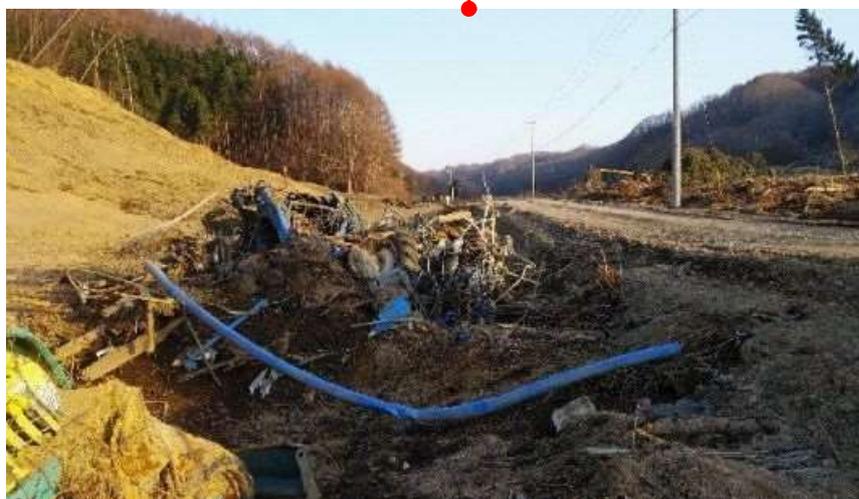
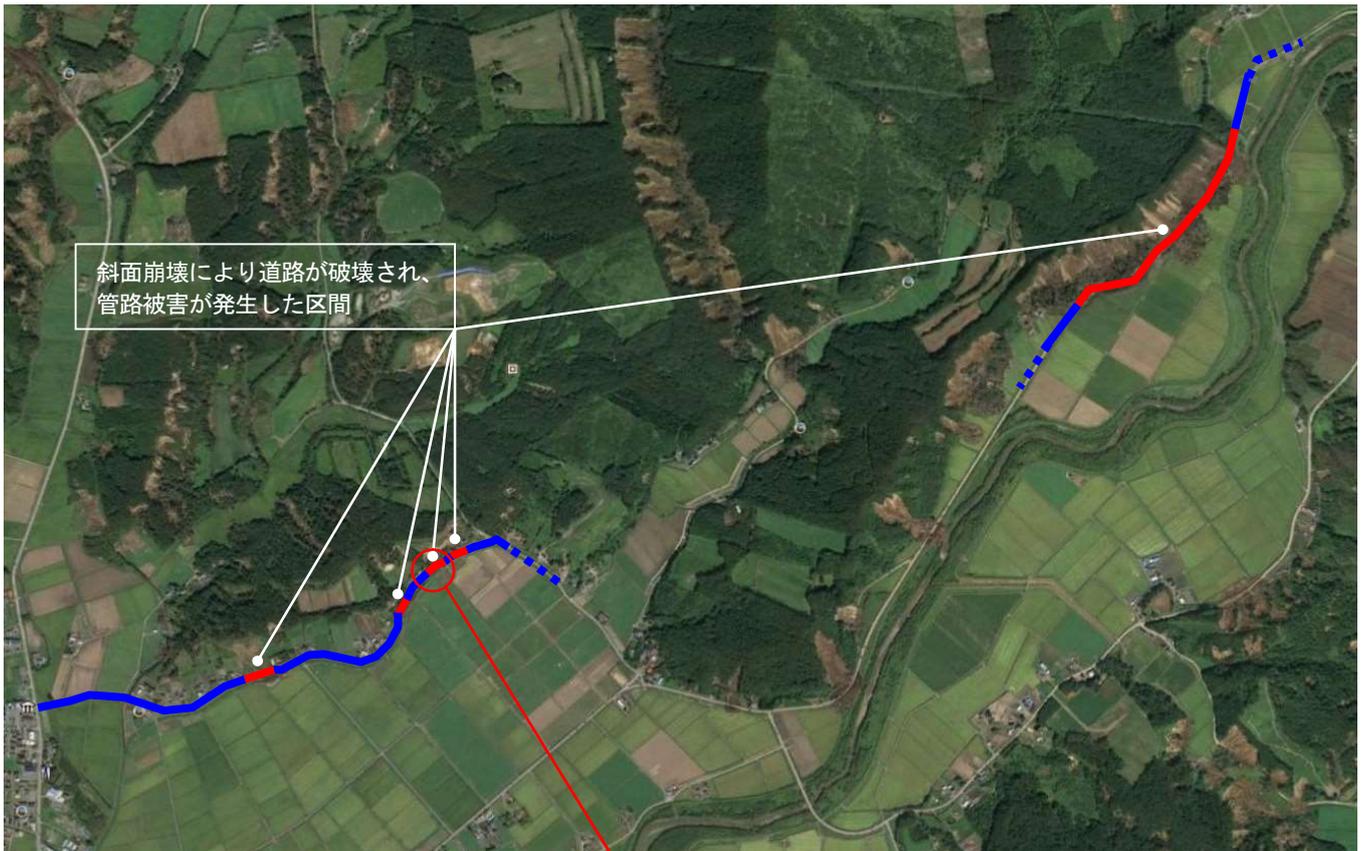
写真 5-10 大規模な斜面崩壊に伴うφ75ポリエチレン管（高密度熱融着継手）の流出状況（No. 129～133：厚真町幌内地区）

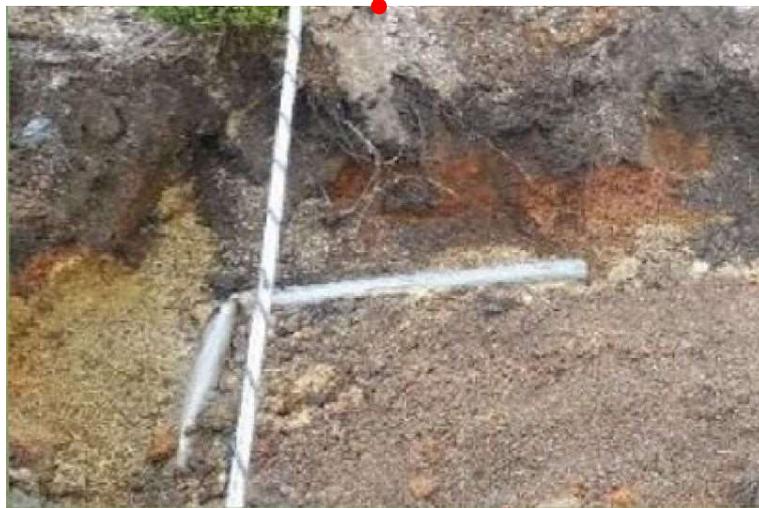
写真 5-11 大規模な斜面崩壊に伴う $\phi 75 \cdot \phi 100$ 硬質塩化ビニル管 (継手不明) の流出状況 (No. 134 : 厚真町吉野地区、No. 135~138 : 桜丘地区)

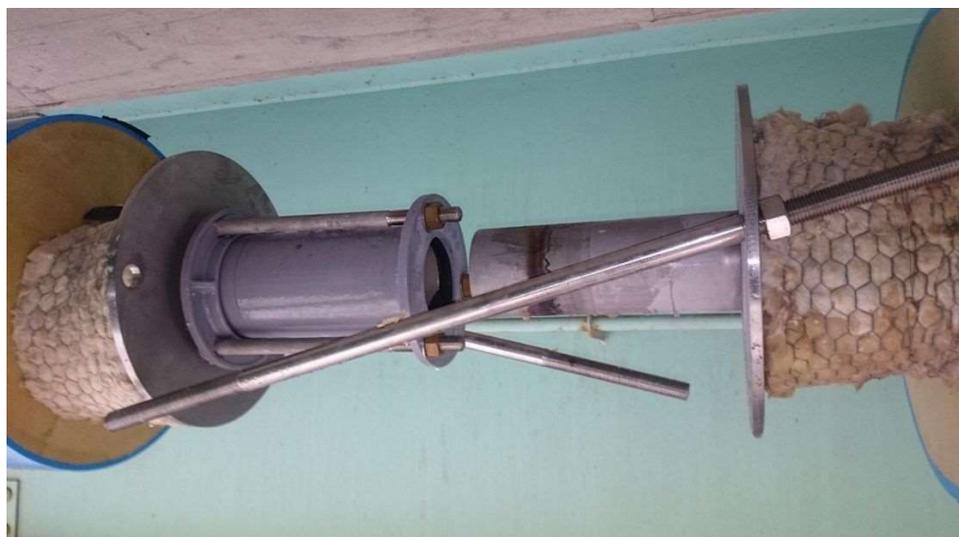
水管橋については、写真 5-12に示すように橋梁添架管が地震で引っ張られることにより、水圧に対する離脱防止用と推定されるタイロッドが外れ、スリーブジョイントが許容伸縮量を超えて動き離脱する被害が生じており、補修を行って対応している。

写真 5-12 橋梁添架管（80A ステンレス鋼管）のスリーブジョイントの被害状況
（水管橋 No1：厚真町宇隆）

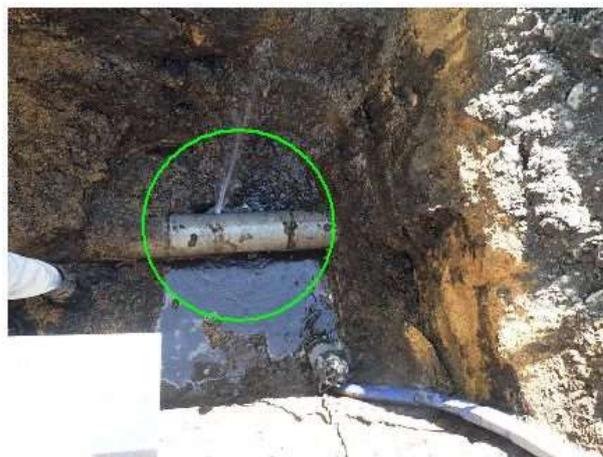
写真 5-17 φ150 石綿管の被災状況 (No. 4: 日高町富川西 2 丁目 73-422)
