クイック配管（露出配管） の紫外線影響評価

試験の概要

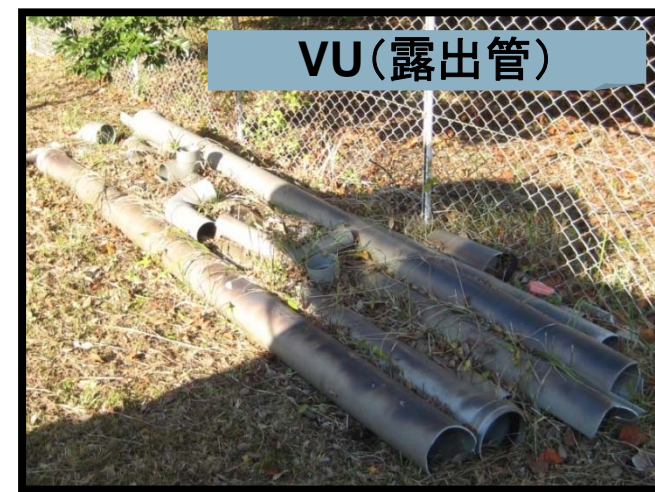
VU(露出管)

⇒分子結合が切れることでクラックが発生する。

- 紫外線照射時間1000hrを越えると管表面に**クラック**が見られ、照射時間1500hr、2000hrでは**細かい剥離**も見られた。
- 「気温ストレスなし」に比べ「**気温ストレスあり**」の方が深くまで劣化している様子が見られた。
- 約15年屋外曝露の管表面には**亀甲状のクラック**が全体的に見られ、更にその**クラックの中に小さなクラック**が見られた。
- 紫外線劣化は**照射表面近くのみ**（照射時間2000hrで表面から約40 μ m）に留まっている傾向が見られた。
- 分子量分析では、2000hr照射でも**表面から2mmの点で劣化が見られなかった**。

塩ビ管は、表面劣化に伴い耐衝撃性が弱くなるため、紫外線劣化が懸念される箇所に配管する場合は、管防護等の対策の検討が必要

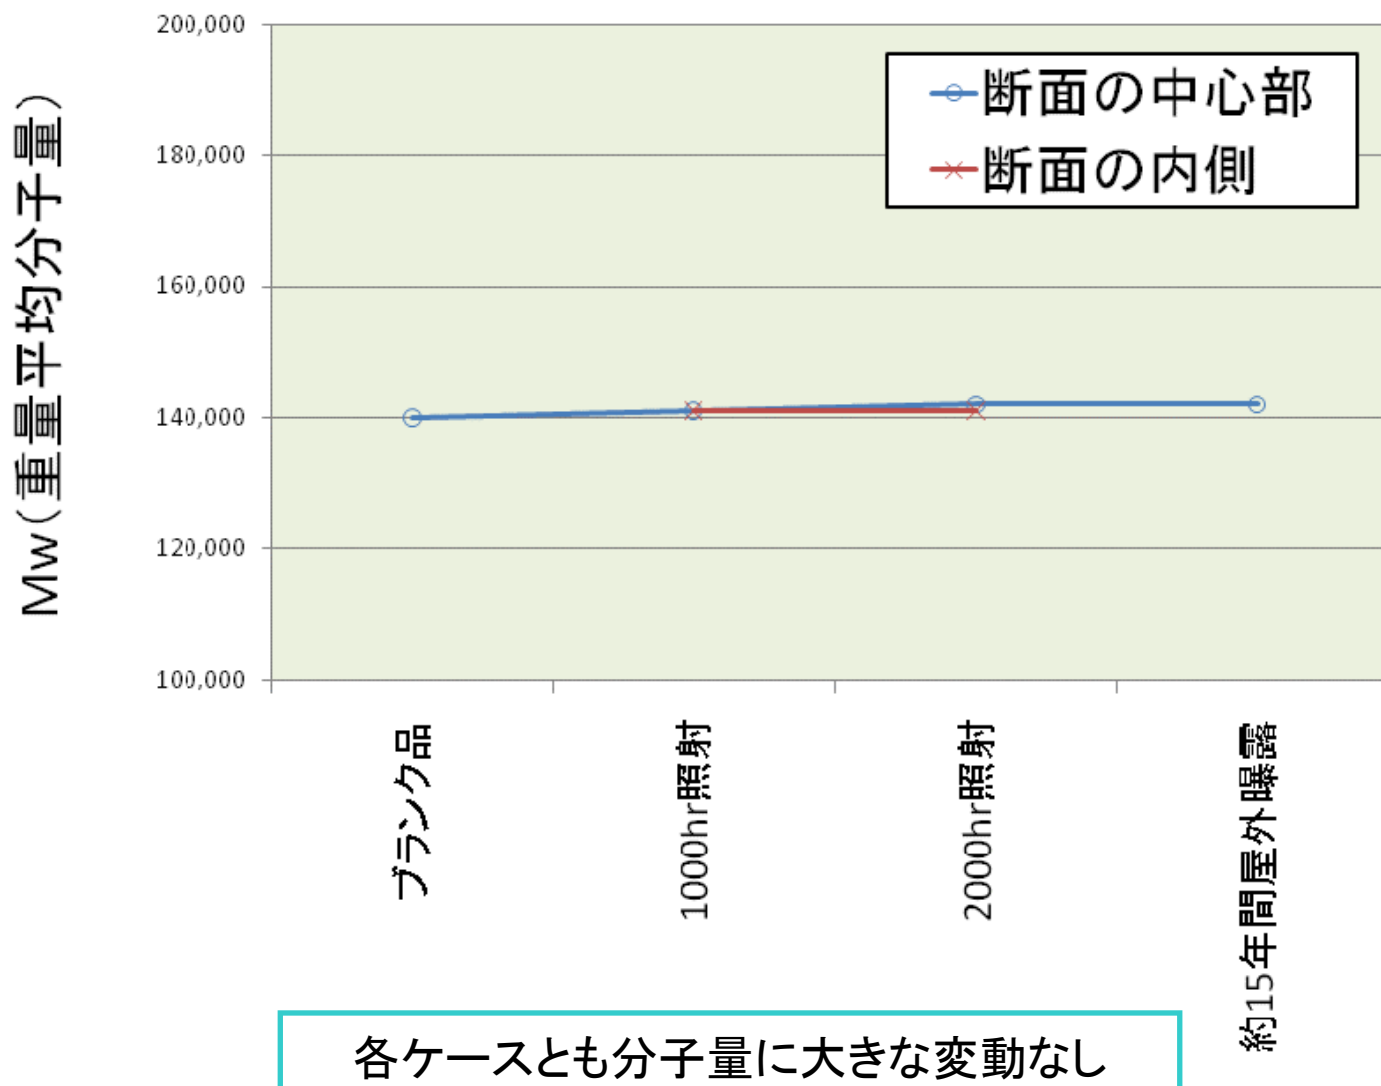
ブランク品と比較し、各ケースとも分子量及び分散度に大きな変動なし
