自動車運送事業に係る交通事故要因分析検討会報告書（平成 22 年度）
[第 3 分冊]

社会的影響の大きい重大事故の要因分析

平成 23 年 6 月

国 土 交 通 省 自 動 車 交 通 局
自動車運送事業に係る交通事故要因分析検討会

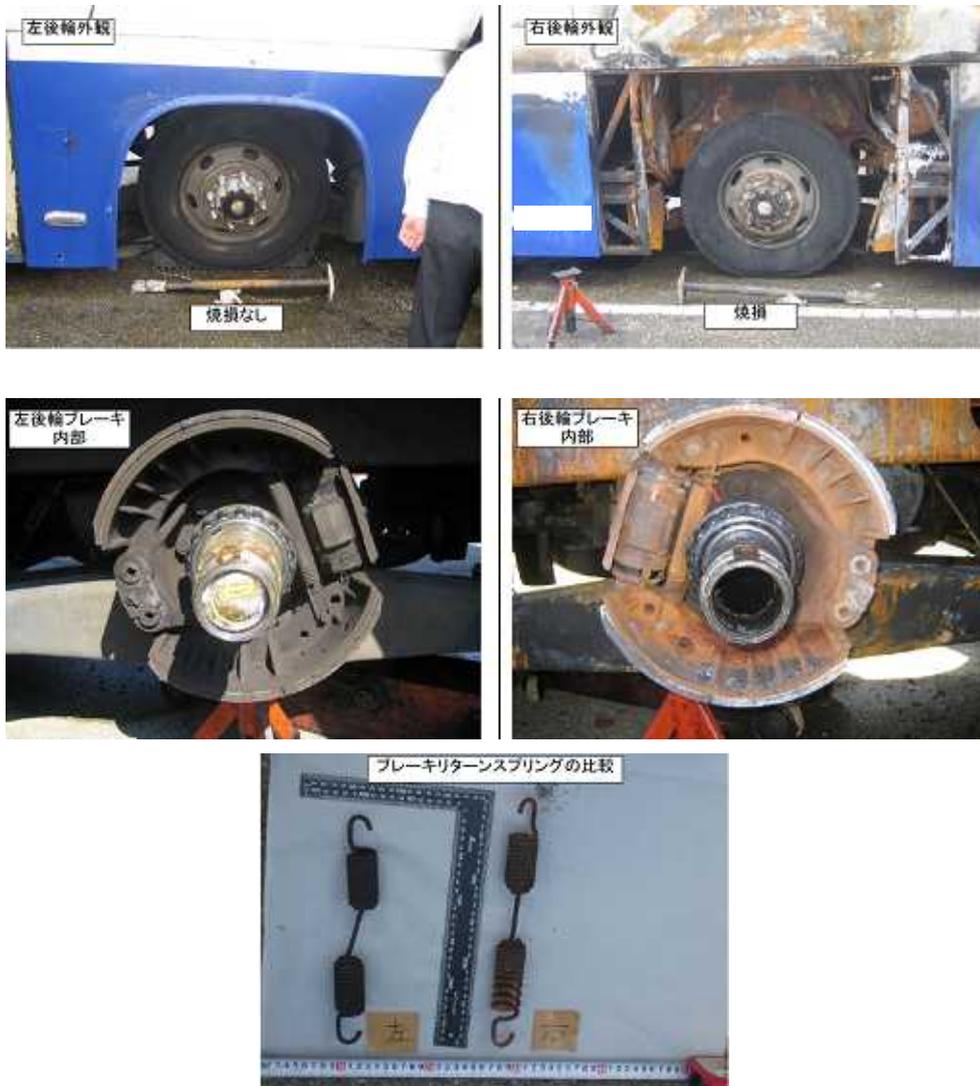
事故後の自動車製作者による当該車両の調査結果報告では、回収品調査の結果より、右側スプリングチャンバーのエア漏れにより、スプリングチャンバーを完全に開放できずスプリングブレーキが軽く作動した状態となりブレーキ引き摺りに至った可能性を否定できない。このとき右側のウェッジピストンは右側のスプリングチャンバーにより軽くブレーキが掛かるまでストロークしブレーキ引き摺りから過熱、火災発生に至ったと推定されると報告されている。

事故後の自動車製作者による当該車両の調査報告によると、右側スプリングチャンバーのエア漏れにより、スプリングチャンバーを完全に開放できずスプリングブレーキが軽く作動した状態となりブレーキが引き摺り状態となり、加熱された熱によりタイヤがバーストし、火災に至ったものと推定される。

ブレーキ関係のゴム部品は、一年毎の定期交換部品になっていたが、当該事業者は、定期点検整備の際に、当該部品を交換していなかったことが認められることから、これらの部品の劣化が原因で火災事故に至ったと考えられる。
