自動車運送事業に係る交通事故要因分析検討会報告書（平成 24 年度）

社会的影響の大きい重大事故の要因分析

平成 2 5 年 6 月

国 土 交 通 省 自 動 車 局

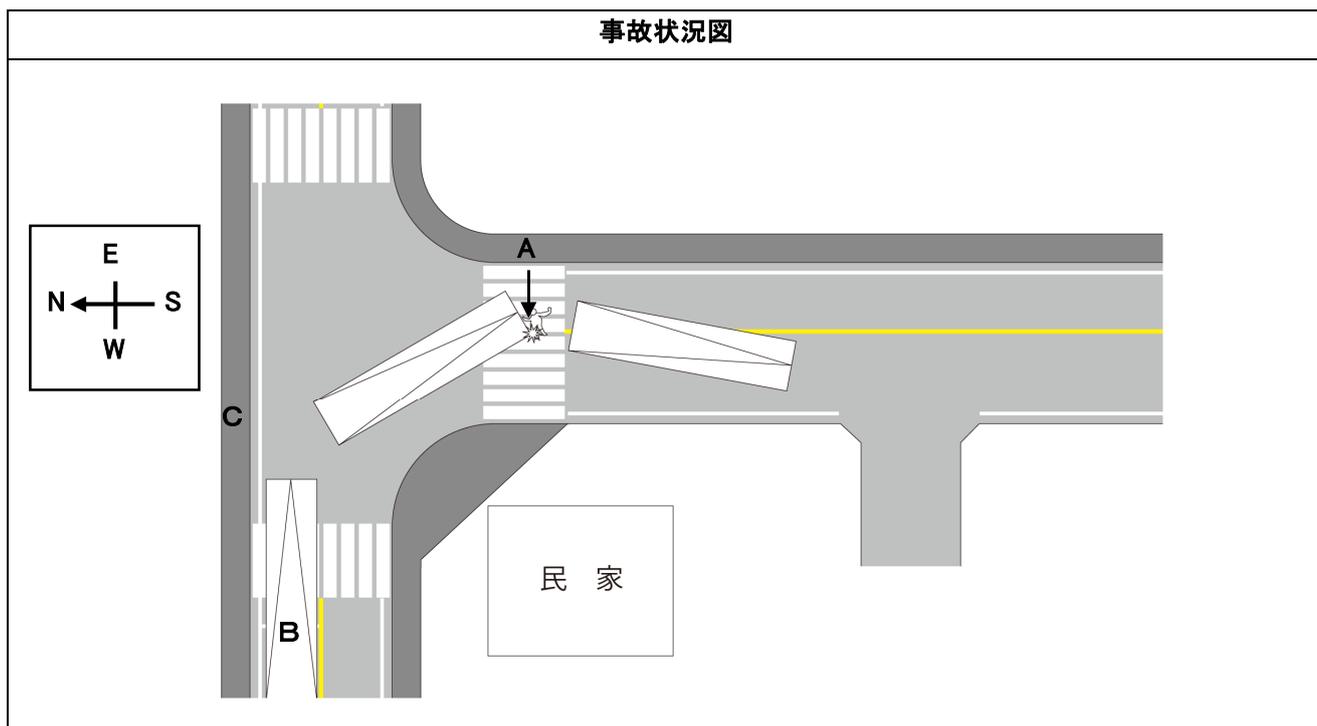
平成 24 年 5 月、16 時 10 分頃、乗合バスが運行中、T字交差点を青信号で右折したところ、横断歩道を横断(下図で A から西方向)していた歩行者 (80 歳代女性) に気づかずに当該バスの右前部側面と衝突して転倒したところ、右前輪で両足を轢過し、その後右後輪で下半身を轢過したことにより死亡した。

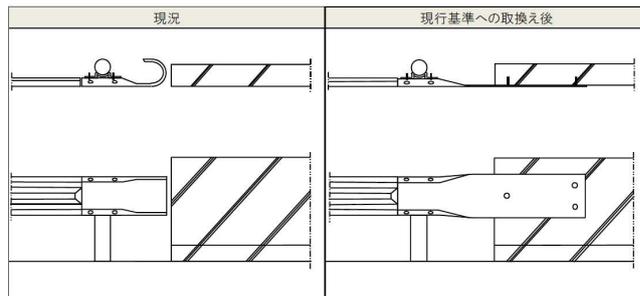
不連続部のガードレール取替えイメージ

なお、事故の重大性も踏まえて、コンクリート壁（壁高欄）とガードレール前面が不連続な防護柵について、現行基準に適合させるため、不連続を補う交通安全対策を実施している。

その他、気づかないで車線を逸脱する場合、凸凹舗装を応用して振動や音で警告するランブルストリップス対策やリブ付き高輝度レーンマーク対策等の安全対策がある。

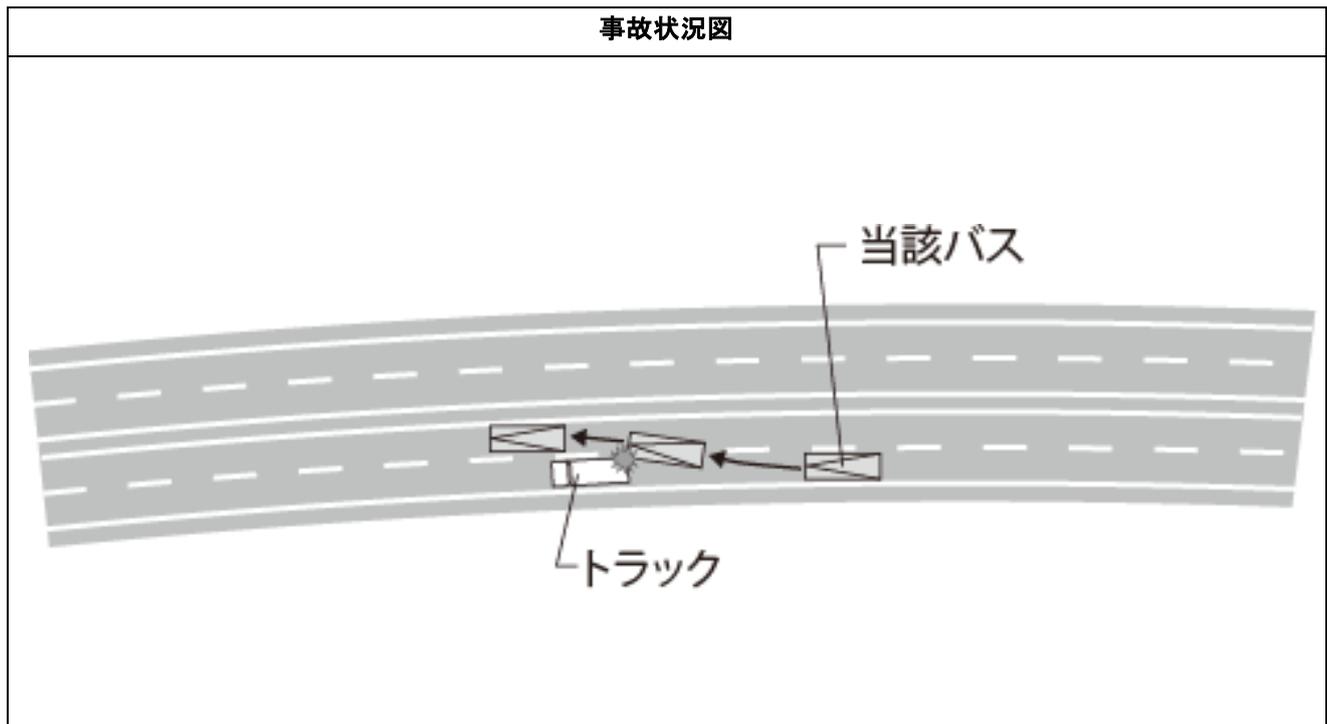
平成 24 年 8 月、4 時 10 分頃、高速ツアーバスが高速道路を走行中、仮睡状態によりトラックに追突した後、中央分離帯に衝突して停止したと推定される。この事故により、当該高速ツアーバスの乗客 26 人及びトラックの運転者が軽傷を負った。

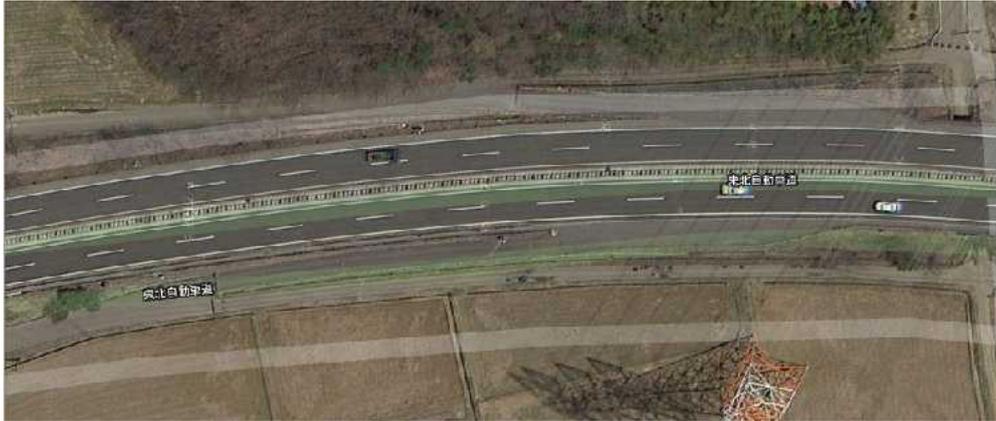
図2 事故現場付近の写真（出典：Google マップ）

路面状況	乾燥
制限速度	100km/h
道路形状	片側2車線、下り勾配、緩やかな左カーブ
道路幅員	23.5m

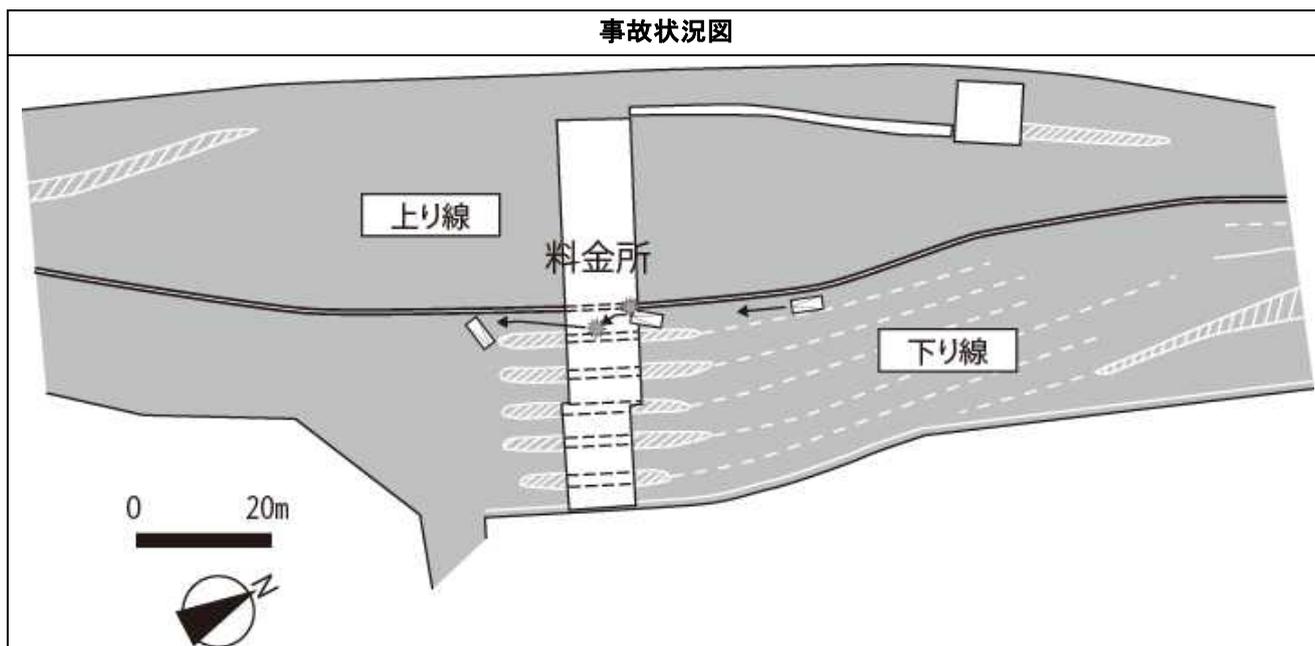
平成 24 年 1 月、1 時 30 分頃、個人タクシーが自動車専用道路を実車で運行中、当該タクシーが制限速度 20 km/h のところを 70km/h 速度超過のまま料金所の ETC レーンに進入しようとしたため、運転操作を誤り、料金所手前のアイランドに乗り上げ転覆し、料金所施設を破壊しながら滑走し停車した。

この事故により、当該個人タクシーの乗客 1 名が重傷を負った。

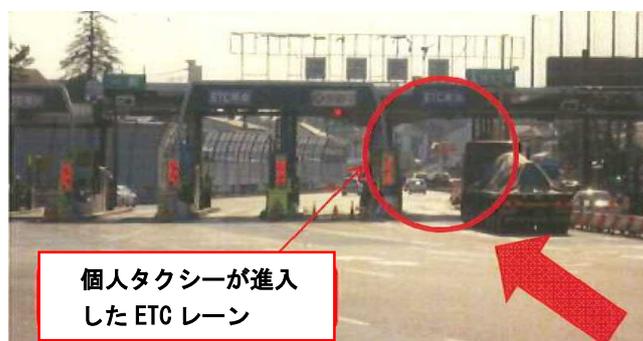
図 1 事故現場付近の写真

当該運転者は、自動車専用道路を実車で運行中、当該タクシーが制限速度 20 km/h のところを 70km/h 速度超過のまま料金所に進入しようとしたため、運転操作を誤り、料金所手前のアイランドに乗り上げ転覆し、料金所施設を破壊しながら滑走し停車した。

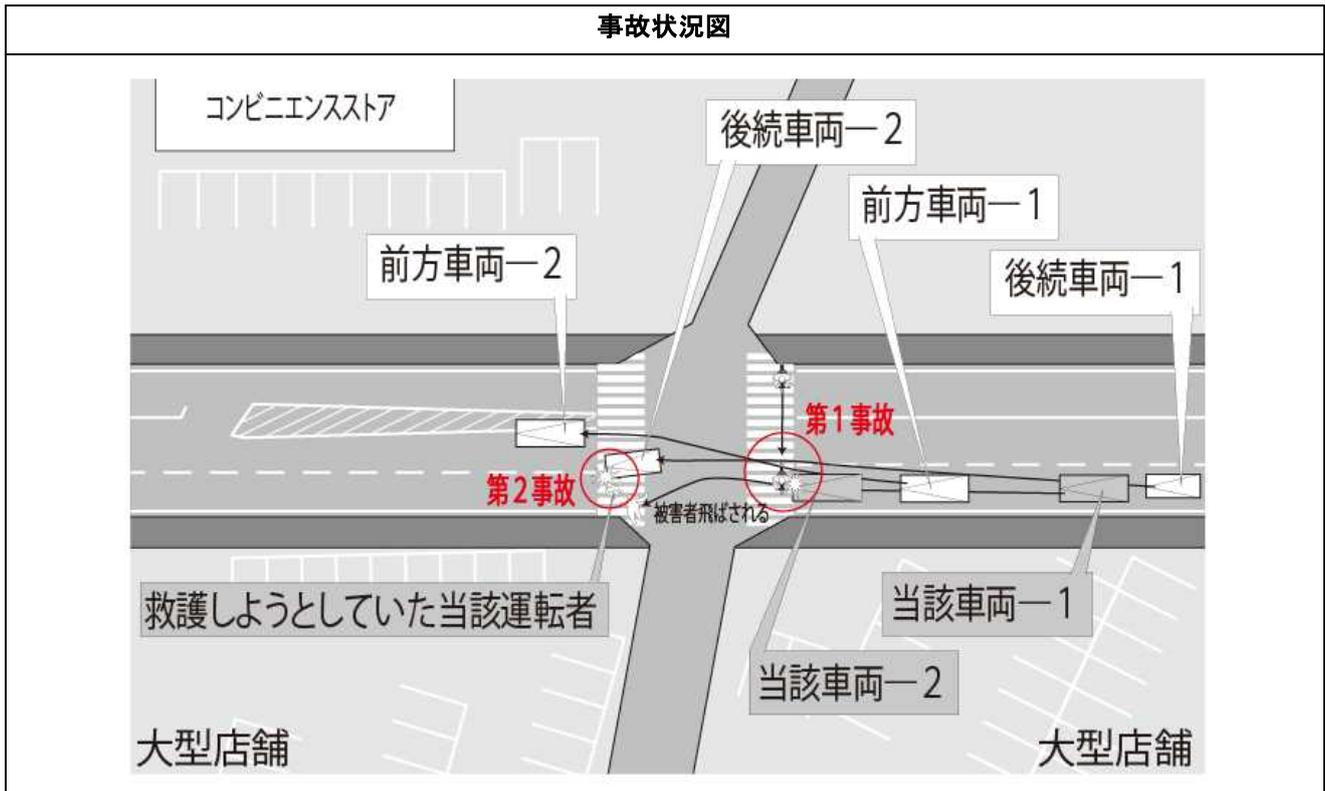
平成24年4月、1時15分頃、タクシーが客扱いを終え、市内へ回送するために空車で走行中、押ボタン式点滅信号の交差点で自転車が赤信号を無視して横断しており、前方を走行していた車両は急ハンドルにより回避したが、追走していた当該車両は避けきれずに自転車と衝突した。当該タクシーの運転者は、被害者の救護措置を行っていたが、後続の軽自動車と接触して負傷した。自転車で横断していた1名(60歳代後半)が死亡し、運転者は重傷を負った。

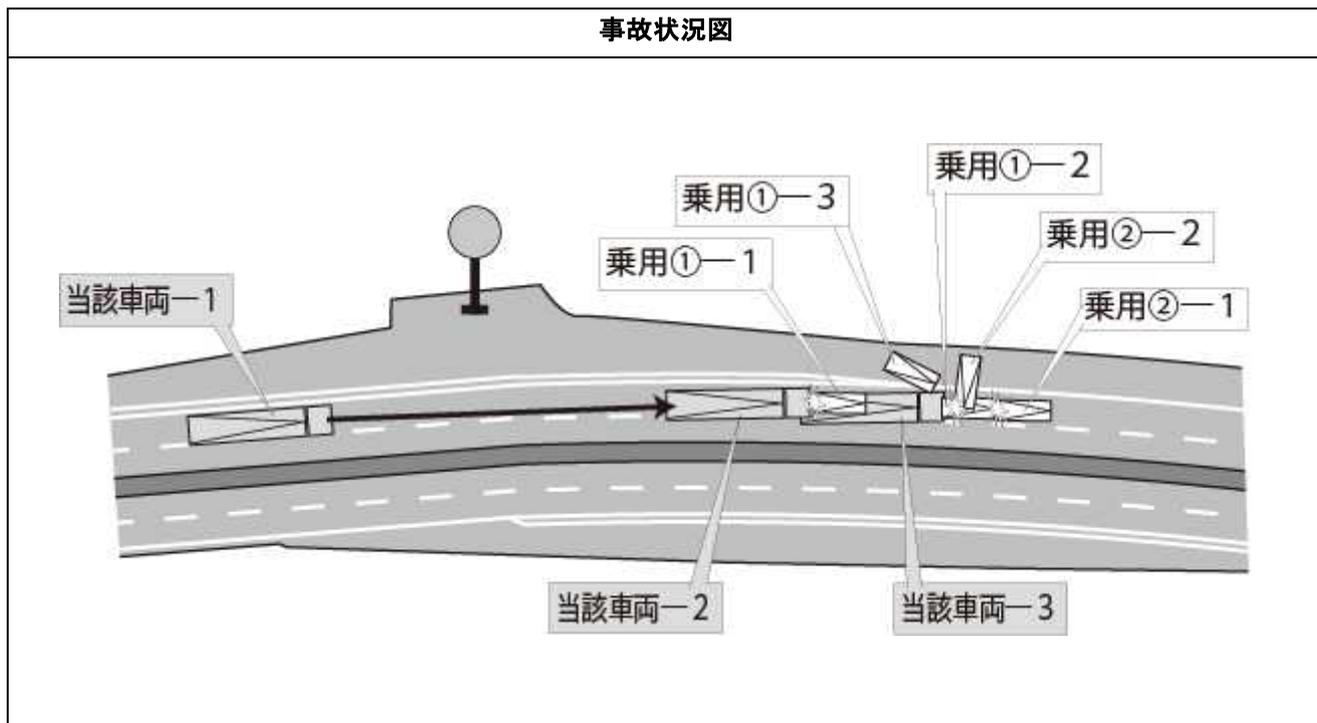
平成 24 年 10 月、15 時頃、紙類を積載した大型トラックが高速道路を走行中、前方で起きた事故のために徐行していた乗用車に追突した。

追突された乗用車はさらに前方の乗用車に追突し、死者 1 人、重傷者 2 人、軽傷者 3 人の事故となった。

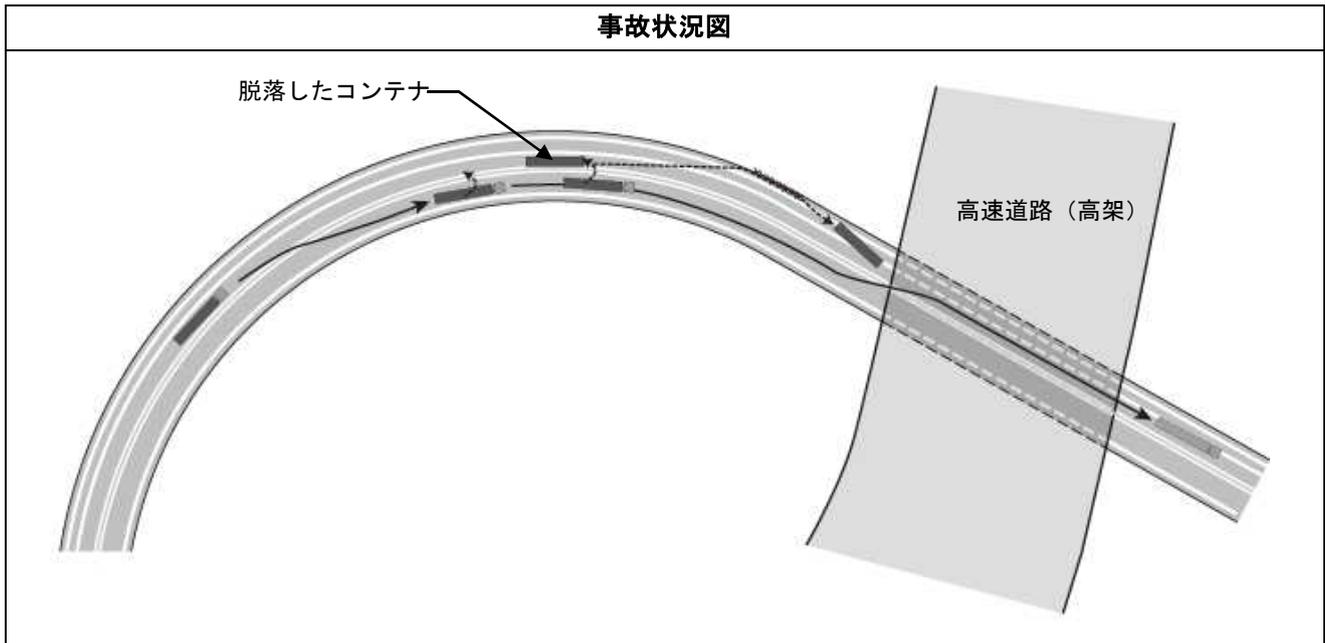
平成 24 年 6 月、5 時頃、コンテナセミトレーラをけん引したトラクタが国道ランプを走行中、ランプ右カーブにさしかかったところで約 55 km/h に減速、カーブに入り右側の追い越し車線（第 2 通行帯）に車線変更した際に、40 フィート海上コンテナが脱落した。なお、脱落したコンテナは、コンテナ左側面を下に道路上を滑り、左車線（第 1 通行帯）側の道路橋橋台に衝突した。この事故による負傷者はいなかった。
