# 事業用自動車事故調査報告書

中型トラックの追突事故（山形県東根市）

令和6年10月25日

調査番号 : 2133202  
車 両 : 中型トラック  
事故の種類 : 追突事故  
発生日時 : 令和 3 年 10 月 18 日 13 時 01 分頃  
発生場所 : 山形県東根市 国道 48 号

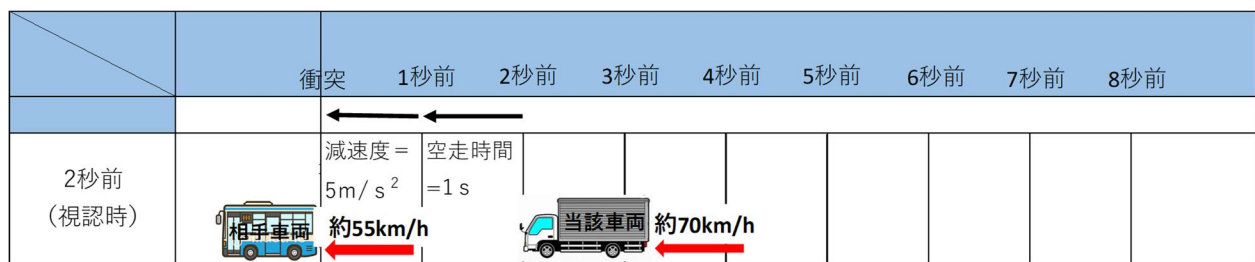
図 6 - 2 相手車両を認知した時間及びブレーキのタイミング

運行記録計の記録から当該運転者が相手車両を認知したのは、衝突前の車速が約 70km/h であり、衝突時の車速が約 55km/h であることから、空走時間を 1 秒とし、強めのブレーキ(減速度  $5\text{ m/s}^2$ ) をかけたとすると、次の計算式により、衝突の約 2 秒前、距離にすると衝突地点から約 34m 手前であったと推定される (図 6 - 2 参照)。

相手車両を認知できたと考えられる 7 秒前の相手車両との距離は、制動に要した約 2 秒の距離と残りの 5 秒の距離から (計算式 3)

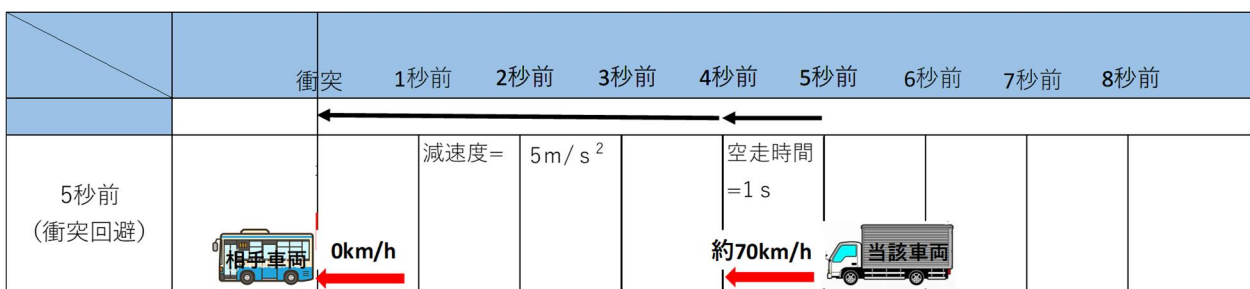
図6-3 衝突回避可能な制動開始時間

当該車両の車速を約 70km/h とし、相手車両を認知してから強めのブレーキ ( $5\text{ m/s}^2$ ) をかけたとすると、空走時間を含め、理論上は、次の計算式により約 5 秒で停止することは可能であることから、約 5 秒前に相手車両に気づきブレーキをかけていれば事故は回避できたものと考えられる (図 6 - 3 参照)。この時の相手車両までの距離は約 57m と考えられる。

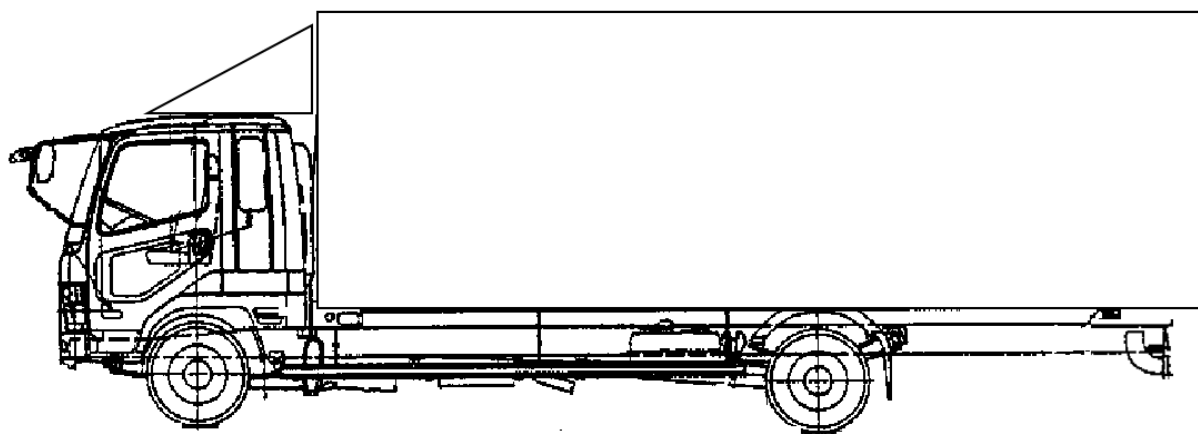
参考図 3 当該車両外観図

- ・自動車検査証によれば、当該車両の初度登録年は平成 12 年である。
- ・当該車両の総走行距離は、乗務記録及び運行記録計の記録紙への記載によれば、事故日運行前において 599,122km であった。
- ・衝突被害軽減ブレーキ等の安全装置は装備されていない。
- ・当該事故により、当該車両のフロントガラス、フロントパネル、フロントバンパー等が大きく損傷した（写真 1 参照）。

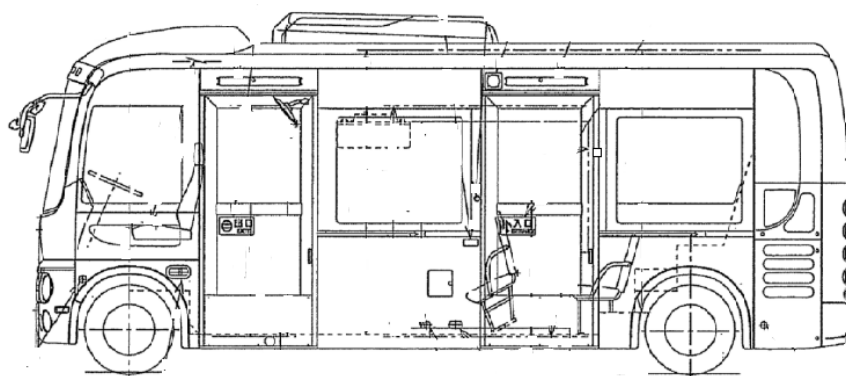
参考図 4 相手車両外観図

- ・自動車検査証によれば、相手車両の初度登録年は平成 29 年である。
- ・乗車定員 34 名（座席定員は 13 名）の乗合バスで、車体形状はリヤーエンジンである。
- ・変速機は 5 速の M／T である。
- ・当該事故により、相手車両のテールランプ、リアバンパー等が損傷した（写真 2 参照）。

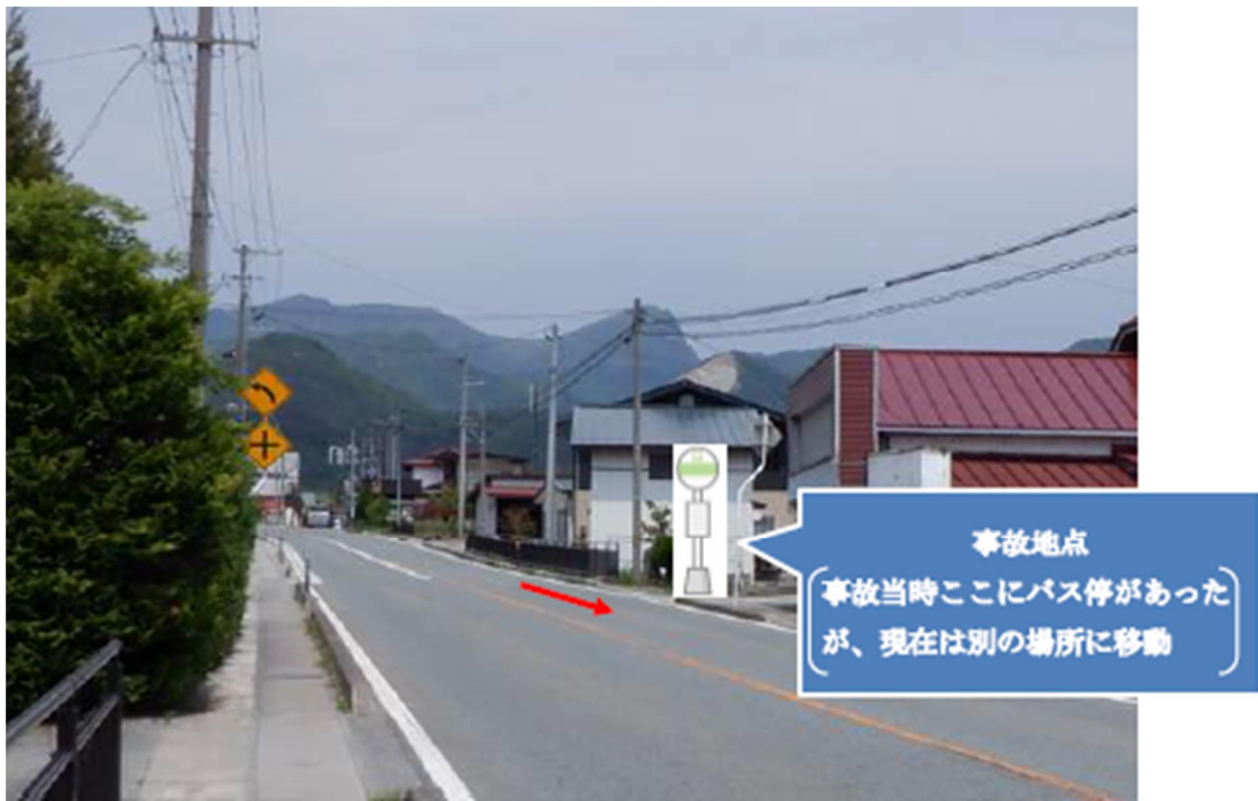
写真3 事故地点付近

事故地点の手前の道路はほぼ直線となっているので、大型トラックの後方を走行している当該運転者は、進路前方を注視していれば、少なくとも事故の約7秒前には停車している相手車両を認知できたものと推定される。この時の当該車両の速度は、運行記録計の記録(図4参照)によると約70km/hとなっている(図6-1参照)。停車していた相手車両が認知できたと考えられる約7秒前には、計算式3により相手車両から約131mの位置にいたと推定される。
