事 業 用 自 動 車 事 故 調 査 報 告 書

大型乗合バスの横転事故（名古屋市北区）

令和7年3月14日

事業用自動車事故調査委員会

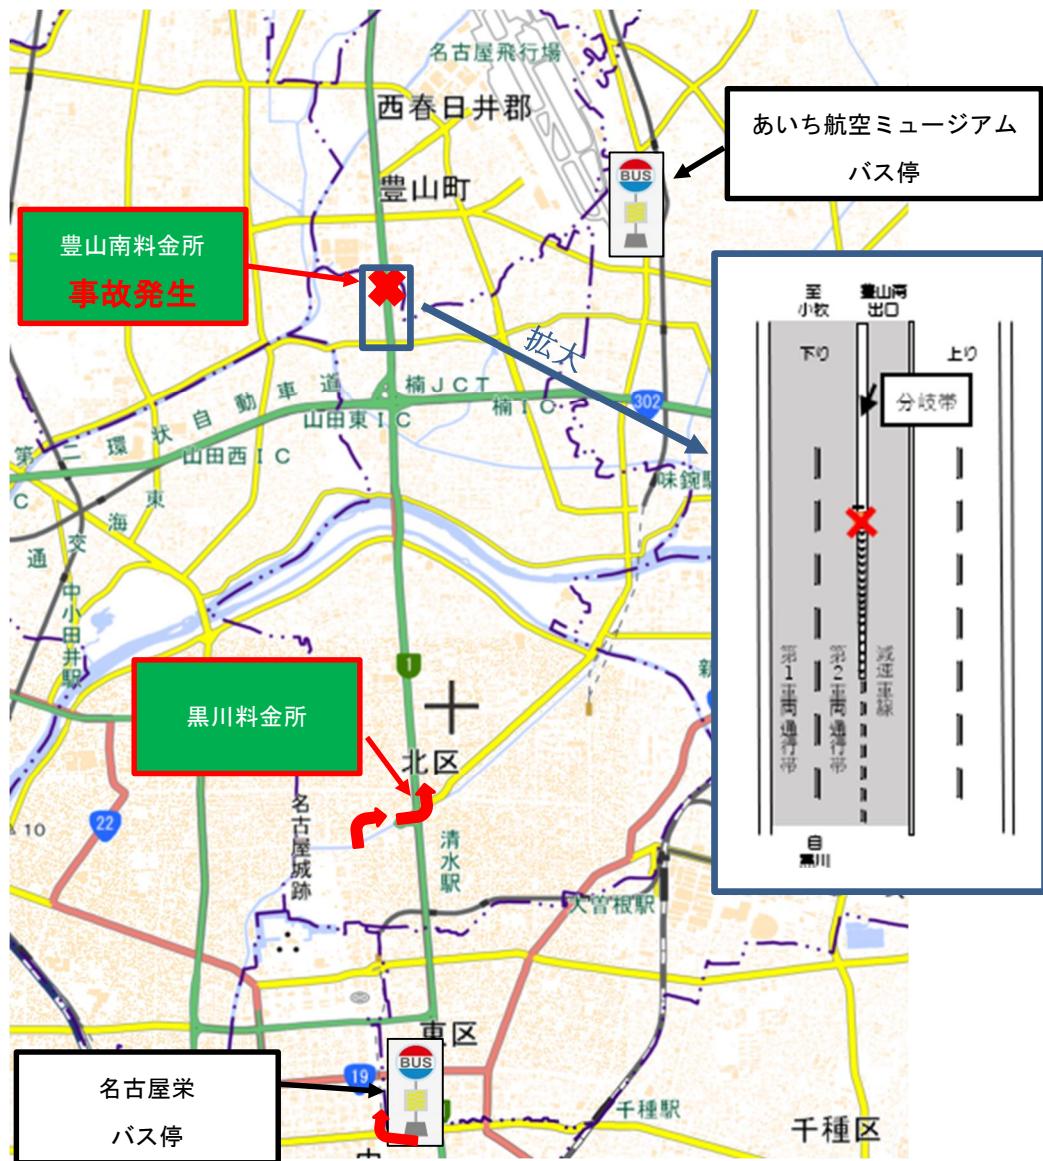
図2 事故地点及び当該車両の経路（地図は国土地理院）

- 「名古屋空港」バス停を7時50分に発車し、「名古屋駅」バス停に8時20分到着。途中、名古屋高速道路を利用。
- 「名古屋駅」バス停を8時30分に発車し、「あいち航空ミュージアム」バス停に8時50分に到着。途中、名古屋高速道路を利用。
- 「あいち航空ミュージアム」バス停を9時30分に発車し、「名古屋栄」バス停に9時55分に到着。途中、名古屋高速道路を利用。
- 「あいち航空ミュージアム」バス停に10時20分に到着する予定で「名古屋栄」バス停を9時55分に発車し、名古屋高速道路高速11号小牧線（下り）の豊山南料金所付近において、一般道に下りるため、減速車線を走行中に事故発生。
- 途中、7時00分～7時20分、8時50分～9時30分に休憩。

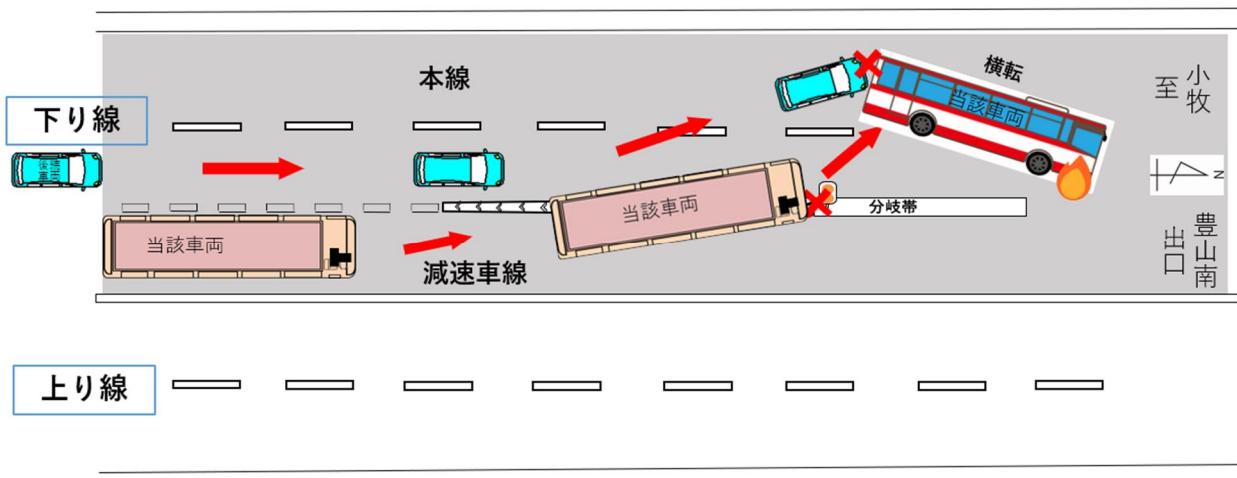
参考図1 事故地点状況図

- ・減速車線を走行中の当該車両が、左方に斜走して分岐帯に衝突し、本線車線を跨ぐ形で左側面を下にして横転した。
- ・この直後に、本線車線を走行中の後続車両が、当該車両に衝突した。
- ・事故当時、路面は乾燥していた。
- ・当該車両の損傷内容は、前部破損と焼損である。
- ・当該事故により当該運転者が死亡したほか、乗客 7 名のうち 1 名が死亡、1 名が重傷、5 名が軽傷を負った。
- ・当該運転者の当該事業者における運転経験は、約 3 年 7 カ月である。
- ・後続車両の損傷内容は、前部破損と焼損である。
- ・後続車両の運転者が軽傷を負った。

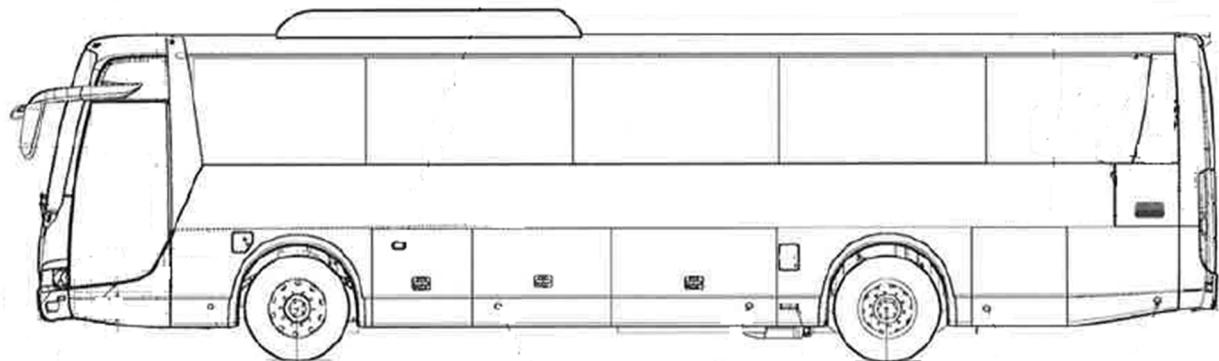
参考図2 当該車両外観図

- ・車室内は全焼しており、車体と座席等の骨組みが残った。
- ・ドライブレコーダーは記録媒体を含めて焼失した。
- ・当該車両の前面上部に大きな損傷は認められない。
- ・前面の運転者席下部付近に大きな窪みがあり、その後方にフロント・クロスメンバーが設けられているが、同クロスメンバーは断裂しており、後方に向けて大きく変形している。
- ・フロント・クロスメンバーの後方に燃料タンクが左右に2個設けられているが、左右の燃料タンクを繋ぐ燃料パイプについて、右側燃料タンクの接続部から外れており、燃料が流出する状態となっている。
- ・エアバッグや電子制御式ブレーキ等を制御するECUは焼失した。
- ・ブレーキ系統は、ホース及びコントロールバルブが焼失した。
- ・ブレーキドラムやブレーキライニングに異常は認められない。
- ・電気配線の被覆が剥がれ、露出した芯線の一部にショート痕が認められる。
- ・パワーステアリングの配管は、一部に亀裂が発生しているが、リンク機構に異常は認められない。
- ・後面窓付近の骨格が変形している。
