# 事業用自動車事故調査報告書

〔重要調査対象事故〕

大型トラックの追突事故（神奈川県厚木市）

調査番号：2271201

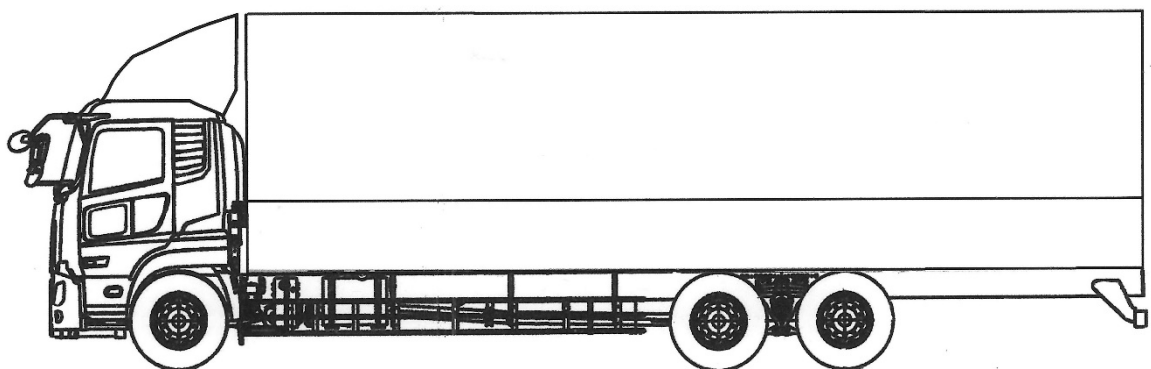
参考図 3 当該車両外觀図

- ・当該車両は、自動車検査証によると初度登録年は平成 30 年、最大積載量は 13,700kg の大型トラックである（表 4 参照）。
- ・事故当時の総走行距離は、運行記録計に記録された数値によると 581,528km である。
- ・破損状況は、当該事故により車体前面（特に運転席側）が上部に至るまで大きく損傷している（写真 1－1 参照）。
- ・当該車両には、運転支援装置として、衝突被害軽減ブレーキ（以下「AEB S」という。）、アダプティブクルーズコントロール装置（以下「ACC」という。）、車線逸脱警報装置（以下「LDWS」という。）及びふらつき注意喚起装置が装備されていた。
