# 事業用自動車事故調査報告書

大型トラックの衝突事故（宮城県栗原市）

令和7年6月27日

調査番号 : 2324101  
事業者 : 株式会社 八洲陸運  
本社所在地 : 青森県  
車 両 : 大型トラック  
事故の種類 : 衝突事故  
発生日時 : 令和 5 年 5 月 16 日 20 時 11 分頃  
発生場所 : 宮城県栗原市 高速自動車国道東北縦貫自動車道弘前線

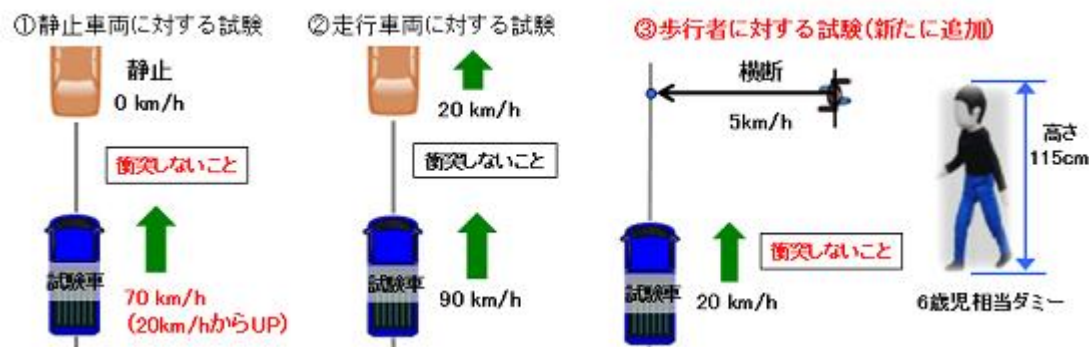
図5 衝突被害軽減ブレーキの性能要件強化に関するイメージ<sup>6</sup>

なお、令和5年1月4日に道路運送車両の保安基準（以下「保安基準」という。）が改正され、令和7年9月1日以降（継続生産車は、令和10年9月1日以降）に製作されるトラック、バス等に装備される衝突被害軽減ブレーキには、『静止車両との衝突回避速度の引き上げ（70km/h以下で走行している場合に静止する前方車両に衝突しない

こと)』、『衝突試験の対象への歩行者の追加』など、その性能要件が大幅に強化された(図5参照：赤文字は改正により強化された要件)。

次のような運転支援装置が車両に装備されていれば、事故を未然に防止し、又は被害を軽減できた可能性があることから、自動車メーカー、機器メーカー、国土交通省の関係者においては、こうした装置の一層の開発、実用化に取り組むことが望まれる。

- ・夜間においても車両前方にある自動車に対応する衝突被害軽減ブレーキ
- ・車両同士の無線通信により昼間と夜間の区別なく停車車両を検知して運転者に警報し、さらに衝突の危険性が生じた場合に事故回避を行える次世代の運転支援装置
