## 自動運転実証実験中に発生した交通事故の概要

| 実施主体 | 大津市・京阪バス株式会社、産業技術総合研究所 |
| 事故発生日 | 令和2年8月30日 |
| 概要 | 中型自動運転バスによる実証実験(大津市: 京阪バス)における柵の支柱との接触事案について |

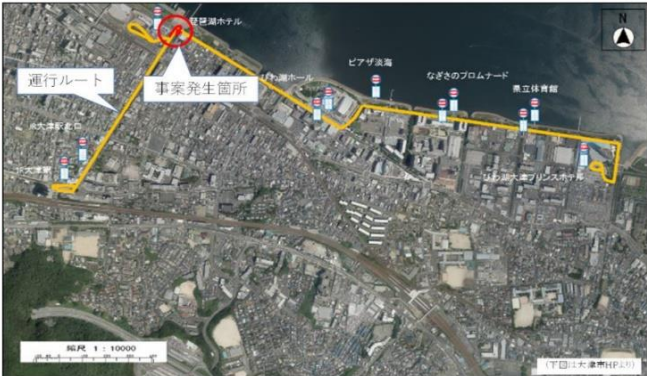
| 発生内容 | 2020年8月30日、びわ湖大津プリンスホテル 14時30分発の便において、琵琶湖ホテルを発車後に大津駅に向かってUターンするため右旋回する箇所で、車体左前のセンサーカバーが歩道柵の支柱部分に接触した。同便への乗客は4名。けが人なし。極低速の自動運転での転回中、転回の完了前に歩道柵との間隔が狭くなるとドライバーが判断し、操舵およびブレーキ操作の手動介入をした。手動運転への移行後、ドライバーは歩道柵との接触が回避できると判断し微速前進したが、接触に至った。ドライブレコーダーの映像と制御記録から、ドライバーは接触の約8秒前から操舵とブレーキの手動介入をし、手動運転への移行は問題なく行われていた。なお、GPSは設計範囲内の精度であり、自動運転システムにも異常は認められなかった。 |
| 要因 | <p>自動運転のままでは、歩道柵と接触するおそれがあると考えられたため、ドライバーの判断で接触の約8秒前から操舵とブレーキの手動介入をし、手動運転への移行後、極低速(4km/h～ほぼ0km/h)でミラー等で確認をしながら運転していたものの、最終的には車幅感覚の判断ミスが原因で接触したと考えられる。</p> <p>加えて、当該箇所は、車両の旋回性能を概ね最大(操舵量がほぼ最大)に発揮しないと曲がり切れず、また「曲がる途中」「曲がり終わり」の2か所で、構造物に接近する箇所があるため、手動運転であっても慎重な対応が必要な箇所を、自動走行ルートとして設定していたことも原因と考えられる。</p> <p>本車両では、機械保護のためと、操舵の手動介入代(しろ)を確保するため、自動運転制御上の操舵量の限界値は、車両の操舵量の限界値より若干小さくしている。</p> <p>走行軌道は、当該箇所についても構造物への余裕を考慮した上で設定しているが、位置情報や制御の誤差の状態によっては自動運転制御上の操舵量の限界値でも余裕が不足するような軌道がまれに発生していた。当該箇所でも本事案と同様に歩道柵接近のため手動介入したケースは、介入記録からは約4/400回の頻度であった。本事案についてドライバーは接触の約8秒前から車両の操舵量の限界値まで手動介入を行ったが、車幅感覚の判断ミスに起因し、曲がり切ることができず接触に至った。</p> <p>なお、当該車両に搭載しているセンサーでは、走路上の車や人は検出・制動するものの、走路外の歩道柵や縁石といった構造物を検出して制動させる機能は搭載していない。また、手動介入中は障害物の検出・制動が機能しない仕様である。</p> |
| 写真等 | <p>事故発生場所、損傷物の写真等を貼り付けください</p> <p>大津市での中型自動運転バスの実証走路と事案発生箇所</p> <p>180度旋回部分の歩道柵(白線は歩行経路を模式的に示したもので、右側の丸が接触した柵の支柱)</p> <p>接触したバスの前部に出たセンサー部分(上がLiDAR、下がミリ波レーダー)</p> |

| 対策 | <p>大津市の実証地域において、車両と周辺の構造物との距離に余裕が少ない箇所や操舵量の大きい箇所など、車両周囲の余裕距離を考慮して「注意箇所」区間を設定し、当該区間は手動での運転を行うこととする。</p> <p>なお、「注意箇所」に関しては、「①空間的余裕の確保が難しい」、「②操舵量が大きい」の2つの観点と、これまでのバス事業者の運行経験に基づく意見等も踏まえて抽出した。</p> |
