大型車の車輪脱落事故防止対策に係る調査分析検討会

さらなる車輪脱落事故防止対策の検討

中間取りまとめ

令和4年(2022年)12月

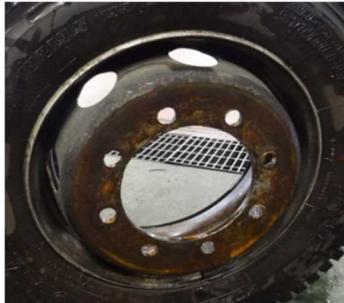
<p>ホイールの表面には著しいさびが発生していた。</p>

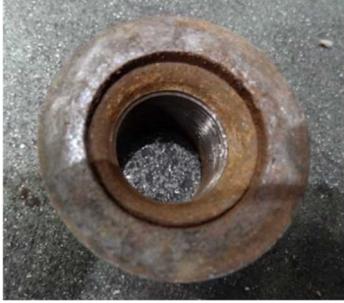
<p>ナットの摺動部に、潤滑剤の塗布は確認されなかった。</p>

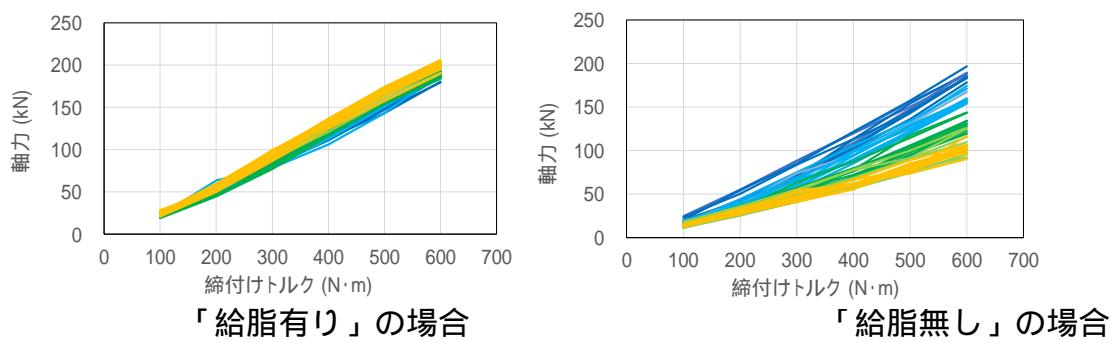
図 5-9. 試験 1 締め付けトルクと軸力の関係（給脂無し）

「給脂無し」では締め付け回数が増えるにしたがい軸力が低下し締め付け回数が 35 回以降で約 100kN で一定となった。これは、ねじ部や摺動面の潤滑が不十分なままに繰り返し締め付けを行ったことにより、ボルト、ナットのねじ部や摺動部の表面が荒れ摩擦係数が高くなつたために軸力が低下したものと考えられる。さらに、市場で運行される車両では雨水や粉じん等の進入により表面処理層が剥離されること等により一層の摩擦係数の増大により軸力が低下する可能性が考えられる。

本試験から、ボルト、ナットは、指定箇所への給脂を行わない場合締め付けを繰り返すにつれ規定トルクに対して発生する軸力が徐々に低下することが確認された。一方、適切に給脂を行うことにより、繰り返し締め付けを行っても軸力の低下が抑えられることも確認された。したがって、適切な給脂の実施により、タイヤ交換等の定期的なナット取り外し・締め付けに伴い発生する軸力低下を、抑えることができると考えられる。

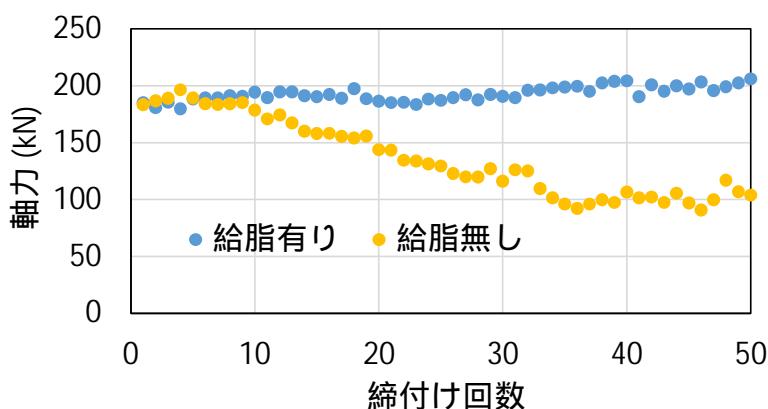
図 5-10. 締め付け回数と軸力の関係

図 5-10.に締め付けトルク $600\text{N}\cdot\text{m}$ 時の締め付け回数と軸力の関係を示す。

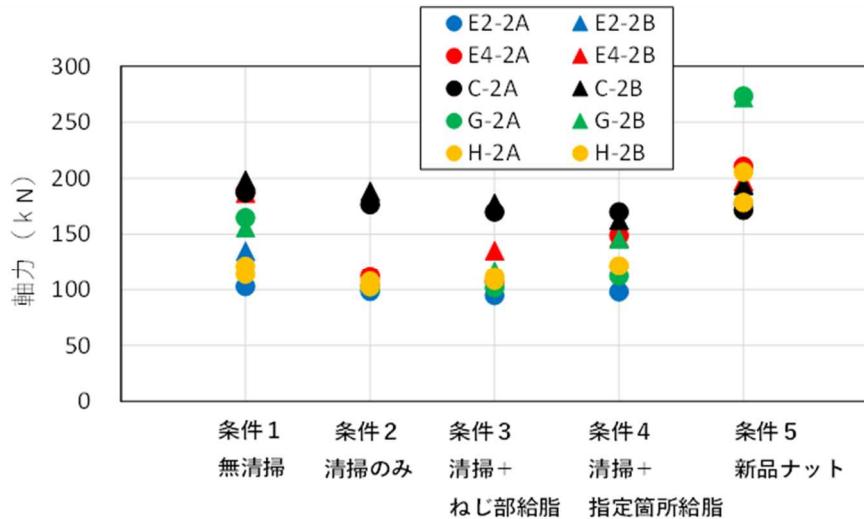
図5-11. 試験条件と軸力の関係

り、「条件2：清掃のみ」に比べて平均値では12kN軸力が上昇した。これによりナット摺動面への給脂が軸力向上に有効であると考えられる。ただし、後述の条件5で新品ナットを用いた場合の軸力に比べると、全体的に軸力が低いという結果となった。標準偏差については24.9kNと、軸力のバラツキは条件3より更に小さくなつた。これは、摺動部の摩擦抵抗のバラツキが小さくなつたためと考えられる。

「条件5：新品ナット」は、条件4で使用したボルトに新品のナットを用い指定箇所(ねじ部とワッシャ部)に給脂を行つたものである。軸力の平均値は約207.3kNであり、他の条件に比べて高い軸力を示した。標準偏差は36.6kNと大きかった。

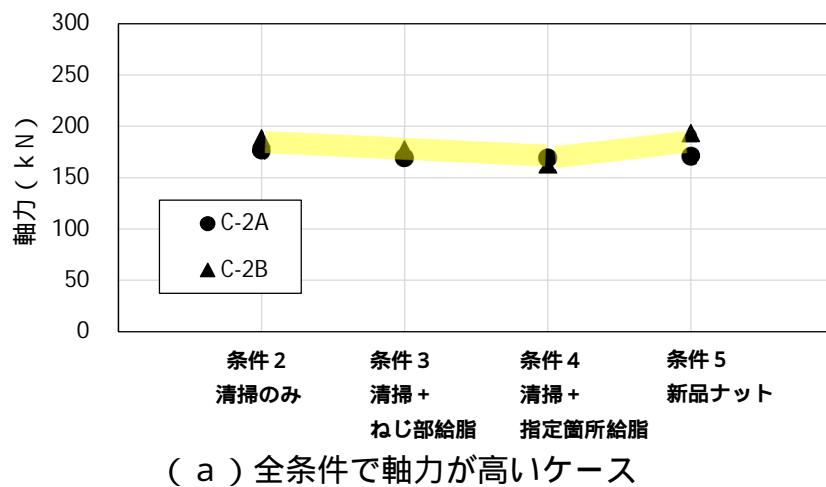
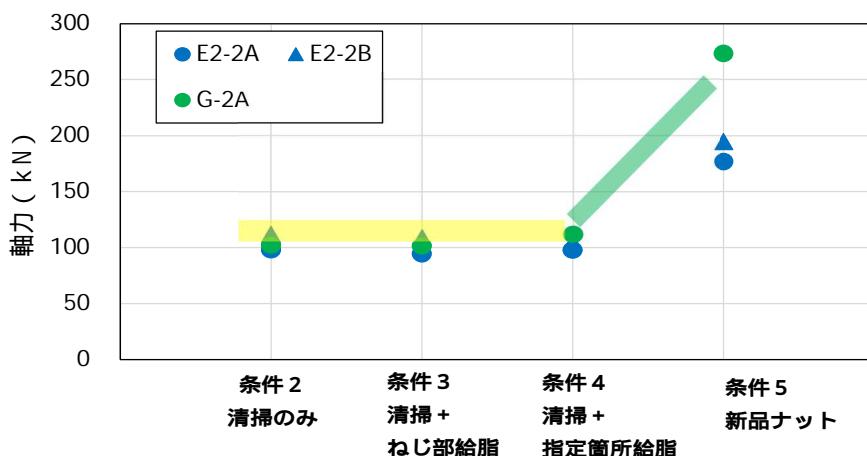
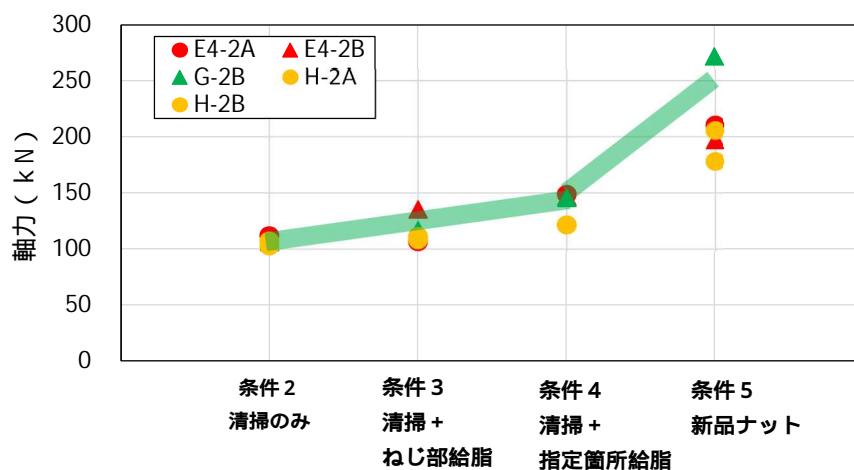
図 5-12. 試験条件と軸力の関係(パターン別)

供試体として使用した市場回収品のボルトとナットは全て、新品ナットに交換することで軸力が大幅に回復するか高い状態を維持した。一方で、清掃及び指定箇所への給脂により、約半数は軸力が上昇したもののが残りの半数は上昇が確認されず、またいずれもナット

を新品に交換した場合の軸力までは回復しないという結果となった。その理由としては、ナット摺動部等の表面が損耗していた可能性が考えられる。

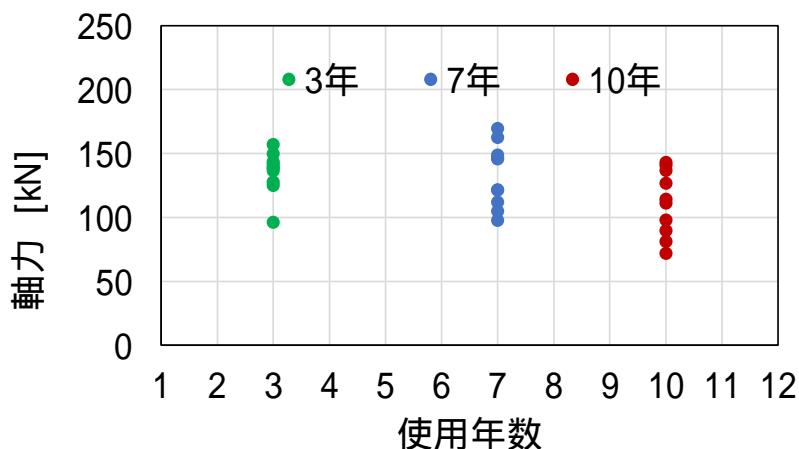
図5-13. ボルト及びナットの使用年数と軸力の関係

3年使用と、7年使用との間及び7年使用と10年使用との間に平均値の違いがあるとは認められず、統計的に平均値の差が認められるのは3年使用と10年使用の条件間のみであった。

以上より、使用年数が3年と10年のボルト、ナットの軸力の平均値に差が認められることから、7年を超える使用で軸力が低下する可能性が考えられる。

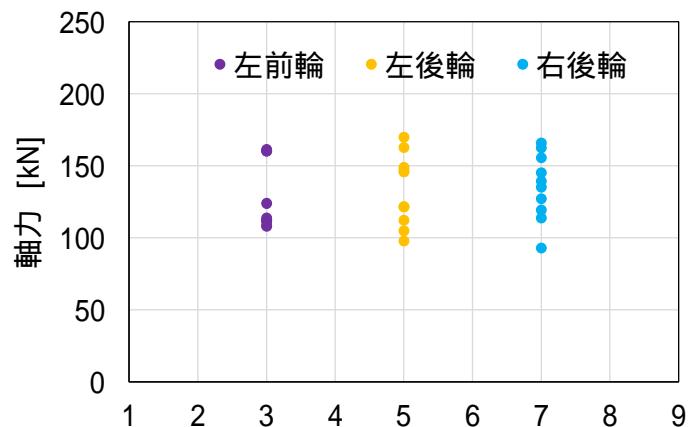
図 5-14. ボルト及びナットの使用場所と軸力の関係

図 5-14.に締め付けトルク 600N・m 時のボルト及びナットの使用場所と軸力の関係を示す。また、表 5-3.に各使用場所間の 2 標本 t 検定結果を示す。その結果、すべての条件間で有意差の限界値 5 % を大きく越えていることから有意差が認められなかった。

したがって、今回試験を行った結果では、使用箇所による明確な軸力の差は見られず、取り付けられている車輪の位置は、ボルト、ナットの劣化度合いに影響を与えないと考えられる。

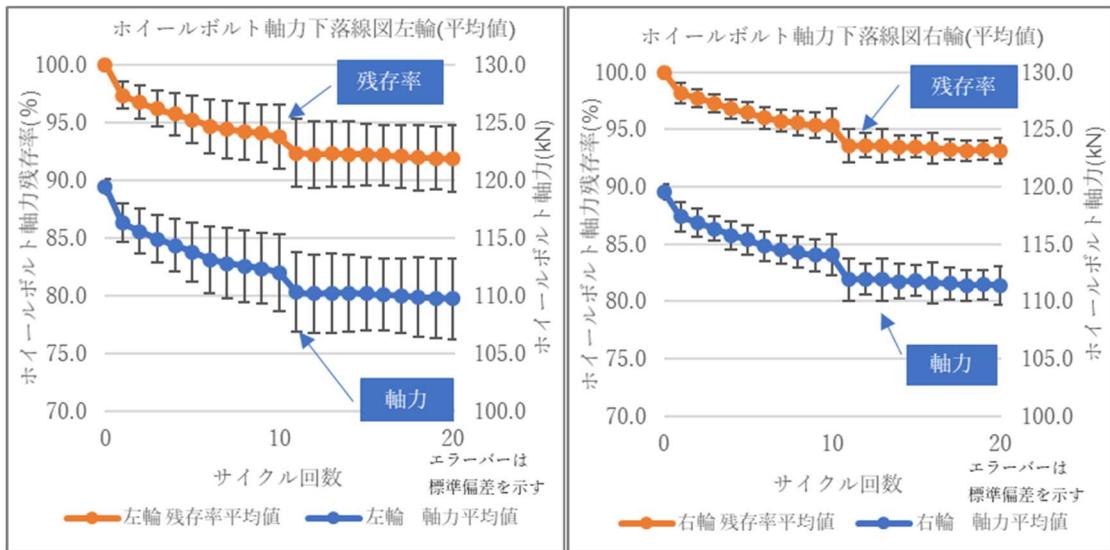
図 6-13 . ボルト軸力低下線図左右輪(120kN)(平均値)

初期締め付け軸力 120kN でサイクル走行を実施した結果、初期なじみの影響で緩やかなボルトの軸力低下はあるが、それ以降の軸力低下は見られなかった。

20 サイクル走行時点で、目視での確認において、ナットは回転していなかった。

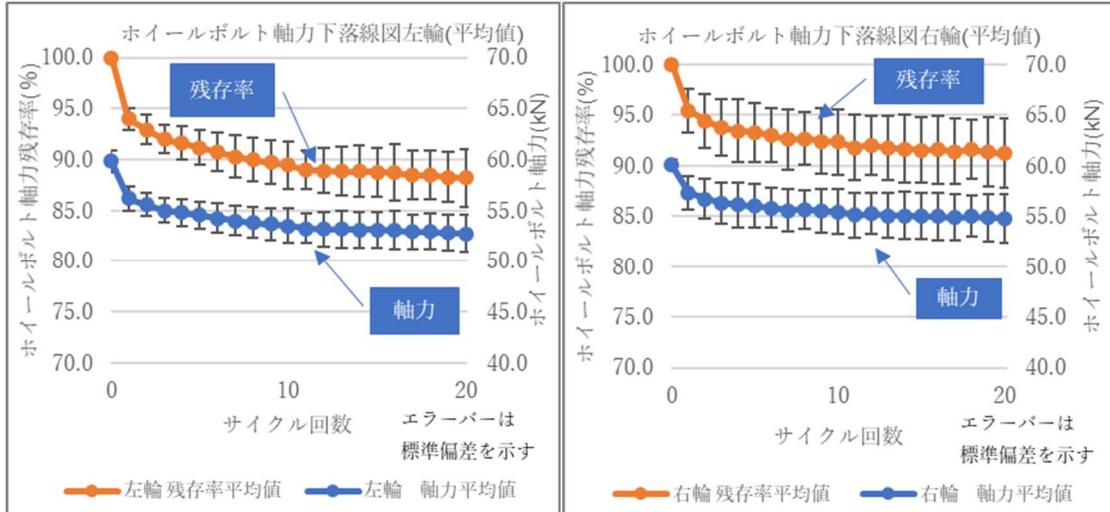
図 6-14 . ボルト軸力低下線図左右輪(60kN)(平均値)

初期締め付け軸力 60kN でサイクル走行を実施した結果、初期なじみの影響で緩やかなボルトの軸力低下はあるが、それ以降の軸力低下は見られなかった。

20サイクル走行時点で、目視での確認において、ナットは回転していなかった。

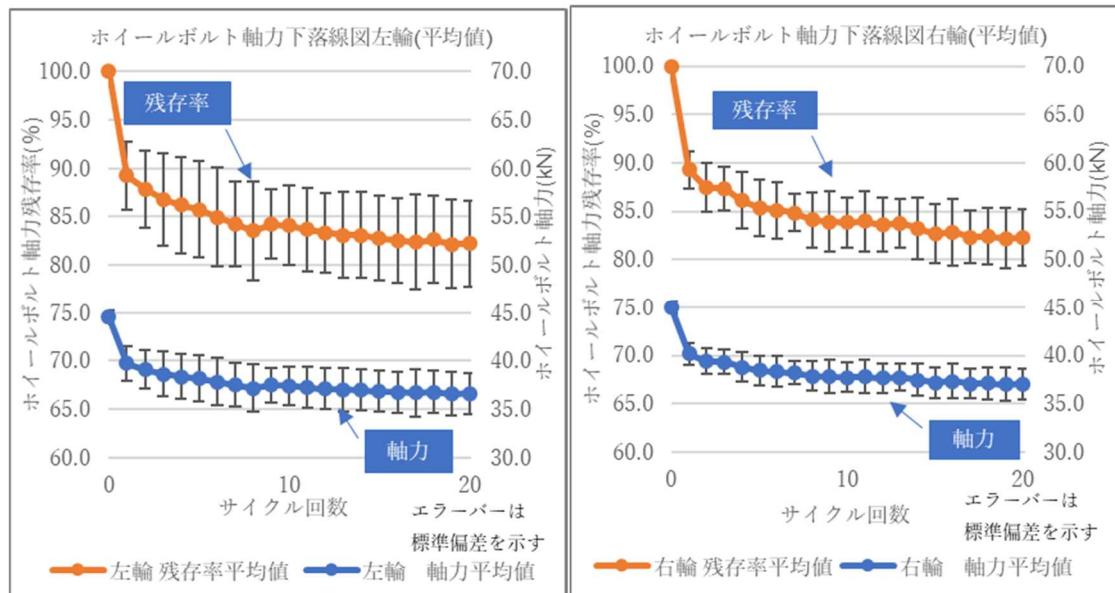
図 6-15 . ボルト軸力低下線図左右輪(45kN)(平均値)

初期締め付け軸力45kNでサイクル走行を実施した結果、初期なじみの影響で緩やかなボルトの軸力低下はあるが、それ以降の軸力低下は見られなかった。

20サイクル走行時点で、目視での確認において、ナットは回転していなかった。

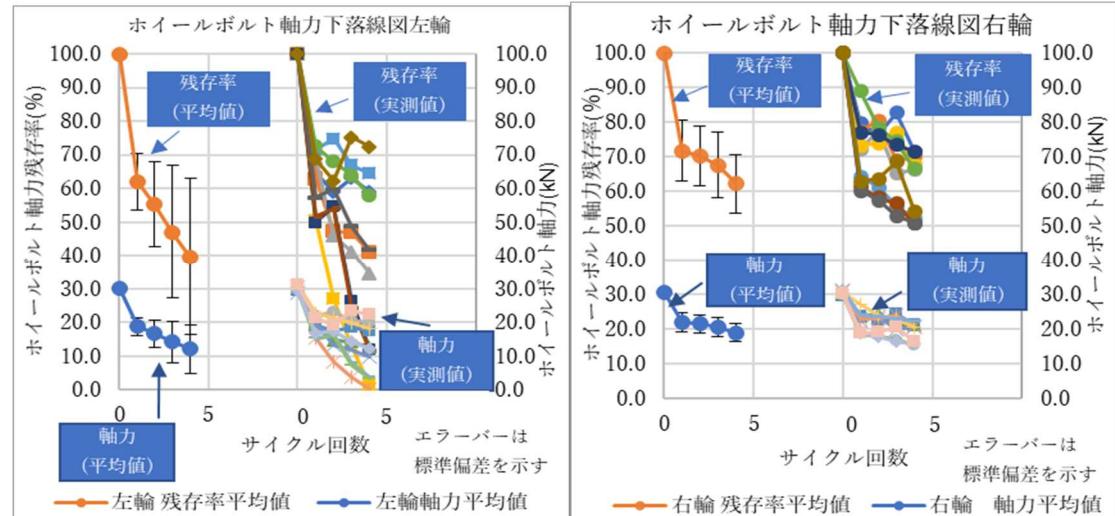
図 6-16 . ボルト軸力低下線図左右輪(30kN)(平均値・実測値)

初期締め付け軸力 30kN でサイクル走行を実施した結果、4 サイクル目で左輪のボルト 1 本の軸力が急激に低下・消滅した。本実験における安全面を考慮し、4 サイクル目で本実験条件におけるサイクル走行を終了した。

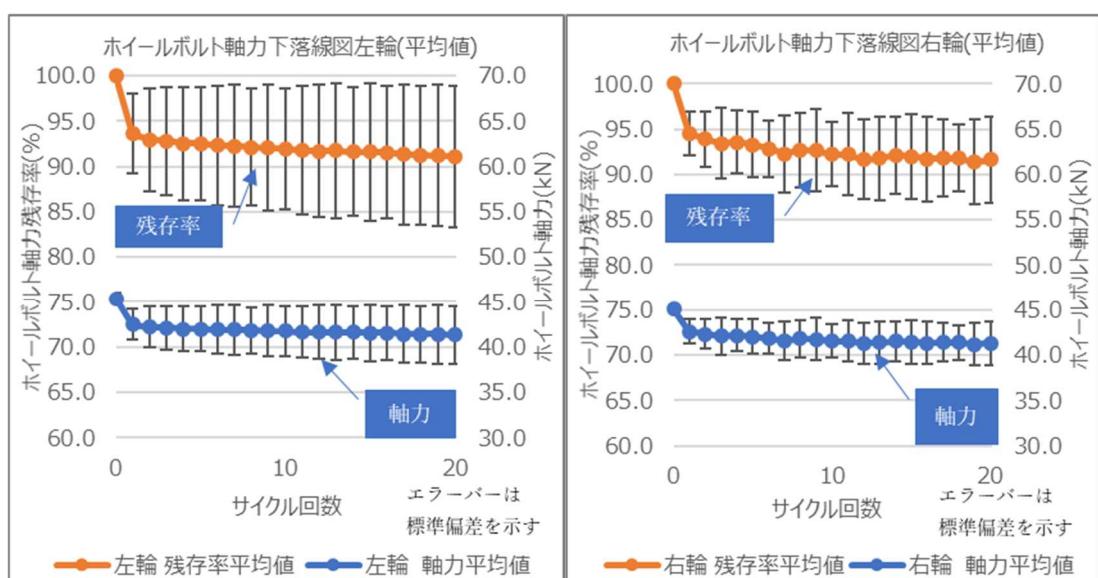
図 6-17. ボルト軸力低下線図左右輪(45kN)(平均値)

初期締め付け軸力 45kN で左輪過負荷条件のサイクル走行を実施した結果、初期なじみの影響で緩やかなボルトの軸力低下はあるが、それ以降の軸力低下は見られなかった。

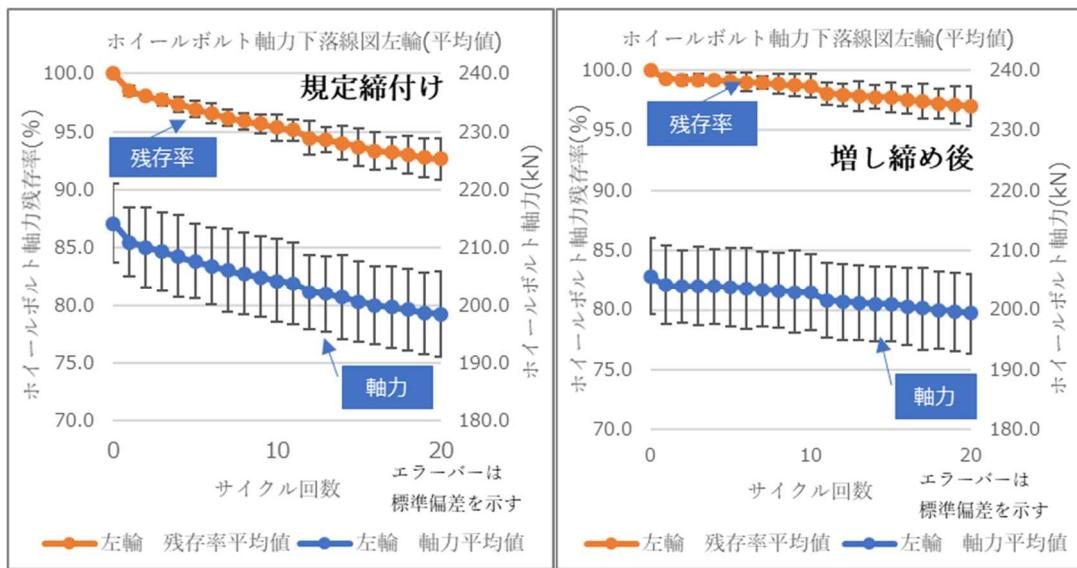
図 6-18 . ボルト軸力低下線図左輪(600Nm)(平均値)

20 サイクル後の左輪での平均軸力残存率については、増し締め前が 7.3% 低下に対し、増し締め後は 3.0% 低下であった。
