# 大型車の車輪脱落事故防止対策に係る調査分析検討会

## — さらなる車輪脱落事故防止対策の検討 —

### 中間取りまとめ

令和4年(2022年)12月

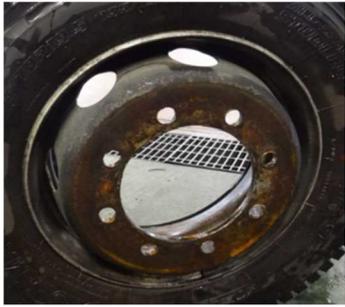
<p>ホイールの表面には著しいさびが発生していた。</p>	<p>ナットの摺動部に、潤滑剤の塗布は確認されなかった。</p>

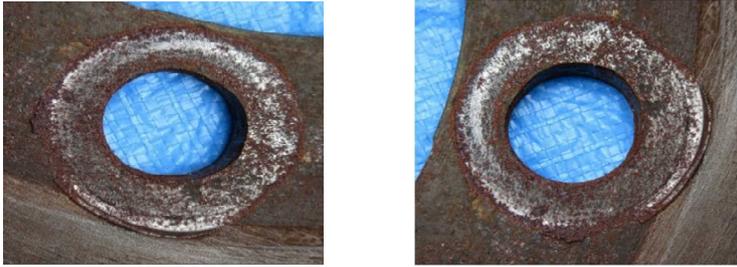
<p>ホイールのボルト穴には、経年使用による段付き摩耗が発生していた。</p>

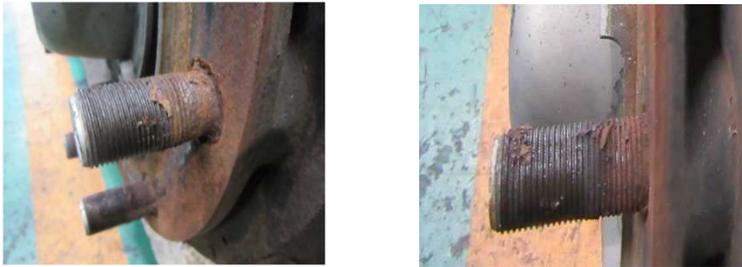
<p>ボルトのねじ部には、著しいさびや汚れが付着していた。</p>

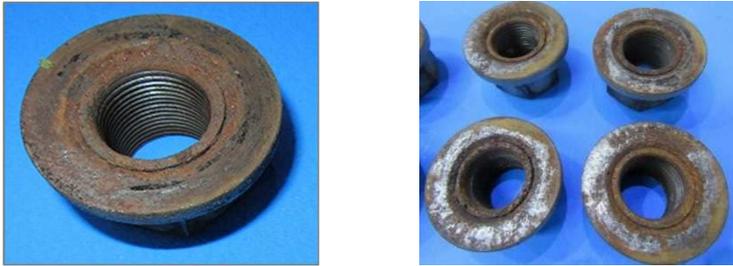
<p>ナットとワッシャには、著しいさびや汚れが付着していた。 ナットのわずかな緩みにより、ナットがホイールに叩かれた痕跡が光沢面として確認された。</p>

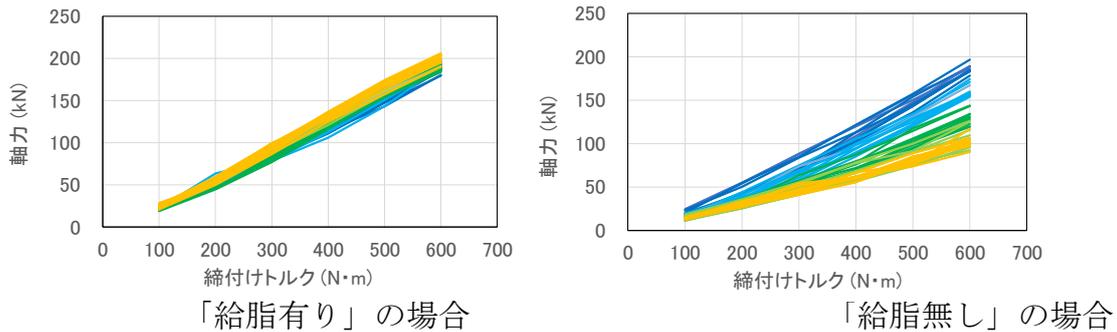
図 5-9. 試験 1 締め付けトルクと軸力の関係 (給脂無し)

図 5-9. に「給脂有り」と「給脂無し」とで繰り返し締め付け試験を行った際の、締め付けトルクと軸力の関係を示す。

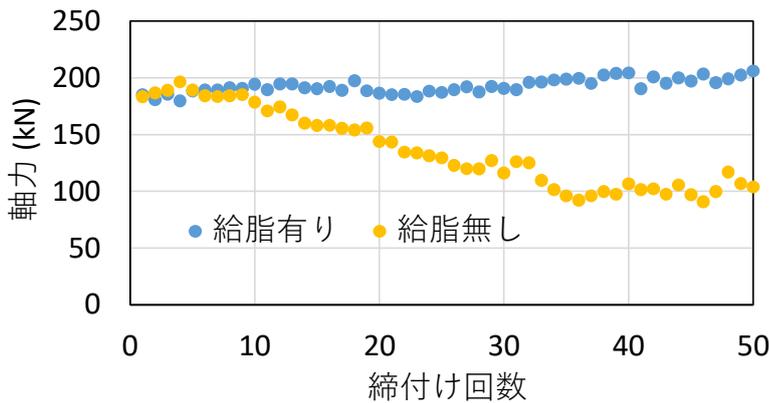
図 5-10. 締め付け回数と軸力の関係

図 5-10. に締め付けトルク  $600\text{N}\cdot\text{m}$  時の締め付け回数と軸力の関係を示す。

「給脂無し」では締め付け回数が増えるにしたがい軸力が低下し締め付け回数が 35 回以降で約 100kN で一定となった。これは、ねじ部や摺動面の潤滑が不十分なままに繰り返し締め付けを行ったことにより、ボルト、ナットのねじ部や摺動部の表面が荒れ摩擦係数が高くなったために軸力が低下したものと考えられる。さらに、市場で運行される車両では雨水や粉じん等の進入により表面処理層が剥離されること等により一層の摩擦係数の増大により軸力が低下する可能性が考えられる。

本試験から、ボルト、ナットは、指定箇所への給脂を行わない場合締め付けを繰り返すにつれ規定トルクに対して発生する軸力が徐々に低下することが確認された。一方、適切に給脂を行うことにより、繰り返し締め付けを行っても軸力の低下が抑えられることも確認された。したがって、適切な給脂の実施により、タイヤ交換等の定期的なナット取り外し・締め付けに伴い発生する軸力低下を、抑えることができると考えられる。

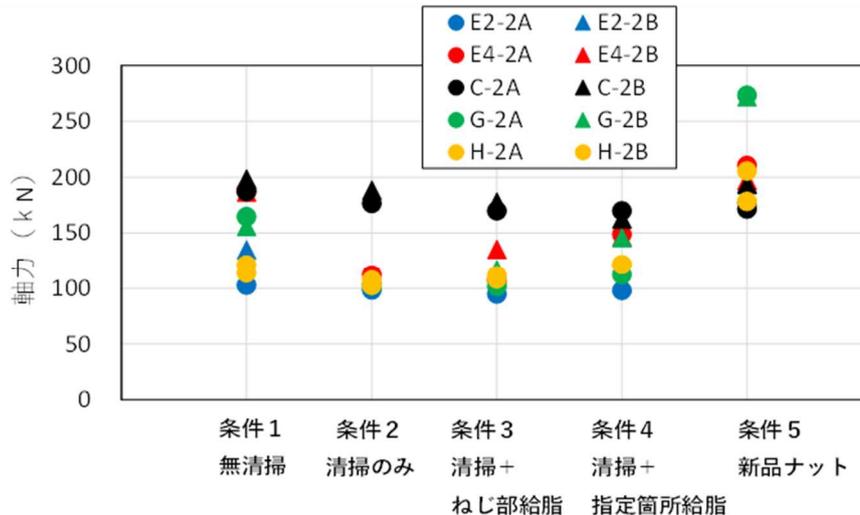
図 5-11. 試験条件と軸力の関係

図 5-11 に締め付けトルク 600N・m 時の試験条件と軸力の関係を示す。

り、「条件2：清掃のみ」に比べて平均値では12kN軸力が上昇した。これによりナット摺動面への給脂が軸力向上に有効であると考えられる。ただし、後述の条件5で新品ナットを用いた場合の軸力に比べると、全体的に軸力が低いという結果となった。標準偏差については24.9kNと、軸力のバラツキは条件3より更に小さくなった。これは、摺動部の摩擦抵抗のバラツキが小さくなったためと考えられる。

「条件5：新品ナット」は、条件4で使用したボルトに新品のナットを用い指定箇所（ねじ部とワッシャ部）に給脂を行ったものである。軸力の平均値は約207.3kNであり、他の条件に比べて高い軸力を示した。標準偏差は36.6kNと大きかった。

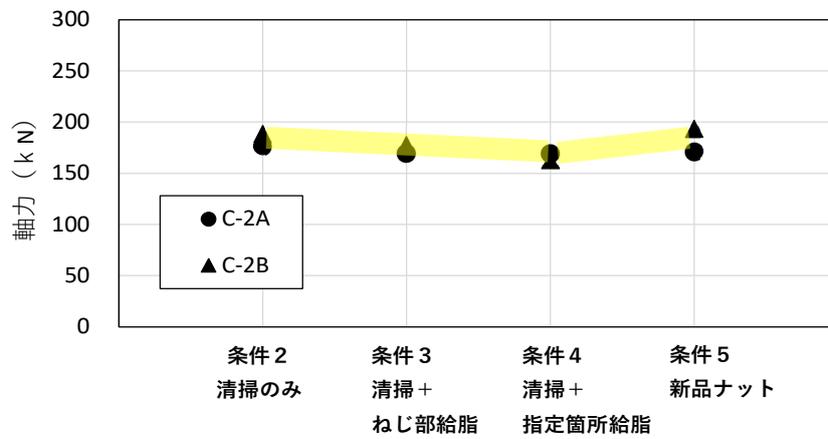
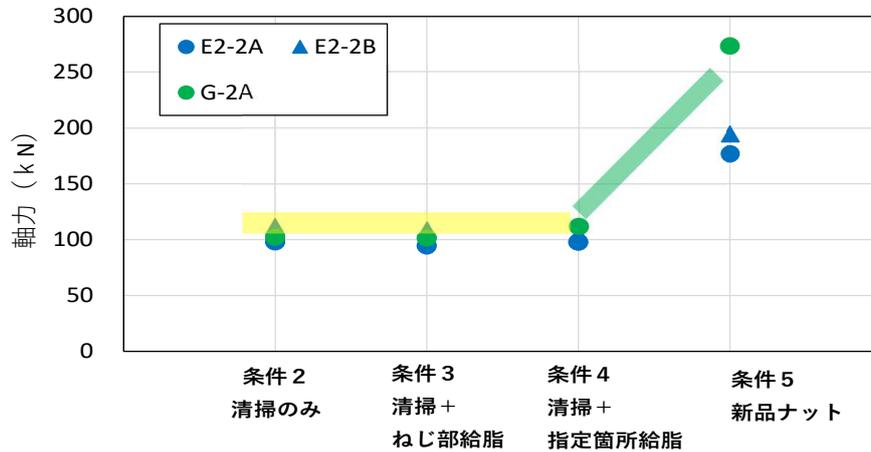
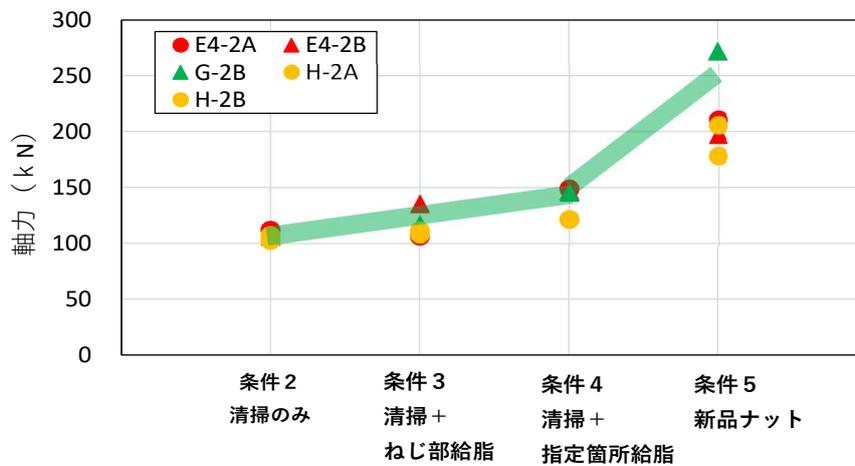
図 5-12. 試験条件と軸力の関係 (パターン別)

試験を行った10組の供試体は、回収状態（条件1）での軸力のバラツキが大きく、また、条件2、条件3、条件4、条件5での軸力の変化が一様でなかった。そこで、締め付けトルク600N・m時の各条件による軸力の変化をパターン別に整理した（図5-12.）。

を新品に交換した場合の軸力までは回復しないという結果となった。その理由としては、ナット摺動部等の表面が損耗していた可能性が考えられる。

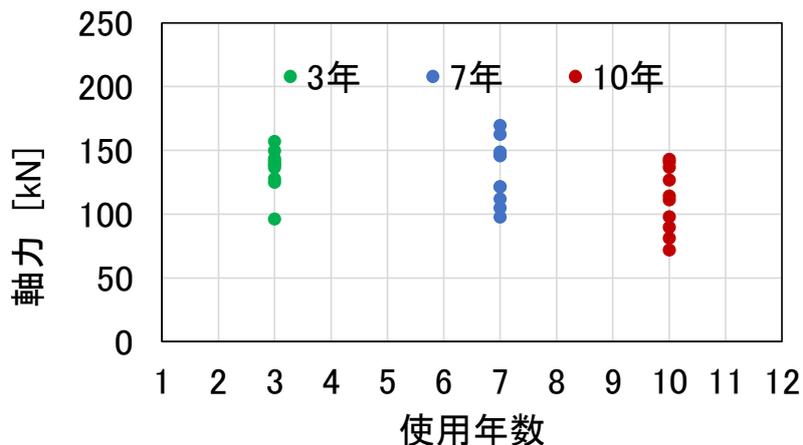
図 5-13. ボルト及びナットの使用年数と軸力の関係

図 5-13. に締め付けトルク 600N・m 時のボルト及びナットの使用年数と軸力の関係を示す。また、表 5-2. に各使用年数間の 2 標本 t 検定結果を示す。

3 年使用と、7 年使用との間及び 7 年使用と 10 年使用との間に平均値の違いがあるとは認められず、統計的に平均値の差が認められるのは 3 年使用と 10 年使用の条件間のみであった。

以上より、使用年数が 3 年と 10 年のボルト、ナットの軸力の平均値に差が認められたことから、7 年を超える使用で軸力が低下する可能性が考えられる。

軸力改善効果試験により、劣化したナットは清掃・給脂を行った場合でも規定トルク締め付け時の軸力が新品ナットに交換する場合ほどには回復しないことが確認されたが、車輪脱落事故車両においては、劣化したナットが使用されている傾向がみられたことから、劣化したナットの排除に向けて、劣化部品の適切な交換を促進するための施策等を検討し、早急に取り組む事が望ましい。

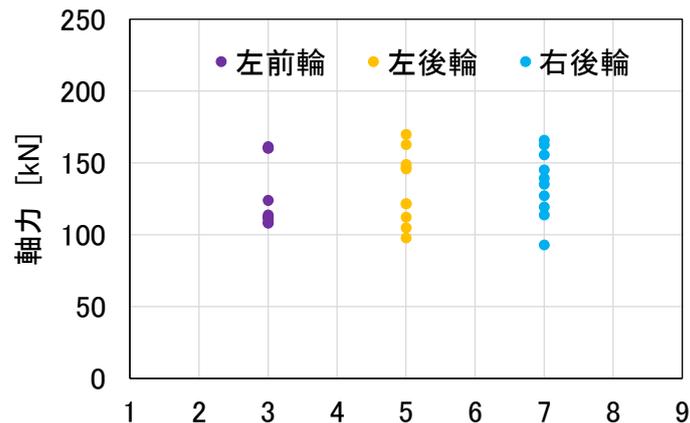
図 5-14. ボルト及びナットの使用場所と軸力の関係

図 5-14. に締め付けトルク 600N・m 時のボルト及びナットの使用場所と軸力の関係を示す。また、表 5-3. に各使用場所間の 2 標本 t 検定結果を示す。その結果、すべての条件間で有意差の限界値 5 % を大きく越えていることから有意差が認められなかった。

したがって、今回試験を行った結果では、使用箇所による明確な軸力の差は見られず、取り付けられている車輪の位置は、ボルト、ナットの劣化度合いに影響を与えないと考えられる。

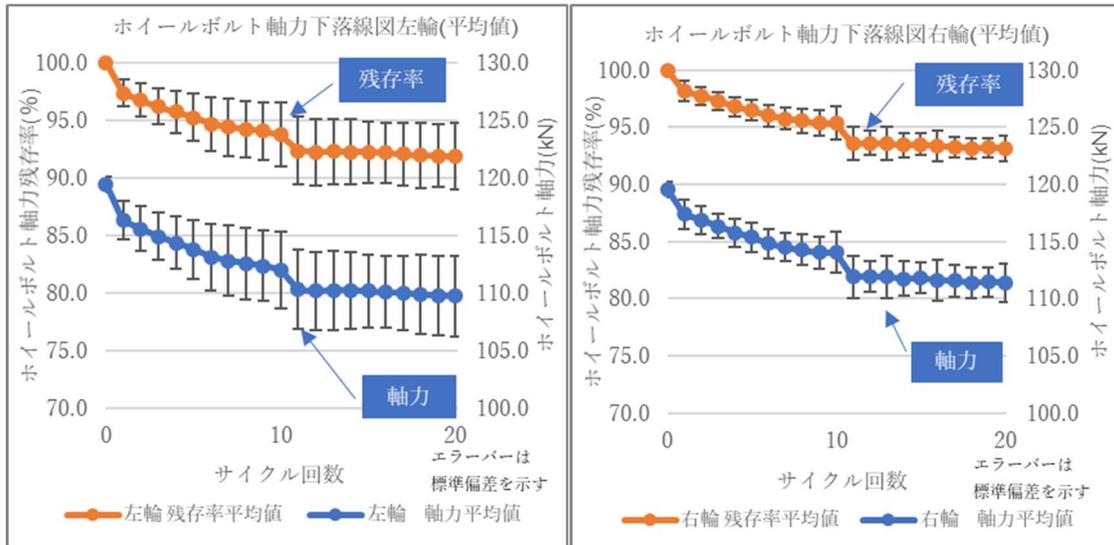
図 6-14. ボルト軸力低下線図左右輪(120kN)(平均値)

初期締め付け軸力 120kN でサイクル走行を実施した結果、初期なじみの影響で緩やかなボルトの軸力低下はあるが、それ以降の軸力低下は見られなかった。

20 サイクル走行時点で、目視での確認において、ナットは回転していなかった。

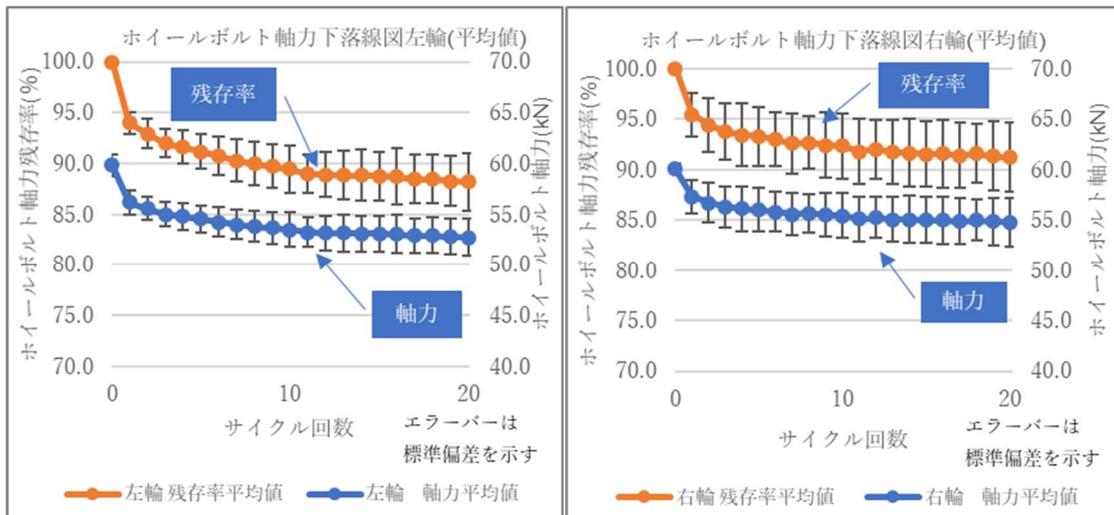
図 6-15. ボルト軸力低下線図左右輪(60kN)(平均値)

初期締め付け軸力 60kN でサイクル走行を実施した結果、初期なじみの影響で緩やかなボルトの軸力低下はあるが、それ以降の軸力低下は見られなかった。

20 サイクル走行時点で、目視での確認において、ナットは回転していなかった。

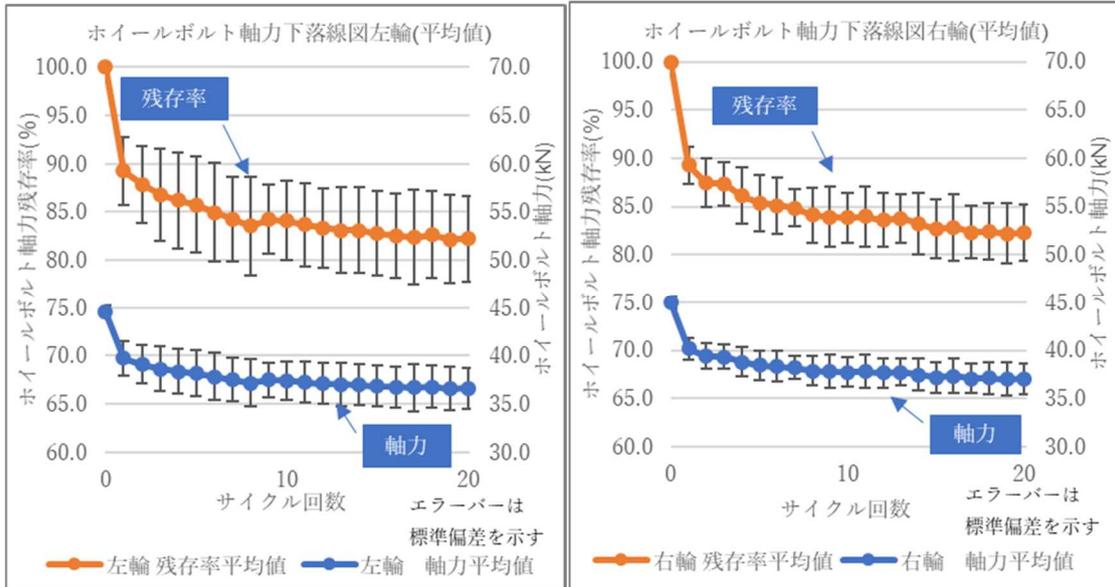
図 6-16. ボルト軸力低下線図左右輪(45kN)(平均値)

初期締め付け軸力 45kN でサイクル走行を実施した結果、初期なじみの影響で緩やかなボルトの軸力低下はあるが、それ以降の軸力低下は見られなかった。

20 サイクル走行時点で、目視での確認において、ナットは回転していなかった。

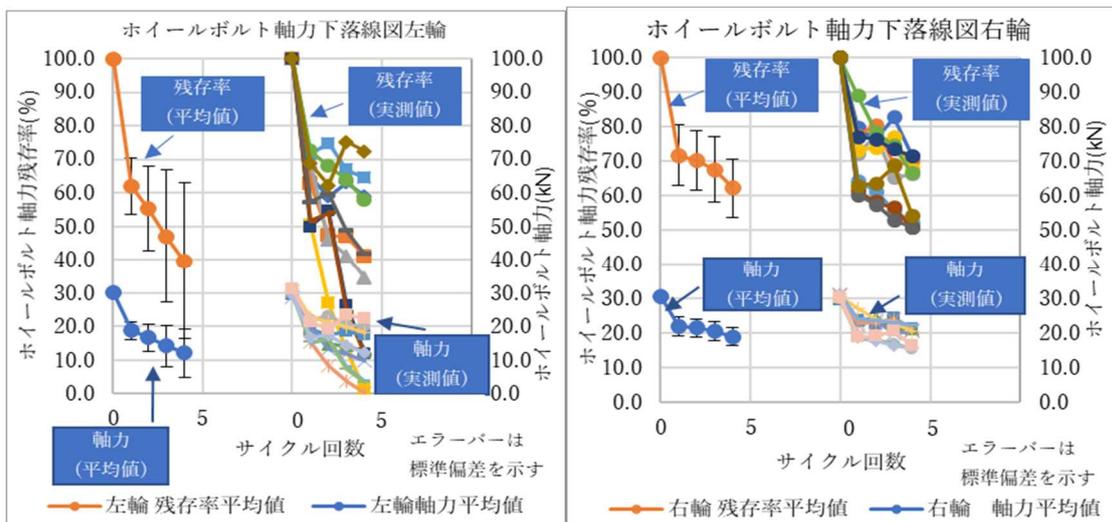
図 6-17. ボルト軸力低下線図左右輪(30kN)(平均値・実測値)

初期締め付け軸力 30kN でサイクル走行を実施した結果、4 サイクル目で左輪のボルト 1 本の軸力が急激に低下・消滅した。本実験における安全面を考慮し、4 サイクル目で本実験条件におけるサイクル走行を終了した。

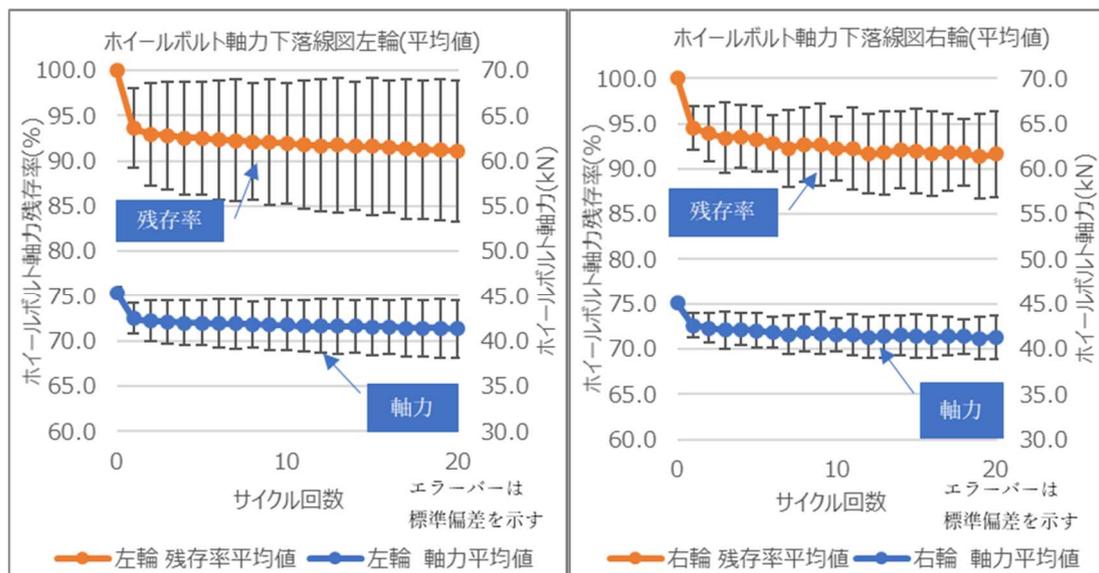
図 6-18. ボルト軸力低下線図左右輪(45kN)(平均値)

初期締め付け軸力 45kN で左輪過負荷条件のサイクル走行を実施した結果、初期なじみの影響で緩やかなボルトの軸力低下はあるが、それ以降の軸力低下は見られなかった。

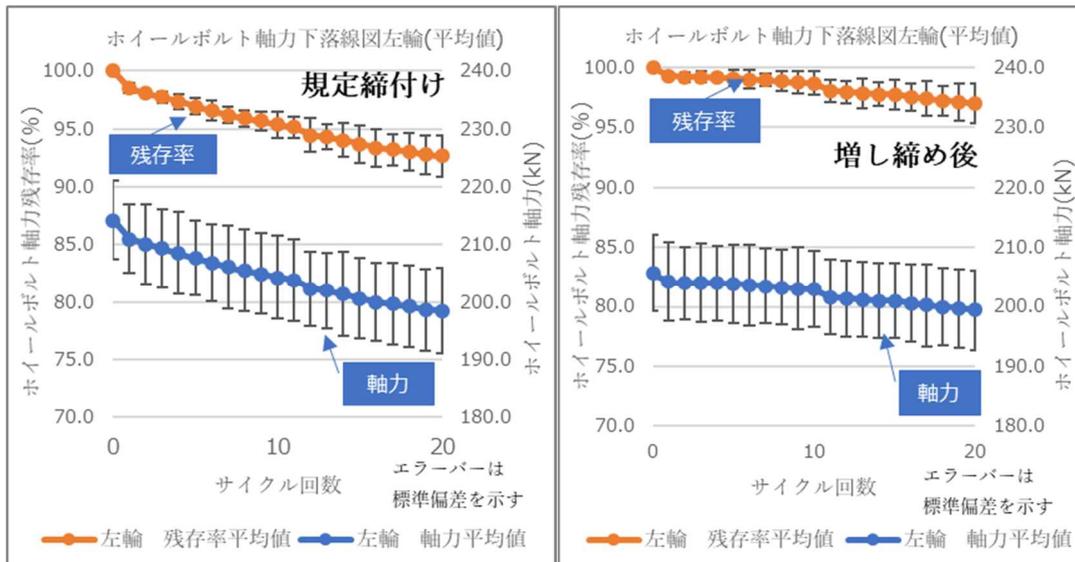
図 6-19. ボルト軸力低下線図左輪(600Nm)(平均値)

20 サイクル後の左輪での平均軸力残存率については、増し締め前が 7.3%低下に対し、増し締め後は 3.0%低下であった。
