11月16日および12月10日に発生した
OBD検査システムの障害に関するご説明

日本電気株式会社
OBD検査プロジェクト

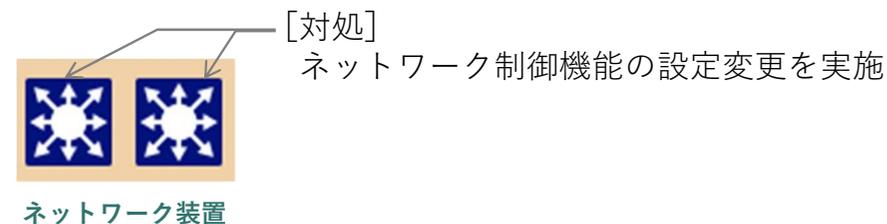
- ゾーン2に存在するネットワーク装置の制御機能に内在した不具合が原因
- ゾーン2におけるクラウドサービスのメンテナンス(※1)に起因して、上記の不具合により事象が発生した

注. ゾーンに番号を付記した呼称は、本資料上便宜的に付与したものであり、実際の呼称とは異なります

- クラウド部門においてネットワーク装置の制御機能の設定変更を行い、影響を受けない状態とした(機器メーカーから提示された対処方法に従っている)
- ⇒これにより、同一事象は発生しない状態になっている(同一事象に対する対処は完了している)
