## 改善箇所説明図

### 基準不適合発生箇所

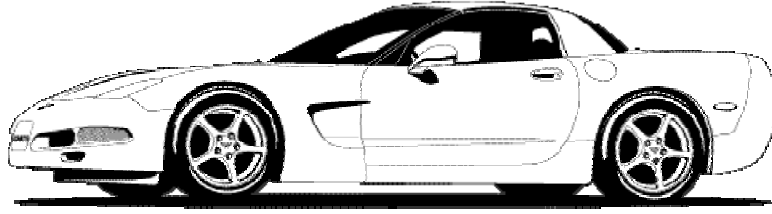
〔エンジンを制御するコンピュータのプログラムが不適切なため、ステアリングロック機構が作動しているにもかかわらず、燃料噴射停止機能が作動しないことがある。そのため、ステアリングロック機構が解除されないまま、原動機を始動し走行を開始した場合、かじ取り操作ができないおそれがある。〕

全車両、エンジンを制御するコンピュータのプログラムを改良版に更新するとともに、必要に応じコラムロックモジュール及びステアリングロックリレーを対策品と交換する。

全車両、エンジンを制御するコンピュータのプログラムを改良版に更新するとともに、必要に応じ対策ケーブルキットを取付ける。

＜識 別＞ チルトステアリングレバー部に赤ペイントを塗布。
