改善箇所説明図 ①

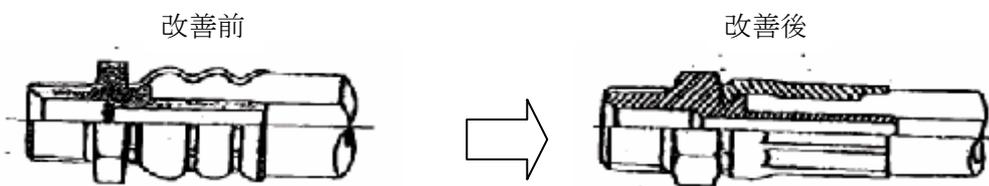
基準不適合発生箇所

静油圧変速機の油圧ホースにおいて、その耐圧強度及び取付け角度が不適切なため、冬季使用時等の低温時に作動油の粘度が上がり高圧となった場合に、油圧ホースに亀裂が発生することがある。そのため、そのままの状態で使用を続けると、ホースが破損して作動油が流出し、最悪の場合、走行できなくなるおそれがある。

識別： 油圧ホース口金部の形状で識別する。

改善措置の内容： 全車両、油圧ホースを対策品と交換し、取付け角度を変更する。
