## 改善箇所説明図 ②

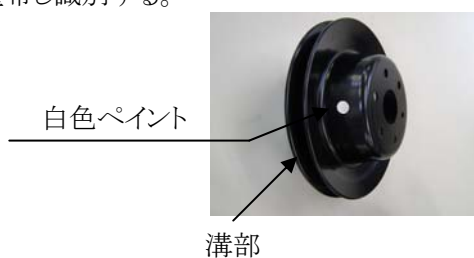
基準不適合発生箇所

原動機の冷却ファンプーリにおいて、防錆処理が不適切なため、原動機室内に雨水等が浸入した場合に、当該プーリが早期に錆びることがある。そのため、そのままの状態で使用を続けると、ファンベルトが摩耗して緩み、補機類が駆動されず充電不良となり、最悪の場合、原動機が停止し、再始動できなくなるおそれがある。

改善措置の内容：全車両、原動機室のフードドアに防水用トリムシールを追加し、ファンプーリを対策品と交換し、ファンベルトを新品に交換する。

識別：ファンプーリの側面に白色ペイントを塗布し識別する。
