改善箇所説明図

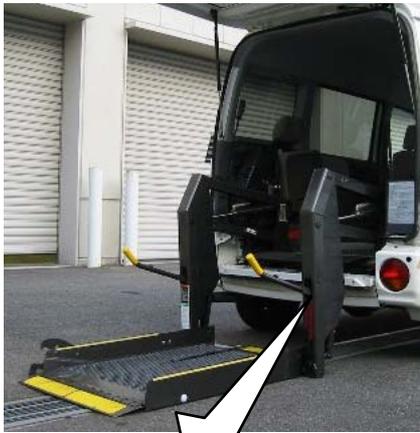
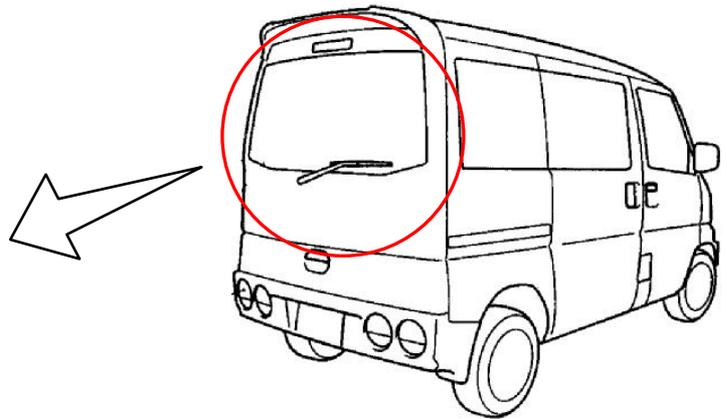
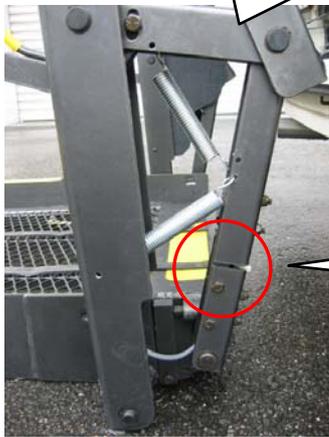
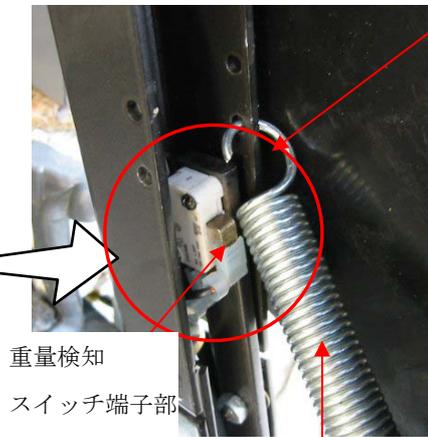
不具合発生箇所

スプリングが折損した状態

テールゲートリフト付車に改造した福祉車両において、リフト使用時に車いすの乗車の有無を検知する重量検知スイッチの端子部が露出した構造となっている。そのため、リフト装置の緩衝スプリングのフック部が折損した場合、緩衝スプリングが当該スイッチの端子部に接触することがあり、最悪の場合、作動スイッチの操作をしないのにリフトが誤作動するおそれがある。

全車両、重量検知スイッチの端子部に絶縁材を貼付け、スプリング4本を新品と交換する。また、コーションラベルを貼付ける。

識別：リフト装置右側アーム下部にある、重量検知スイッチ上側の固定ボルト頭部に、白または黄色のペイントを塗布する。
