# 改善箇所説明図

## 基準不適合発生箇所

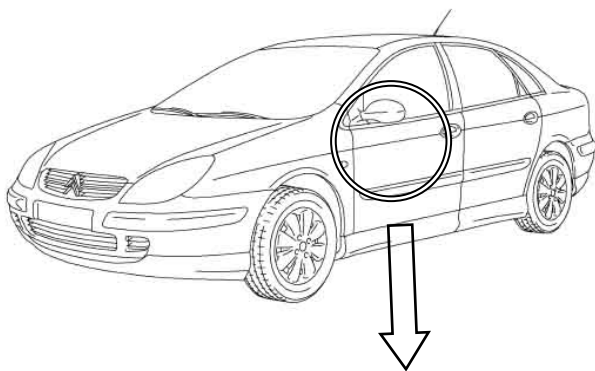
シフトレバー部

シフトコントロール

シフトガイドピン

動力伝達装置において、シフトコントロール内部にあるシフトガイドピンの強度が不足しているため、シフト操作を行った際にピンが折損することがあり、シフトレバーがパーキング位置にしたときにシフト操作が出来なくなり、走行不能となるおそれがある。

全車両、シフトガイドアッセンブリを対策品と交換する。
