改善箇所説明図

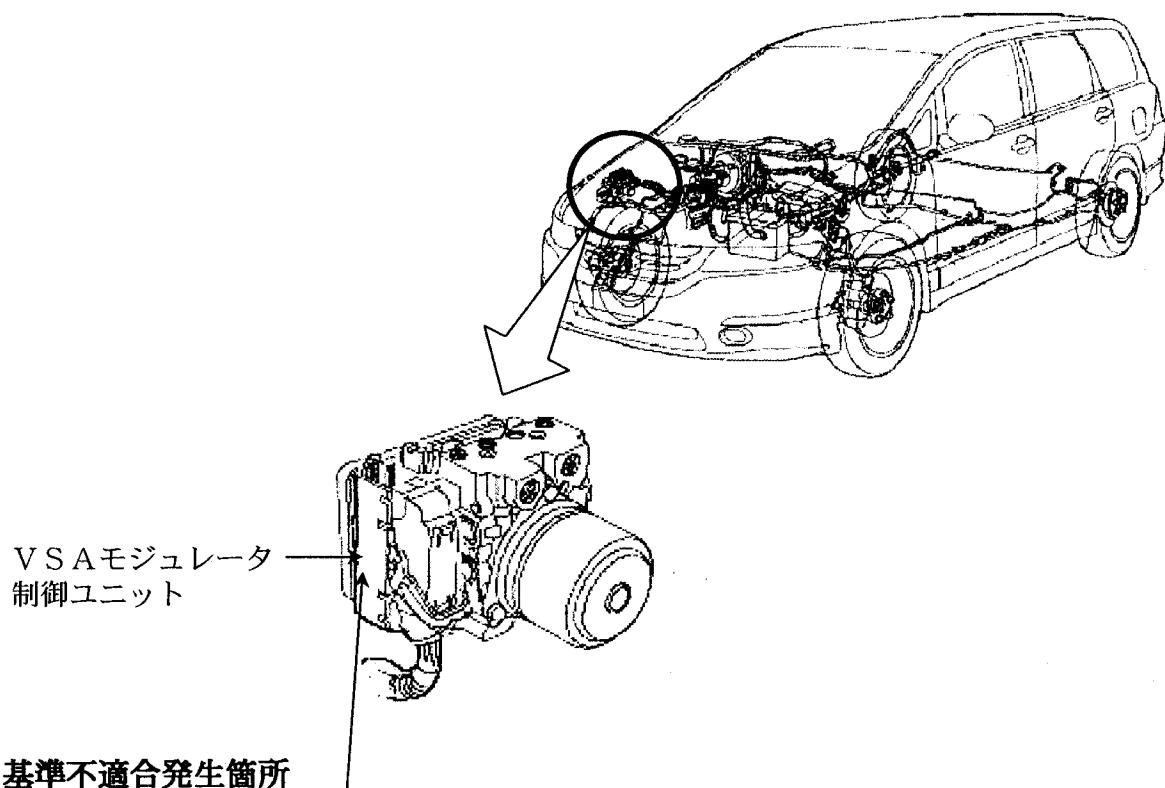
車両挙動安定化制御システム（ピークル・スタビリティ・アシスト：VSA）において、製造工事が不適切なため、制御ユニット内のコンデンサが損傷しているものがある。そのため、電圧変動で発生する電気ノイズが除去されず、ブレーキペダルの踏み込み量を検知するセンサが誤作動を起こすものがあり、瞬間的にブレーキアシストが作動し、最悪の場合、走行中、制動灯が点灯しないで突然ブレーキが作動するおそれがある。

全車両、VSAモジュレータ制御ユニットにコンデンサ付きの配線を追加する。

コンデンサ 付きの配線 を追加
