改善箇所説明図

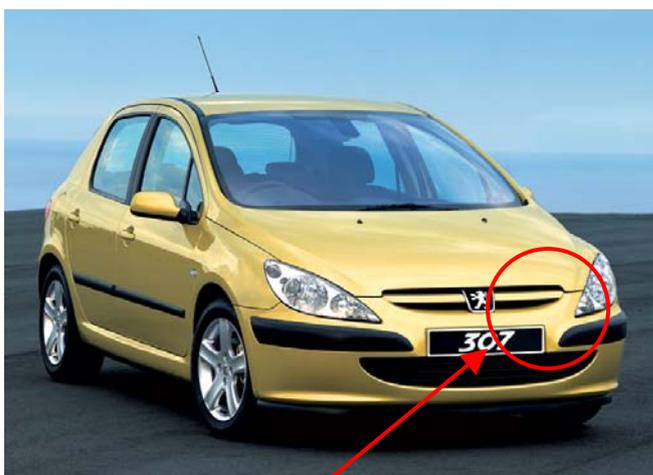
不具合発生箇所

ABS コントロールユニットにおいて、融雪剤の影響により腐食が進行し、当該ユニット内部に水が浸入する場合がある。そのため、そのまま使用を続けると、電気回路が短絡し、最悪の場合、火災に至るおそれがある。

全車両、下記の措置を行う。

- ①当該コントロールユニットを点検し、腐食が認められる場合は、当該コントロールユニットを新品に交換する。
- ②当該コントロールユニットのコネクタにグリースを封入する。
- ③当該コントロールユニットに保護カバーを取り付ける。
- ④当該コントロールユニットの電源制御リレーを取り付ける。
