JMAT NEWS LETTER

海難審判所

特集「荒天時の海難」

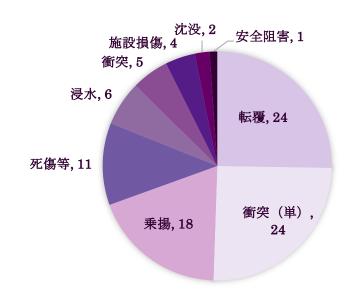
事件種類別の状況

気象海象が影響した海難 95 件について、まず、事件種類別にみると、転覆と、風圧流などにより岸壁等に衝突したなどの単独の衝突がそれぞれ 24 件と多く、次いで乗揚が 18 件となります。

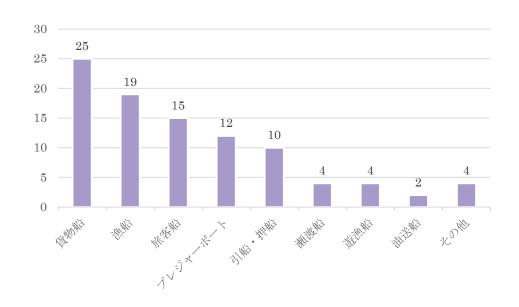
船種別の状況

船種別にみると、貨物船が 25 件と最も多く、このうち出入港の操船時に風圧や 潮流に圧流され、岸壁等に衝突した海難が 12 件と多くを占めていて、次いで漁船 が 19 件となっており、このうち操業中に荒天に遭遇し、帰航や避泊をしなかった ことや、操業等を中止しなかったことによる海難が 9 件と多くを占めていました。

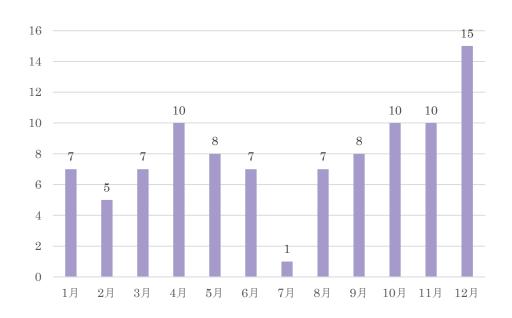
月別の状況

月別にみると、12月が15件と最も多く、次いで4月、10月及び11月がそれぞれ10件でした。

12月がもっとも多かったのは、師走の繁忙期と冬型の気圧配置から北西の季節風が吹き、強風が発生することなどから、件数が多くなったと思われます。

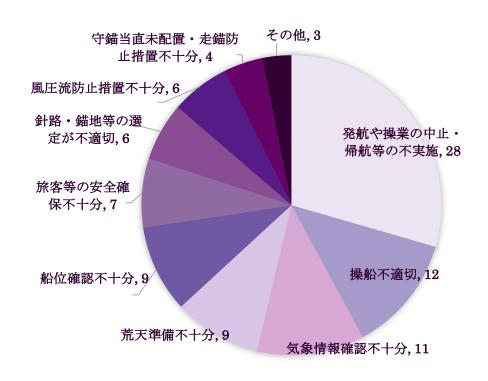
原因別の状況

原因別にみると、発航中止や操業を中止し帰航しなかったことを原因とするものが 28 件と最も多く、次いで風圧に対する操船、減速が不十分であったなどの操船不適切によるものが 12 件、気象情報確認不十分を原因とするものが 11 件ありました。
