## 裁決の状況と原因

## 2 裁決における原因

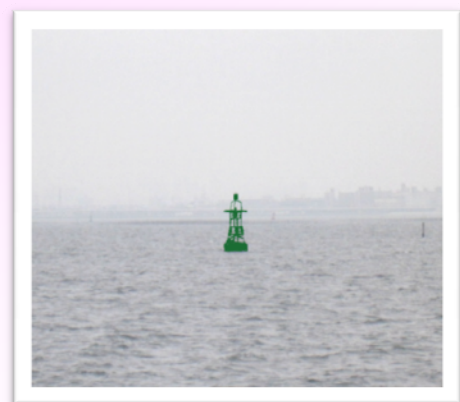
衝突の結果、A 丸は、船首部外板に凹損を伴う擦過傷を生じ、B 丸は、船体のほぼ中央部で分断して船体後部が水没した。また、B 丸船長は、溺死した。

横切りの関係では、避航船は、十分に余裕のある時期に、大幅な針路や速力の変更を行い、保持船の進路を避けましょう。

一方、保持船においても、避航船の操船が適切でないことが明らかな場合には、直ちに警告信号を行い、転舵や機関を用いるなどの衝突を避けるための協力動作を取りましょう。

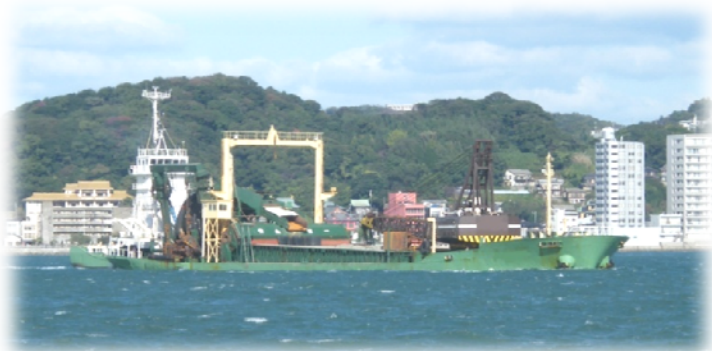
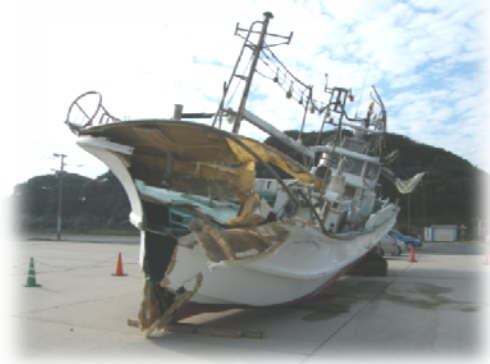
衝突の結果、A丸押船列は、バージの右舷後部外板に擦過傷を、同部ハンドレールに欠損を生じ、B丸は、船首部を大破して、間もなく転覆した。また、B丸船長は、溺死した。

小型船は、操縦性能が優れているから、間近になって自船を避けてくれるものと決めつけるのは危険です。

相手船の居眠り運航や見張り不十分など、自船に気が付いていない場合もありますので、適切な時期に衝突を避けるための協力動作を行えるように備えましょう。

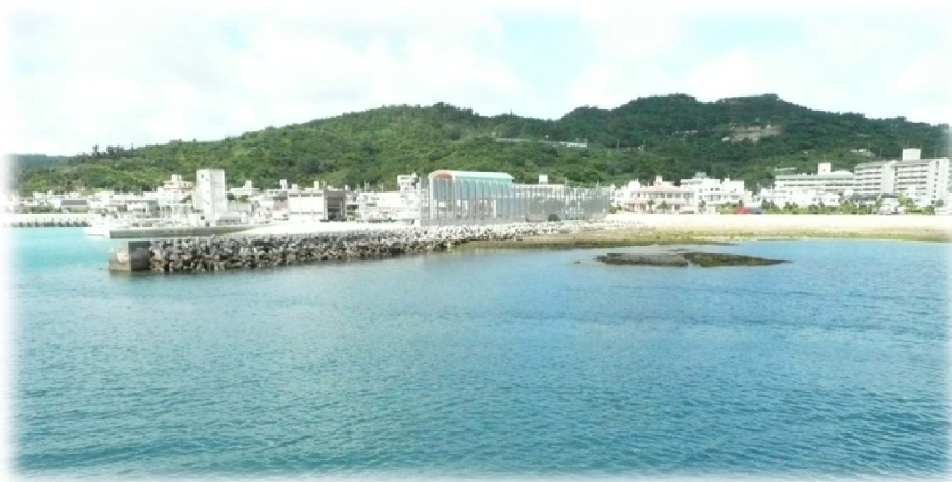
乗揚の結果、魚群探知機に損傷を生じ、僚船に引き下ろされたのち、修理された。

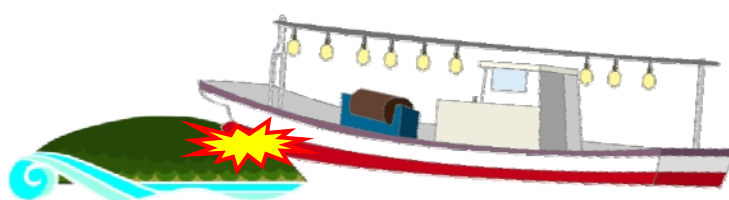
A 丸は、船長が単独の当直になって間もなく居眠りに陥り、転針予定地点に達したものの、予定の転針がなされず、頸切島に向首したまま進行中、02 時 00 分六ツ瀬灯標から 220.5 度 1.23 海里の地点において、原針路、原速力のまま、同島沿岸の浅所に乗り揚げた。

その結果、前部船底外板に擦過傷、凹損等を生じた。

眠気を催したまま操船すると、居眠り運航と隣り合わせで大変危険です。

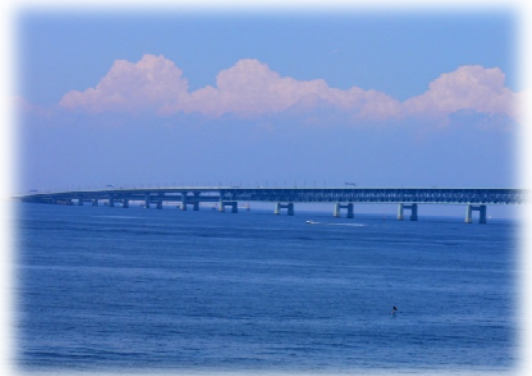
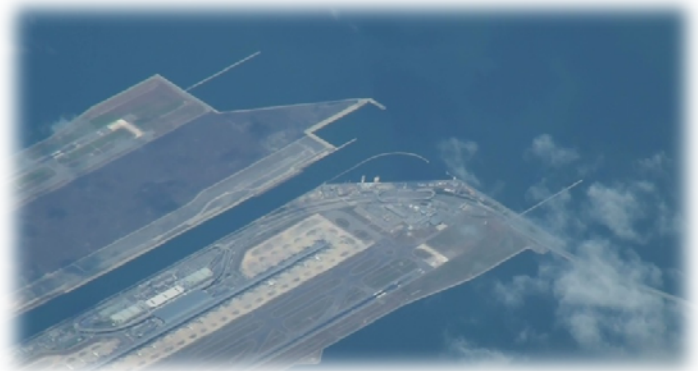
船長は、16 時 40 分僅か前携帯電話を見付け、手に取って立ち上がろうとしたところ、16 時 40 分関空泉州沖連絡橋南西方灯標から 114 度 1,540 メートルの地点において、A 丸は P 24 橋脚北東側支柱に衝突した。

衝突の結果、船首部を圧壊し、釣り客 4 人が、それぞれ右胸部打撲、右足捻挫、頸部捻挫及び肋骨骨折等を負った。

操船中に、落とし物を探すことに長時間を要すと、針路の確認が行えず、思わぬ事故を招く危険性があります。

付近に、橋脚など航行の支障となる構造物があるときは、まずはその構造物などを航過することに専念し、落とし物などを探るのは、広い海域に出たのち、周囲を確認してからにしましょう。

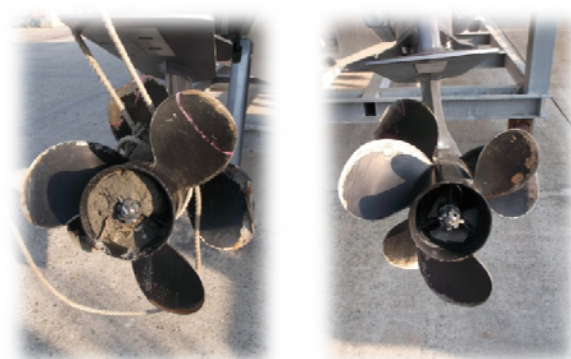
13 時 30 分田倉埼灯台から 345.5 度 250 メートルの地点において、A 丸は、田倉埼沖の岩礁に乗り揚げた。

乗揚の結果、推進器翼に曲損、船外機に亀裂等を生じ、機関室に浸水した。

航行したことがない沿岸域を航行する場合には、事前に水路調査を行っておくことが最も重要です。
