裁決の状況と原因

2 裁決における原因

次に、航法不遵守が原因とされた海難審判裁決から、海難発生防止の教訓となる事例を、適用された航法別に紹介します。

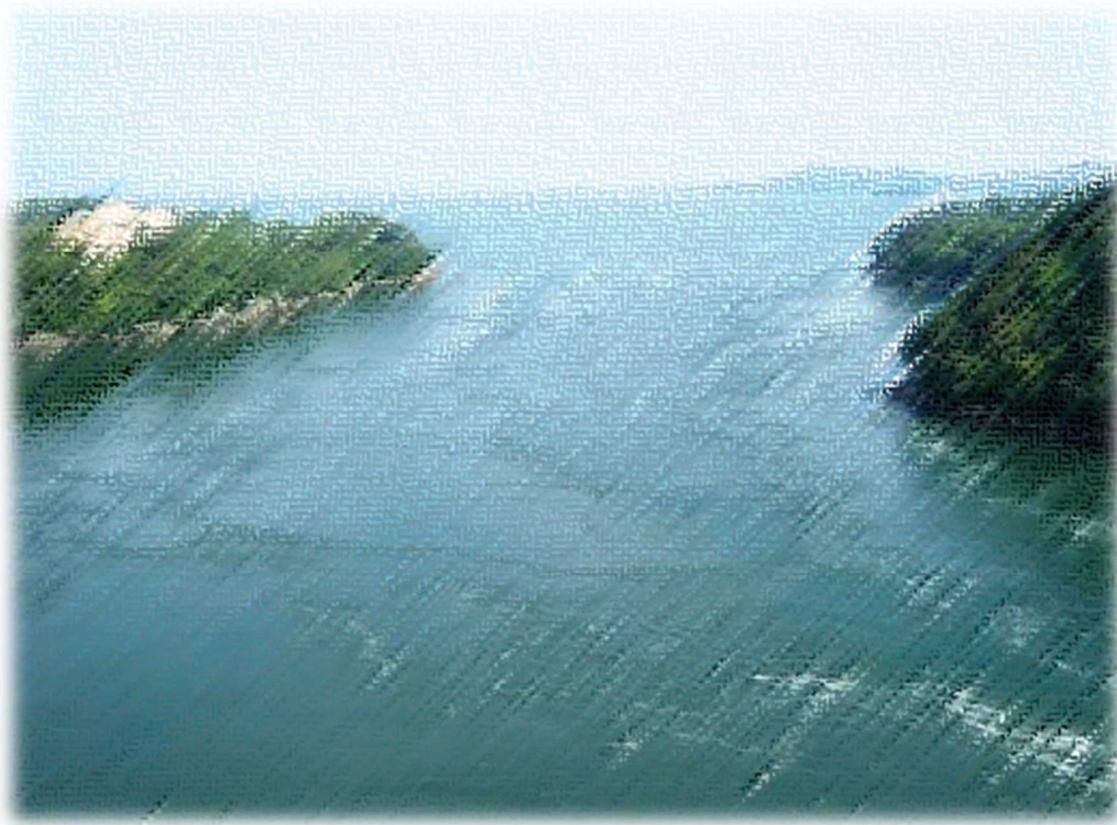
横切り船の航法

漁船 A 丸 × 漁船 B 丸 衝突事件

A 丸：活魚運搬船 296 トン 乗組員 6 人 愛媛県宇和島港→長崎県相浦港
 一等航海士：四級海技士（航海）免許 懲戒：業務停止 1 箇月
 右舷中央部外板に破口

B 丸：一本釣り漁船 2.6 トン 乗組員 1 人 佐田岬北西方沖合漁場→大分県佐賀関漁港
 船長：小型船舶操縦士免許 懲戒：戒告
 船首部に亀裂等 船長が右股関節部に打撲等

一等航海士は、13 時 26 分半、南下を続ける **B 丸**が右舷船首 42 度 1,770 メートルのところとなり、その後、同船が前路を左方に横切り衝突のおそれがある態勢で接近することを認めたが、**B 丸**とともに南下していた同船以外の漁船全てが左転したから、いずれ **B 丸**も自船の船尾方に向けて左転してくれるものと思い、**直ちに右転するなど、B 丸の進路を避けることなく進行**した。

船長は、13時26分半、左舷船首42度1,770メートルに、西行するA丸を視認することができ、その後、同船が前路を右方に横切り衝突のおそれがある態勢で接近する状況であったが、つい先ほど周囲を一べつして他船を見掛けなかったことから、しばらくは接近する他船がないものと思い、見張りを十分に行わなかったため、このことに気付かず、A丸が自船の進路を避けられないまま接近しても、避航を促すための有効な音響による信号を行わず、間近に接近して

他の船と同じように自船を避けてくれるだろうという思い込みは禁物です。「もしかしたら」という意識を持って慎重に他船の動静を監視し、疑問があったら早めに回避行動をとりましょう。

乗組員数の少ない漁船では、航行中に操業の準備などを行っていて見張りが疎かになり、他船の接近に気付かなかった事例が見受けられます。航行中は操船と見張りに専念しましょう。

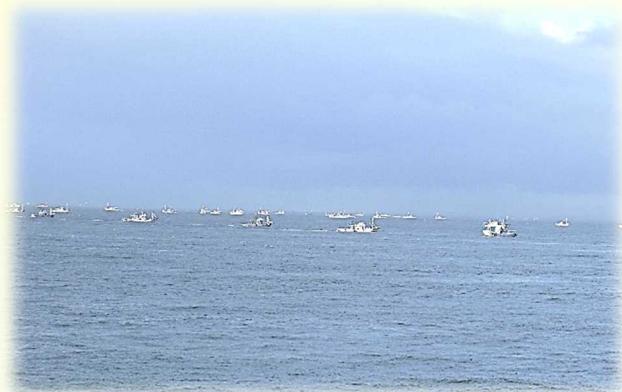
横切り船の航法

押船A丸 被押はしけB号×貨物船C丸 衝突事件

A丸・B号：押船 121トン・はしけ 108メートル 乗組員7人 広島県三ツ子島→山口県宇部港
 船長：五級海技士（航海）免許 懲戒：業務停止1箇月
 B号右舷船尾部に破口 嵌合状態から離脱できずにA丸、B号とともに沈没

C丸：貨物船 199トン 乗組員3人 大分県国東港→香川県詫間港
 船長：五級海技士（航海）免許 懲戒：不懲戒
 一等航海士：五級海技士（航海）免許 懲戒：戒告
 船首部に破口を伴う凹損

22時05分少し過ぎ、船長は、C丸が右舷船首12度1.5海里となっても、同船が白、白、紅3灯を見せたままであり、どちらの水道に向かうのかが分からなかったため、同船を避けようとして右転を始めたところ、両舷灯が見えたことから、同船が左転して怒和島水道に向かうものと判断し、直ちに左舵をとって200度の針路に戻したとき、同船の右舷灯が見えなくなって再び左舷灯だけが見えるようになり、その後、同船が前路を左方に横切り、その方位に明確な変化がなく衝突のおそれがある態勢で接近したが、同船がずっと右舷船首方にいることから、このままの針路で南下しても同船が自船の右舷方を通過するものと思い、**同船に対する動静監視を十分に行わなかったため、このことに気付かず、大幅に右転するなど、同船の進路を避けることなく続航した。**

22 時 07 分少し前、一等航海士は、040 度の針路で航行中、方位に明確な変化がないまま左舷船首 8 度 1.0 海里となった A 丸押船列に右転する様子が認められなかったものの、**A 丸押船列に対して警告信号を行うことなく進行した。**

22 時 08 分一等航海士は、039 度の針路で航行中、A 丸押船列が左舷船首 8 度 1,050 メートルに接近したので、右転して 047 度の針路としたものの、**間近に接近しても機関を後進にかけて行きあしを止めるなど、衝突を避けるための協力動作をとることなく続航した。**

夜間、他船と行き会う状況においては、他船との関係を安易に判断せず、灯火及びレーダー映像を継続的に監視し、衝突のおそれがある状況となっていないかを慎重に判断しましょう。

また、航路や水道が交差する海域で他船と行き会い、他船がどちらに向かうのかが不明なときは、VHF無線等を活用して他船の意図を確認することも衝突を避けるための有効な手段です。

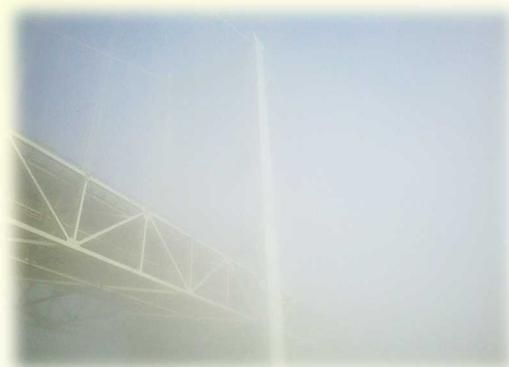
視界制限状態における船舶の航法

漁船A丸×漁船B丸 衝突事件

B丸：いか一本釣り漁船 19トン 乗組員4人 青森県八戸港→青森県八戸港東方沖合漁場
船長：小型船舶操縦士免許 懲戒：業務停止1箇月
左舷船首部に亀裂を生じて転覆

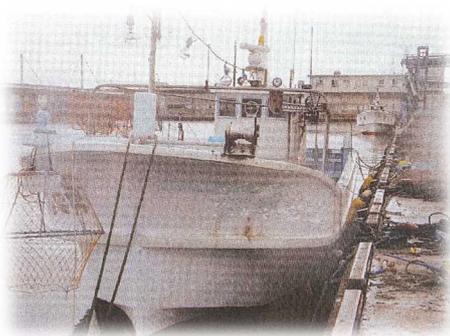
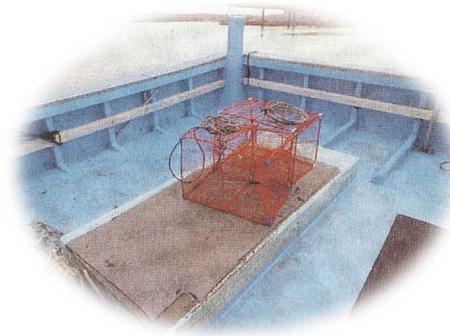
船長は、操舵室の扉を閉め切った状態で、暖房代わりに卓上用電熱器の電源を入れて室温を上げ、椅子に腰を掛けた姿勢で見張りに当たっていたところ、疲労が蓄積していたうえ、睡眠不足もあって眠気を催したが、港が近いので、それまで我慢できるものと思い、**立ち上がって外気に当たるなど、居眠り運航の防止措置を十分にとらなかった**ので、いつしか居眠りに陥った。

船長は、折からの潮流により右方に圧流されながら、伏木富山港入口にある万葉北防波堤に向首していることに気付かないまま続航中、甲板上で作業をしていた甲板員から声を掛けられて目覚めたものの、10時35分A丸は、原針路及び原速力のまま万葉北防波堤北側の消波ブロックに乗り揚げた。

帰航中の、特に港に近くなってからは、睡魔に襲われやすくなり、事故発生の危険性が増大します。

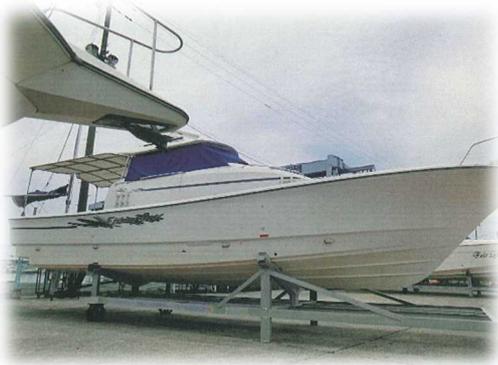
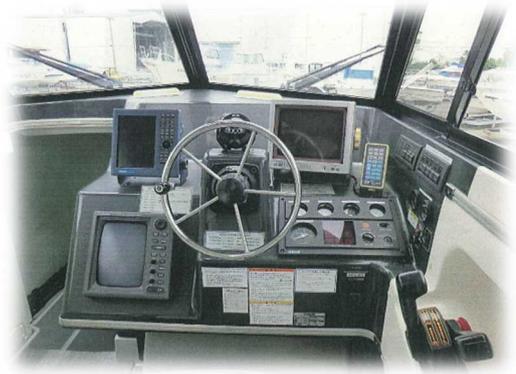
10時58分少し過ぎ、船長は、高杣島に接近して、GPSプロッターの広域表示画面の水深表示が20メートルとなったので、速力を4.0ノットに減じ、水深表示の変化に注意しながら続航し、10時58分半僅か前、水深表示が15メートルとなったので、これ以上高杣島に接近しないよう、針路を同島北岸とほぼ平行となる252度に転じて、同島との距離の目測及び魚群探索を行いながら進行した。

転針したとき、船長は、高杣島北西岸から北方に拡張する浅所に向首する状況となったものの、このことに気付かず、同じ針路及び速力で続航中、11時00分A丸は、原針路及び原速力のまま、同浅所に乗り揚げた。

初めての場所へ赴く場合、事前に水路調査を行うことは基本中の基本です。

最新の「海図」や「ヨット・モータボート用参考図」で、目的地付近の水路状況を詳しく確認しておくとともに、GPSプロッターを搭載している船では、これを適切に使用することで、付近の状況を確認でき、乗揚事故の防止策となります。
