所 属：個人所属  
型 式：ロビンソン式R22Beta型（回転翼航空機）  
登録記号：JA777B  
発生場所：岐阜県恵那郡山岡町原678-1の牧草地  
発生日時：平成11年8月9日 09時15分ごろ

## 1 航空事故調査の経過

### 1.1 航空事故の概要

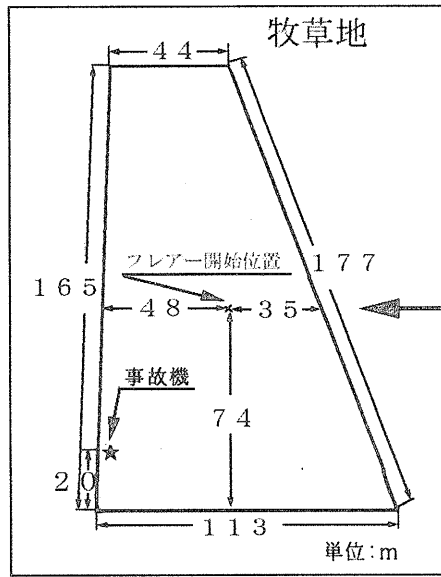
付図2 事故現場見取図

機体の北東約30m、15m、12m及び3mの位置にスキッド等の接地痕があり、機体の南東約28m及び19mの位置に、破断した垂直及び水平安定板が、また、機体の南約16m及び11mの位置に、破断したテール・ローター・ブレードが落下していた。

接地痕跡
