型 式：クイックシルバー式MXLⅡTop-R582L型
超軽量動力機（複座）

識別記号：JR1309（（財）日本航空協会識別記号）

発生日時：平成11年6月6日 15時55分ごろ

1 航空事故調査の経過

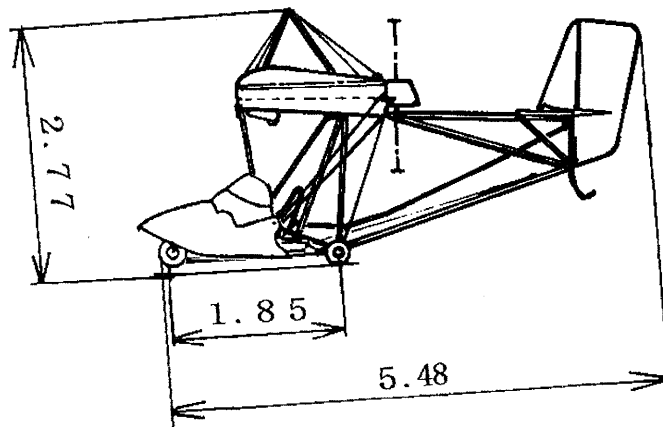
写真 1 事故現場

機体各部の損壊状況は、次のとおりであり、損壊はいずれも格納庫に衝突した時、又は、その後地上に落下した時に生じたものと認められた。

格納庫のひさし及び前面壁に同機が衝突したことによる破孔があった。破孔2箇所を結ぶ線と水平面との角度は約50度であった。
