所 属：川田工業株式会社所属

型 式：シュワイザー式 269D 型（回転翼航空機）

登録記号：JA6126

発生日時：平成 13 年 2 月 27 日 10 時 12 分ごろ

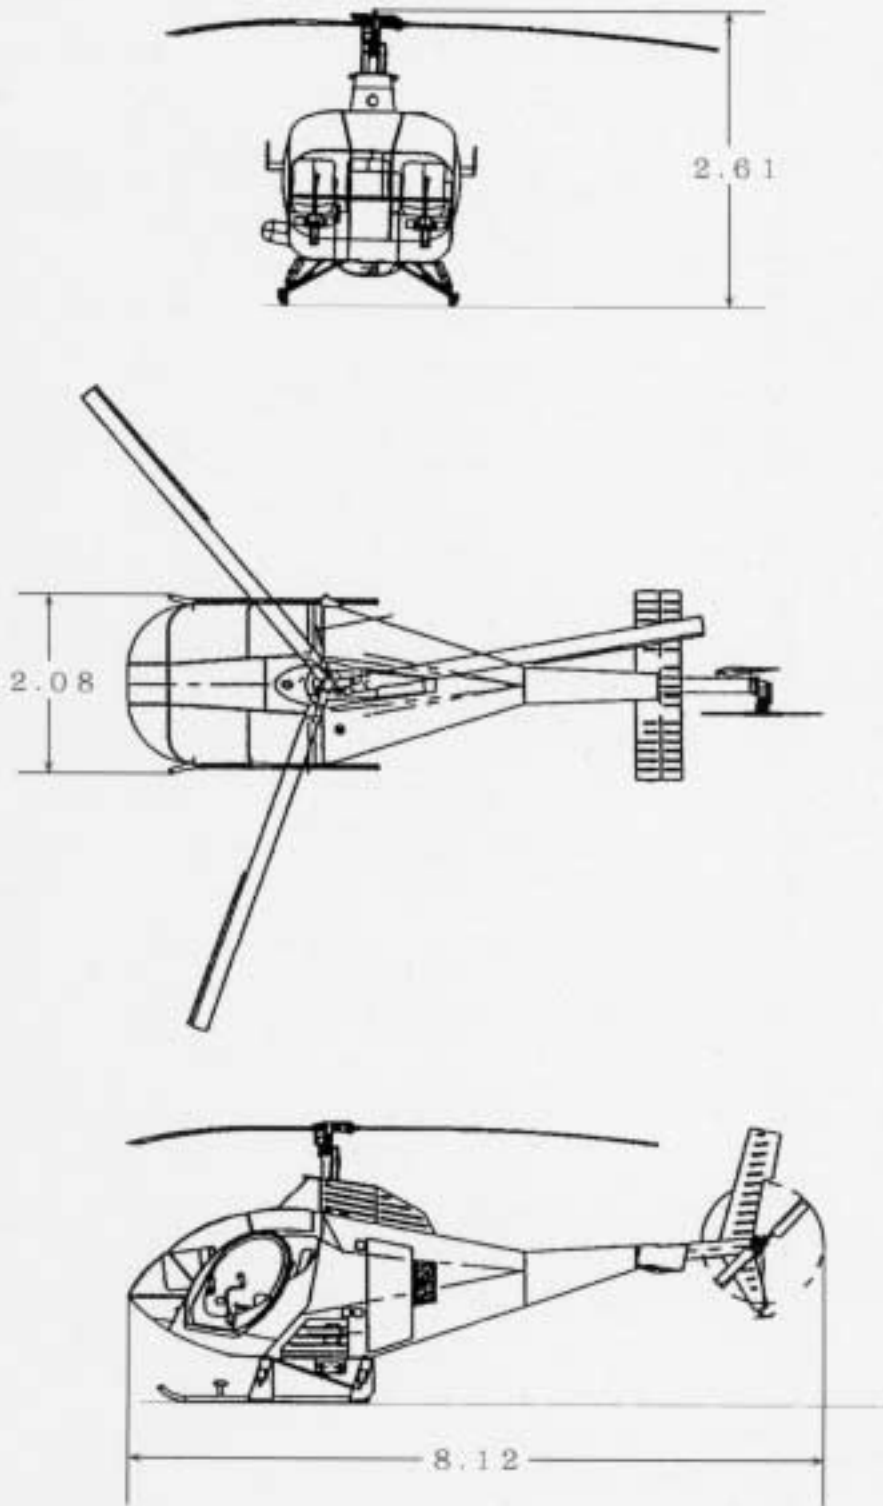
写真1 事故機

(写真1参照)

3.2 操縦者、試験官及び操縦教員の口述等から、同機は技能証明実地試験のため180度旋回オートローテーションを実施中、目標地点の手前にショートし、さらにパワーリカバリーに適切さを欠いて雪面に接地した後、右に横転して機体を損傷したものと推定される。
