航空事故調査報告書
個人所属
エンストロム式 280FX 型 JA7762
三重県四日市市山田町
平成 13 年 3 月 16 日

平成 13 年 10 月 10 日

航空・鉄道事故調査委員会(航空部会) 議決

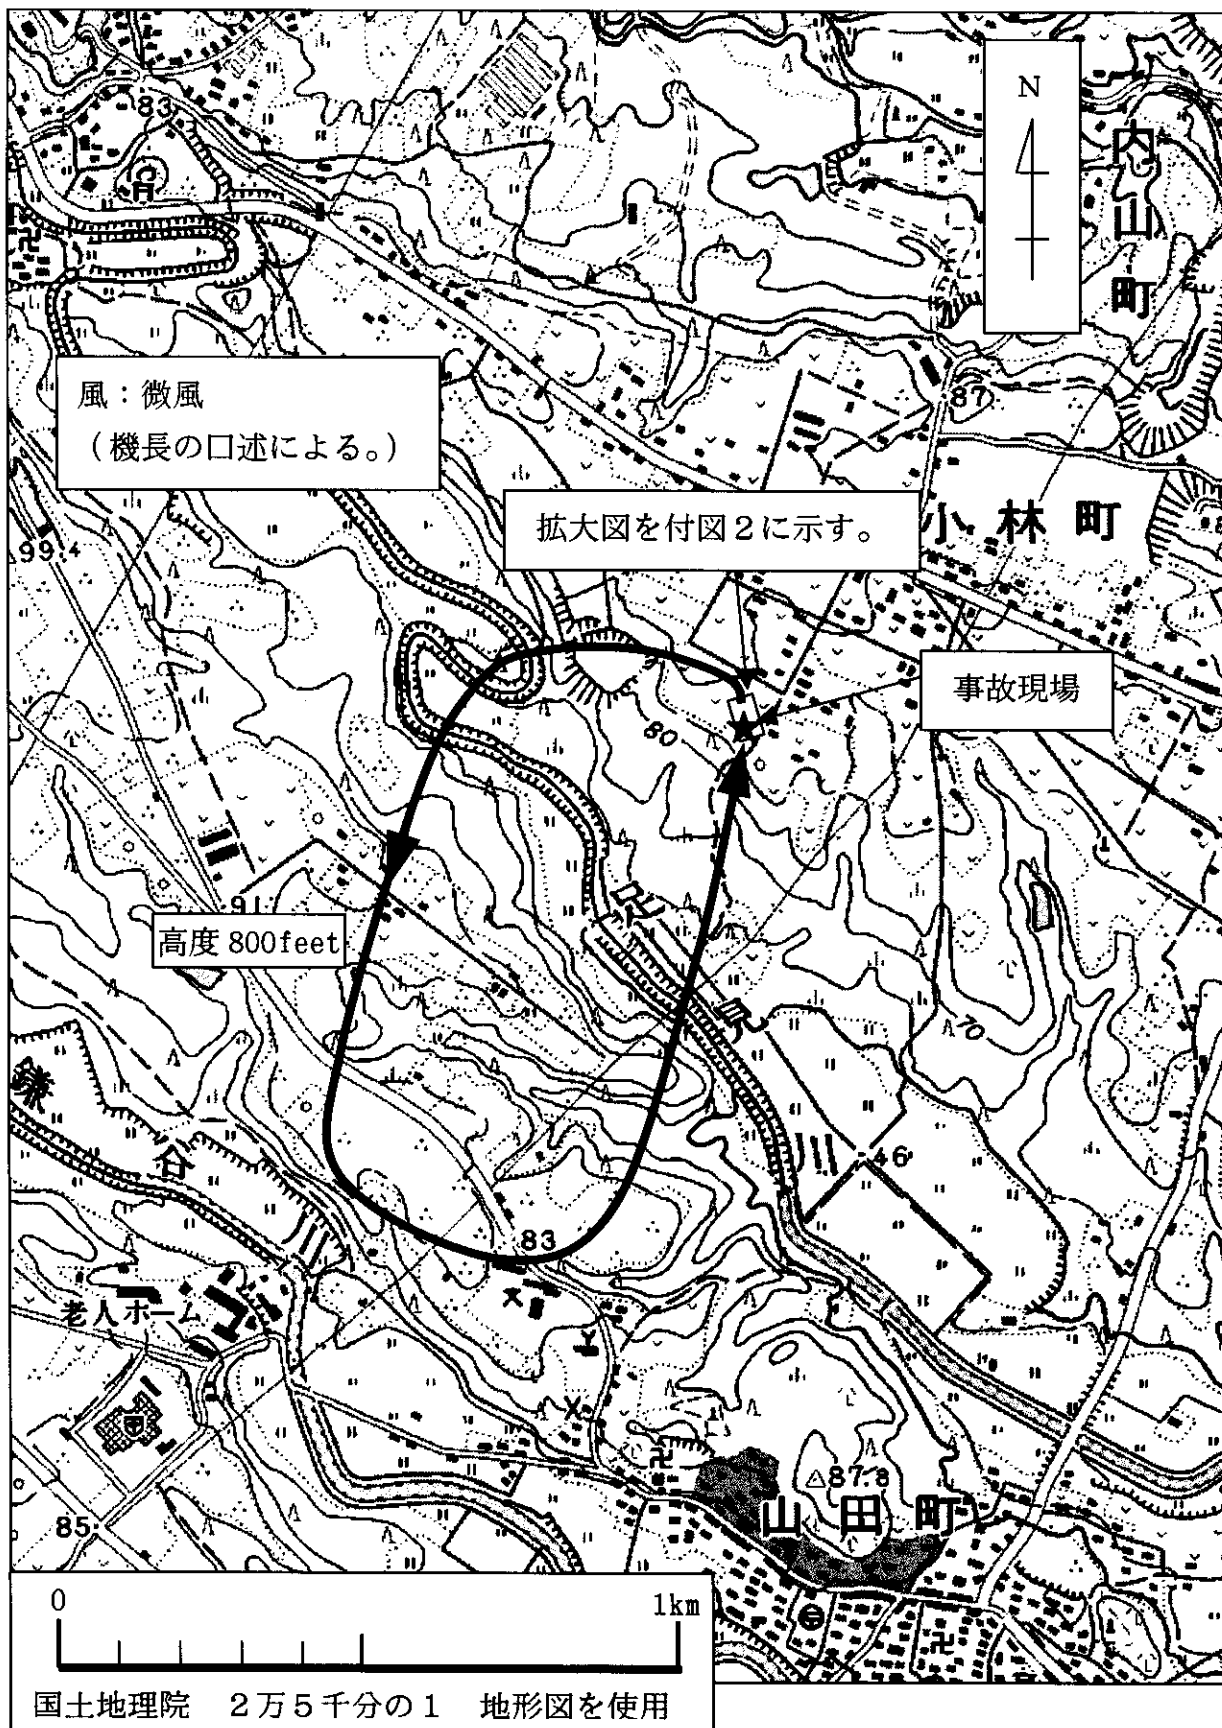
付図1 推定飛行経路図

8 m、ヘリパッドから30～40 mの所でエンジンが不調になり、機首が左にもって行かれて、ひっくり返ると感じたが、操作する前に同ヘリパッドの手前約15 mに落ちたと述べている。このことから、機長は、エンジンが不調になってから同機が落ちるまでに、低速及び低高度でエンジンが故障した場合の、2.10.5に示したような操作ができないまま同機を接地させ、機体を損傷させたものと推定される。
