# 航空事故調査報告書

東邦航空株式会社所属

ヒューズ式269C型JA7581

宮城県登米郡石越町

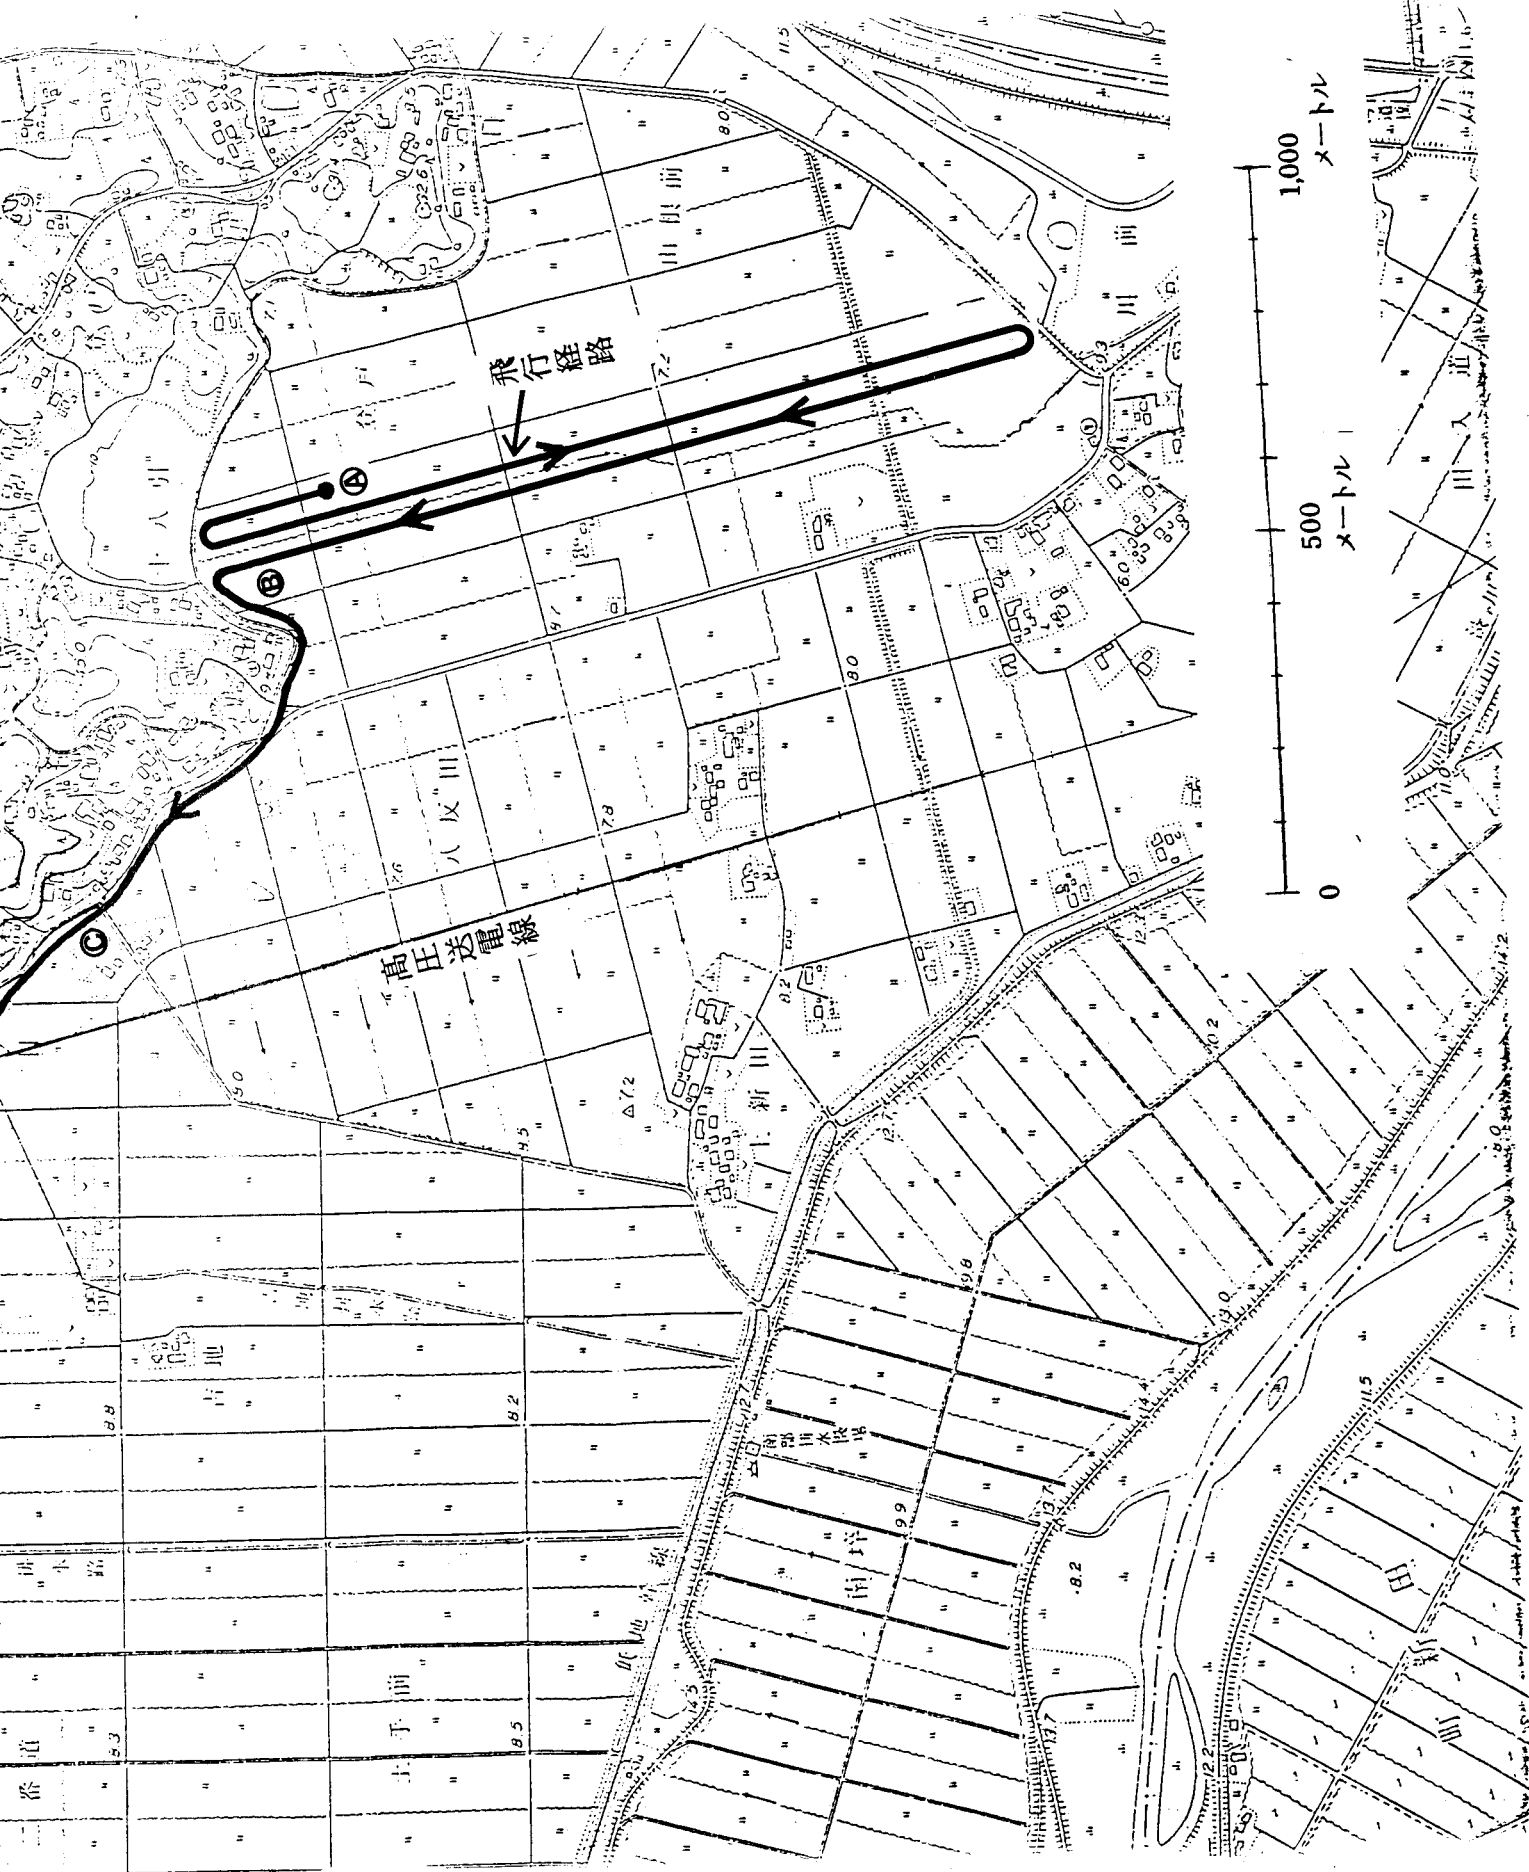
第3回目の薬剤散布飛行は、06時46分ごろから高度10～15メートル、速度約30マイル/時で付図に示すA点からB点までの散布、引続いて山と水田の境界線沿いにC点までの散布が開始された。

機長の口述によれば、C点到着後は、水田の中の道路沿いに南西方向へ変針して、同道路の南側の水田に散布する予定であったが、機長はC点到着に気付かないまま、その上空を通過し、更に境界線沿いの散布を続けた。

機長は、C点上空通過後、散布予定外の境界線沿いに約1.3キロメートルを散布し、間もなくC点到着するころと考えていた時点で、20～30メートル前方やや斜め上に高圧送電線（地上高約25メートル）が左手の水田から左手の小高い山の方に向かって展張されているのを視認した。

同機は、同送電線を回避できたが、約180度右旋回したころから高度が急激に低下し始め、更に約180度右旋回したところで、境界線から約30メートル入った水田に墜落し、横転して停止した。
