航空事故調査報告書

日本貨物航空株式会社所属 JA 8 1 9 1

所 属 日本貨物航空株式会社
型 式 ボーイング式747-200F型
登録記号 JA8191
発生日時 平成15年10月22日 21時57分ごろ
発生場所 新東京国際空港

日本貨物航空株式会社所属ボーイング式747-200F型JA8191は、平成15年10月22日（水）、同社の定期62便（貨物便）として、新東京国際空港を離陸滑走中の21時57分ごろ、胴体後方下部を滑走路面に接触させ、そのまま離陸した。その後、同機は同空港に引き返し着陸した。

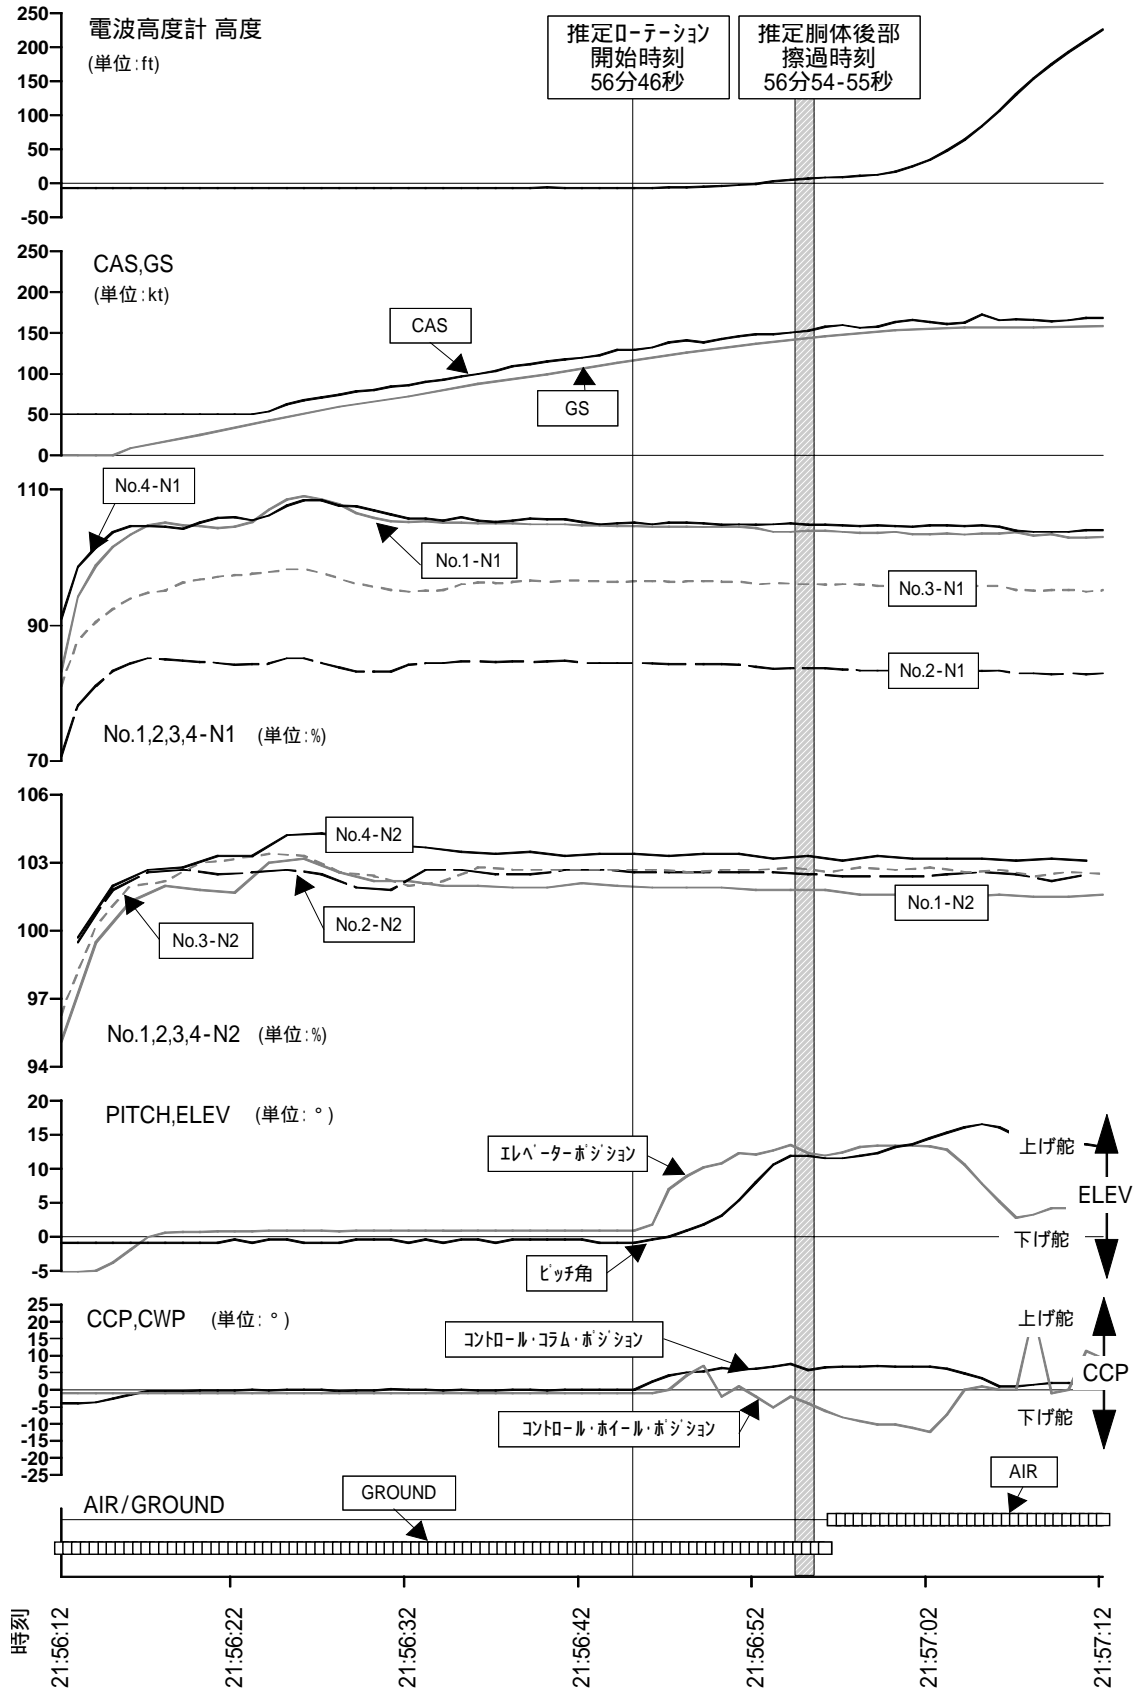
付図 9 - 1 DFDR 記録 1

21時56分54秒と同55秒に、同機のピッチ角は 11.9° となり、CASは、それぞれ151kt、152ktであった。これらの速度は離陸重量と離陸推力に見合う V_R である168ktよりも15kt以上遅く、リフトオフするにはまだ十分な速度に達していなかったために、2.13.6のオレオが通常の圧縮状態のゼロチルトに該当すると考えられ、胴体後方下部を滑走路面に接触させたものと推定される。このときの接触により、2.3.2に述べた、胴体後方下部の擦過痕を始めとする機体の損傷が発生したものと推定される。
