航空事故調査報告書

航空・鉄道事故調査委員会

Ⅱ 雄飛航空株式会社所属 JA 9 4 4 5

所 属 雄飛航空株式会社
型 式 アエロスパシアル式A S 3 5 0 B型
登録記号 J A 9 4 4 5
発生日時 平成16年6月2日 11時34分ごろ
発生場所 山形空港

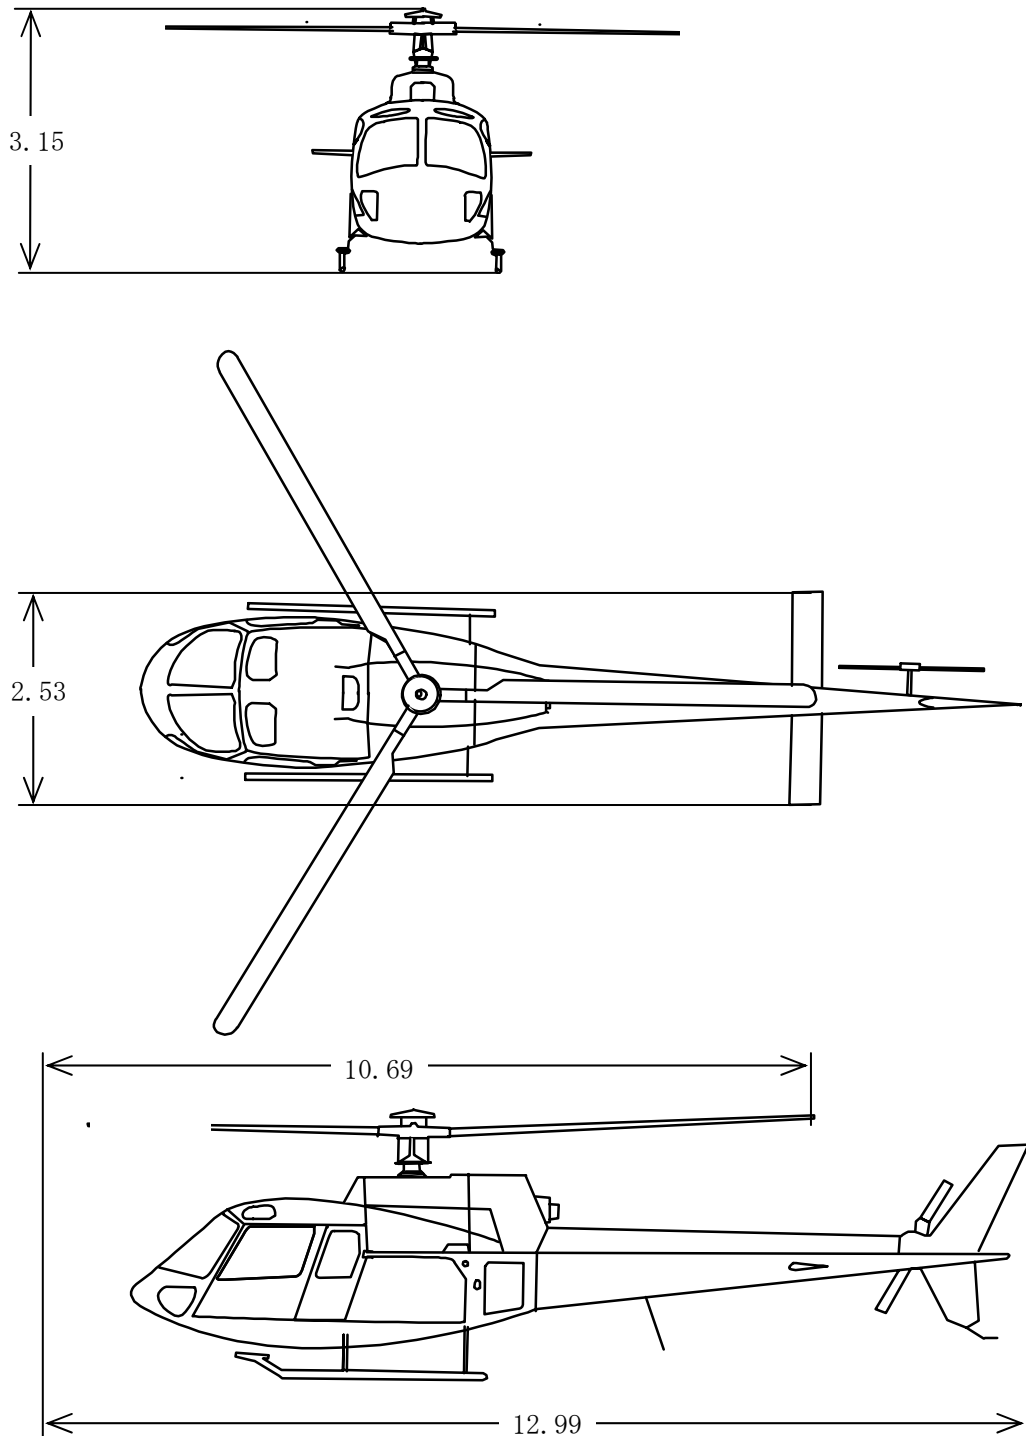
写真 事故機

機体は、進行方向と反対を向いて、左側面を斜め下にして胴体腹部を見せて横転し、地面に少量の燃料漏れの跡があった。

テール部は、胴体取付部で分離し、作動油が漏れた跡があった。

燃料タンクの給油口の下部が損傷し、タンクは空の状態であった。

メイン・ローターハブ部のスター・フレックス部は3ヶ所とも折損していたが、ブレードには顕著な損傷はなかった。

テール・ブームは、胴体取付部で分離し、テールの油圧パイプが折損していた。テールの下側バーチカル・フィンは、左に約90°折れ曲がっていたが、大きな損傷はなく、テール・ブレードは、1枚が中央部で折損していた。
