航空事故調査報告書

個	人	所	属	J A 4 0 6 0
個	人	所	属	J A 2 5 6 6

航空・鉄道事故調査委員会

所 属 個人
型 式 シェンプ・ヒルト式ベントウス2 a型(滑空機、単座)
登録記号 JA2566
発生日時 平成17年1月8日(土) 12時04分
発生場所 群馬県おうら邑楽郡板倉町

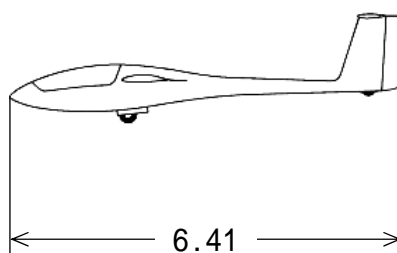
写真1 事故機

同機は、機首を210°の方向に向けて停止しており、機首部から前方約2.5mの地面に、直径約30cm、深さ約20cmの穴が開いており、穴の周囲にはキャノピー部の部品が地面に突き刺さっていた。また、右主翼前縁から前方約2.3mの地面には、右主翼と平行に長さ約2.2mの衝突痕があった。この衝突痕の深さは約10cmで、地面に対し約70°~80°の角度であった。左主翼前縁前方の地面には、翼が接触した痕跡が残されていた。操縦席周辺の半径約2mの範囲内には、破断した機体の一部、計器及びパラシュート等が散乱していた。

全体は破壊されていたが、操縦桿はほぼ正常な位置に残されており、これ

につながる各コントロール・ケーブルやロッドは破断しておらず、エルロン、エレベーターは作動した。ラダーペダルは左側が踏み込まれた状態で固着していた。エア・ブレーキ、フラップ及び着陸装置の各操作レバーのセット位置は、操縦席の破壊のため判明しなかった。計器パネルは破断し機外に落下していた。

尾翼付根付近から破断していたが、ケーブル及びロッドはつながっていた。着陸装置は車輪が出た状態であった。着陸装置の開閉扉は損傷していた。

尾翼は胴体付根付近から破断していた。方向舵は左に向いた位置であった。エレベーターは中立位置であった。

同機は機首部が最初に地面に衝突し、この衝撃で尾翼部が胴体から破断し、次いで右主翼が、続いて左主翼が地面に接触し、主翼の撓^{たわ}みによる反動で、機体全体が第一衝突点から後方へ約2.5m飛び退いた形になり、停止したものと考えられる。この間に、右主翼翼端から約2m付近が折損したものと考えられる。
