AA2009-1

# 航空事故調査報告書

個 人 所 属 JA 2 5 6 9

所 属 個人  
型 式 グローブ式グローブG109B型（動力滑空機：複座）  
登録記号 JA2569  
発生日時 平成20年 5 月 2 日 14時59分ごろ  
発生場所 岐阜県高山市丹生川町<sup>にゅうかわ</sup>  
飛驒場外離着陸場（飛驒エアパーク）

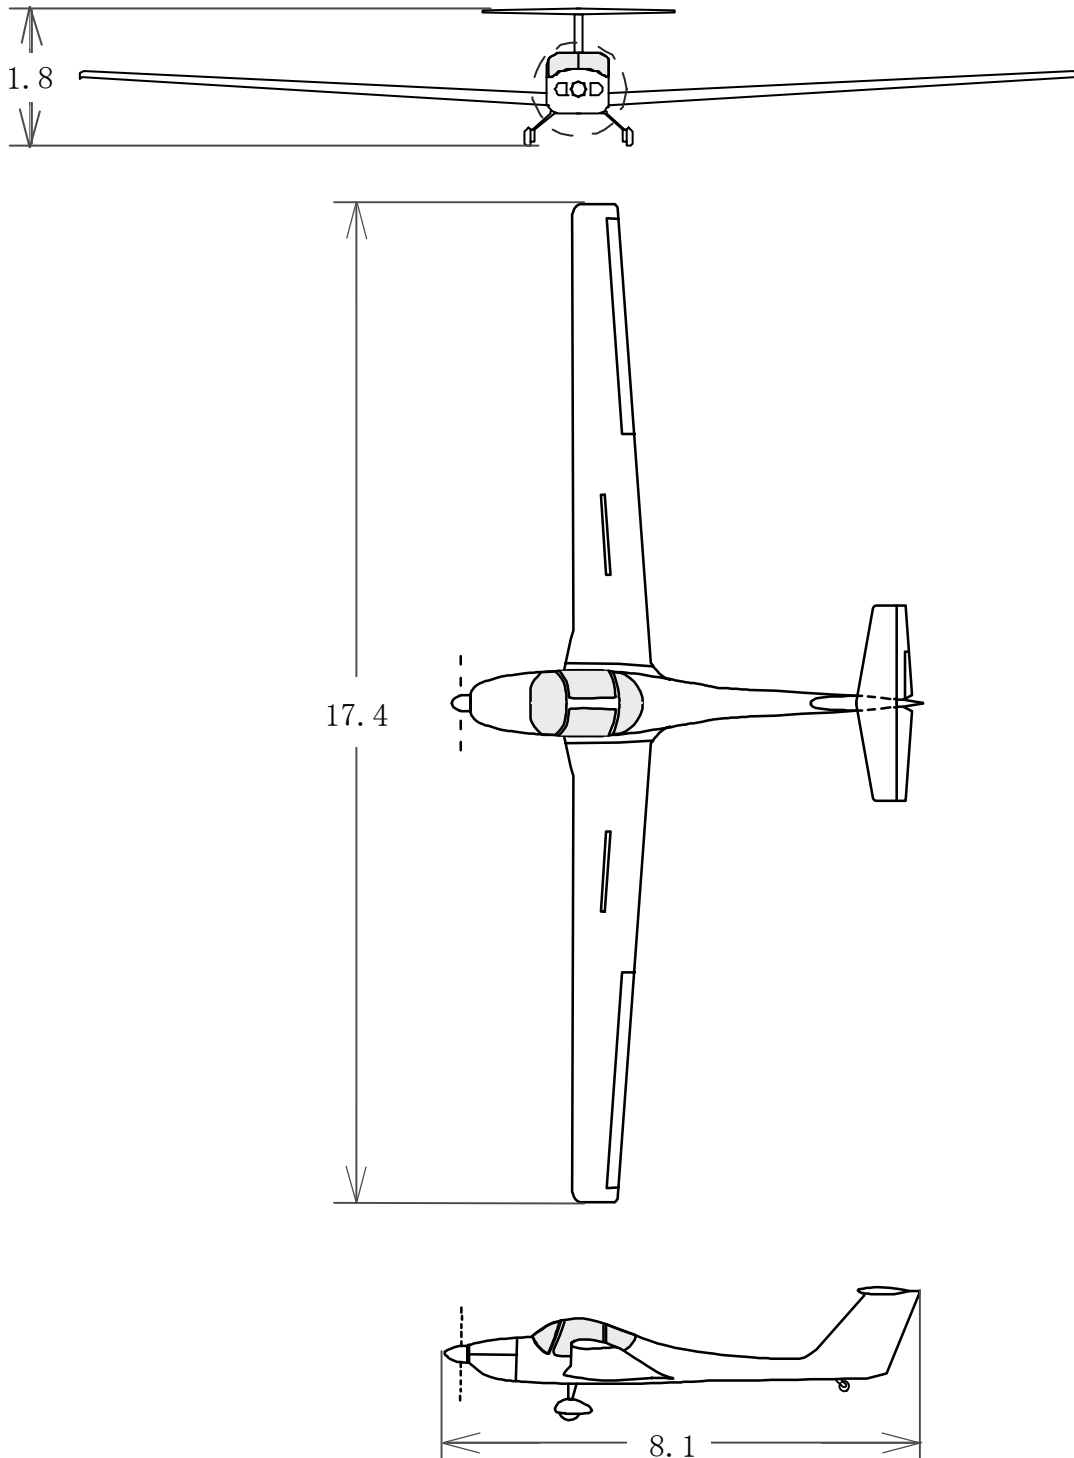
写真1 事故機

- (1) 胴体部：尾部折れ曲がり
- (2) 主 翼：左翼端擦過痕  
右翼折損
- (3) 操縦席前面風防：破損
- (4) プロペラブレード：2枚とも中央部から折損
- (5) 脚 左主脚：破断、脱落

右主脚：損傷（機体にめり込み）  
両タイヤともパンクはしていない。

(6) エンジン：損傷なし

同機の操縦席前面風防は割れ、左操縦席が一部損傷していた。
