航空事故調査報告書

大阪航空株式会社所属 JA102D

所 属 大阪航空株式会社
型 式 ロビンソン式R22Beta型(回転翼航空機)
登録記号 JA102D
発生日時 平成19年10月27日 15時05分ごろ
発生場所 大阪府堺市堺区

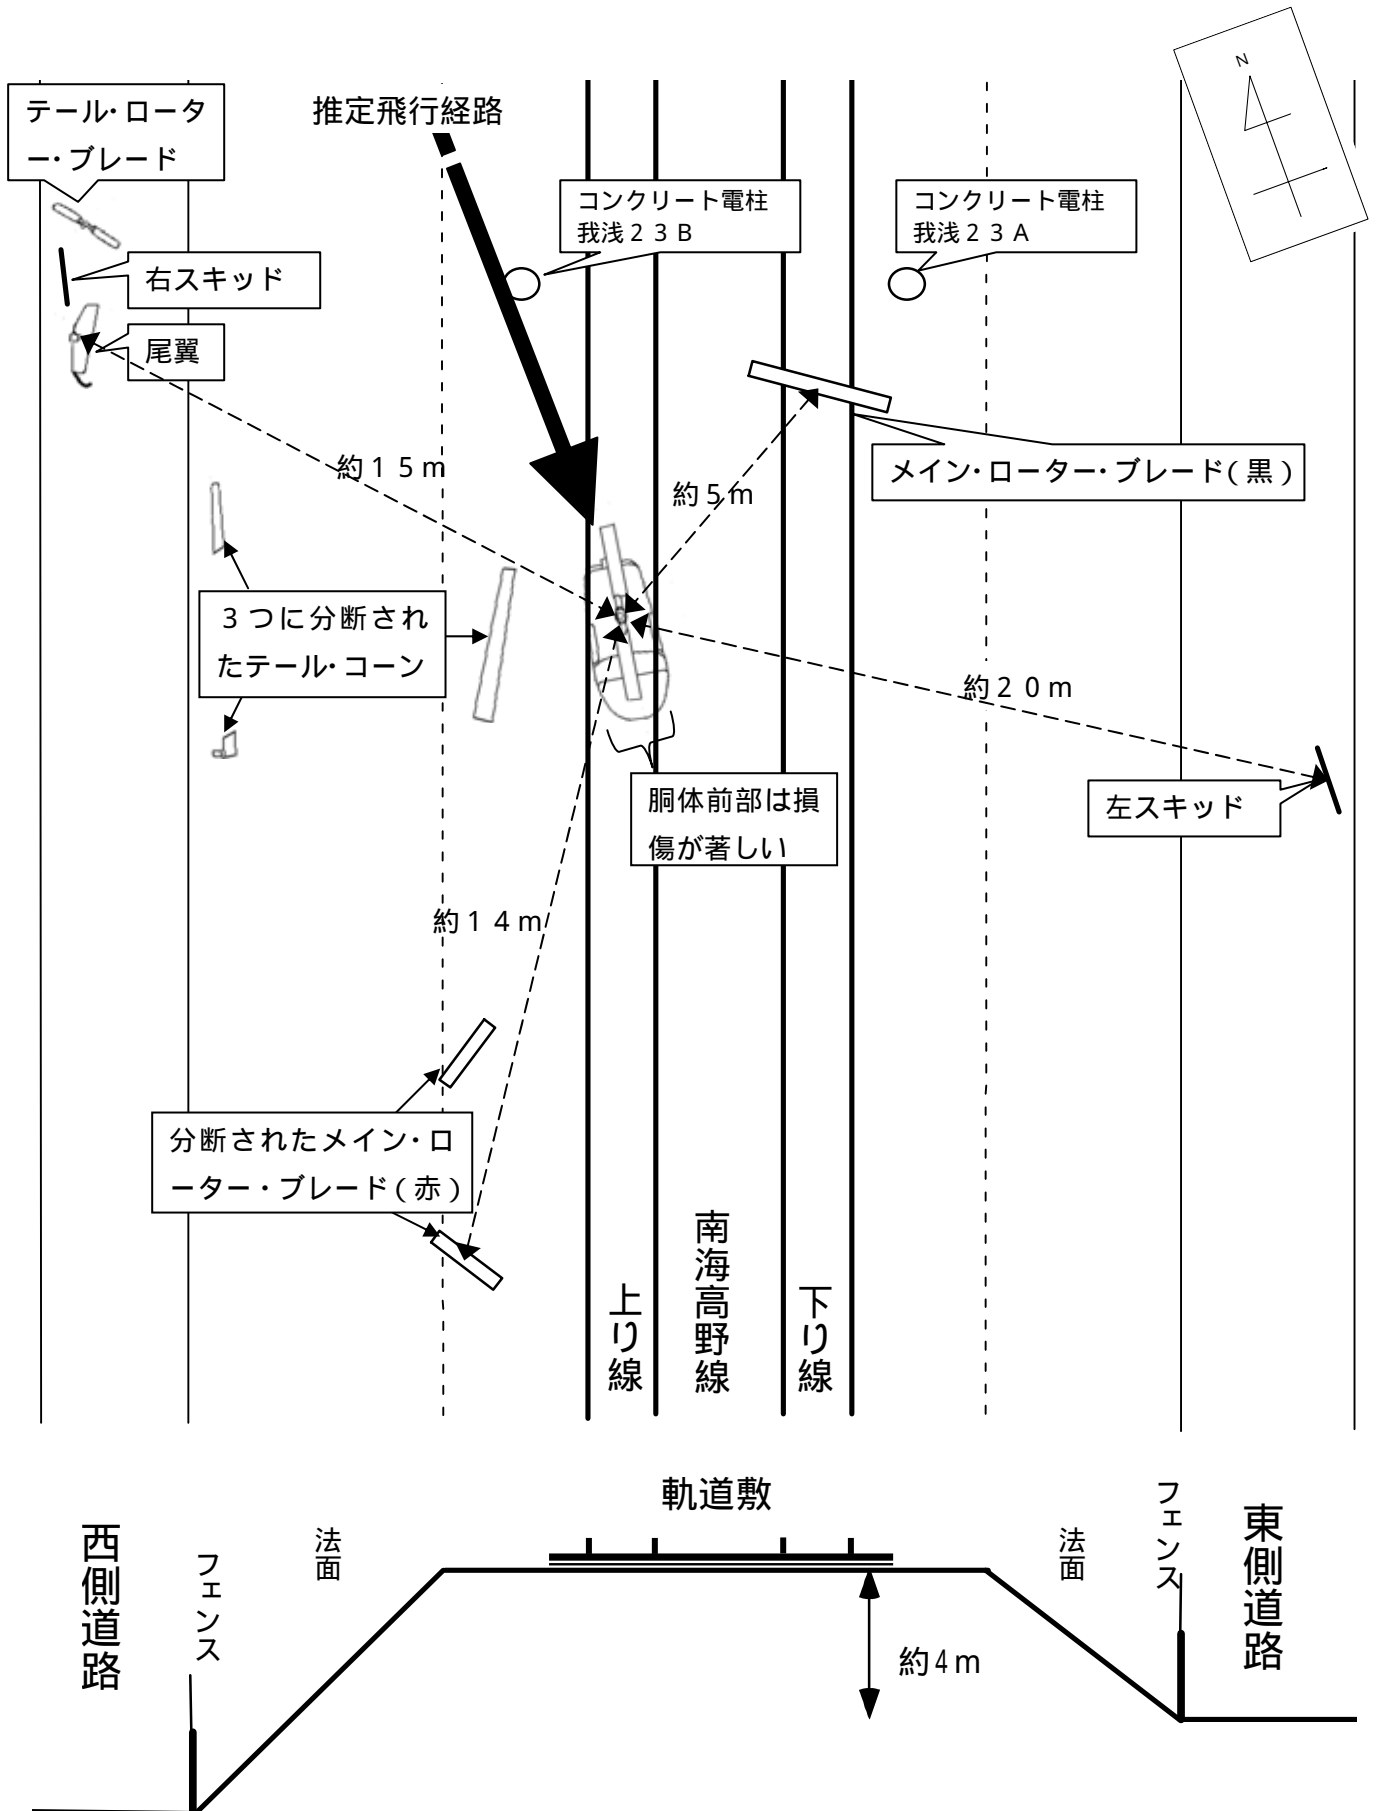
付図3 事故現場見取り図

同機は、機首部分を大きく破壊し、さらに計器板も破断していた。

2枚のメイン・ローター・ブレードはそれぞれ破断し、黒ブレード^{*4}は同機の左後方約5mの位置にあり、また、赤ブレードはさらに2つに破断して、胴体の右前方10～14mの位置にあった。

テール・コーンは、胴体との取付け部から3個に破断して、胴体の右約2m、右約10m及び右後方約10mの位置に飛散していた。

尾翼とテール・ローター・ブレードは、テール・コーンから破断し、胴体の右後方約15mの道路上にあった。

両スキッドは破断して、周囲に散乱しており、右側スキッドの一部は胴体の右後方約15mの道路上に、左側スキッドの一部は胴体の左前方約20mの道路上にあった。
