航空事故調査報告書

Ⅲ 第一航空株式会社所属
ブリテン・ノーマン式BN-2B-20型
JA5324
離陸直後の鳥衝突

所 属 第一航空株式会社
型 式 ブリテン・ノーマン式BN-2B-20型
登録記号 JA5324
事故種類 離陸直後の鳥衝突
発生日時 平成24年10月16日 16時22分ごろ
発生場所 栗国空港滑走路上空

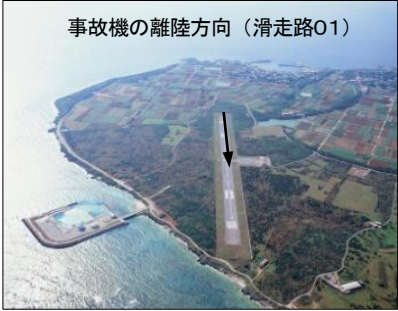
<p>覇空港事務所に鳥衝突が発生した旨報告した。</p> <p style="text-align: center;">写真1 栗国空港</p> <div style="text-align: center;">

<p>事故機の離陸方向（滑走路01）</p> </div> <p style="text-align: center;">(出典) 沖縄県ホームページより一部加工</p> <p style="text-align: center;">図1 栗国空港離陸時の鳥衝突の状況（見取図）</p> <div style="text-align: center;">
