航空事故調査報告書

I 個人所属
セスナ式172RG型
JA3857
胴体着陸

所 属 個人
型 式 セスナ式172RG型
登 録 記 号 JA3857
事 故 種 類 胴体着陸
発 生 日 時 平成27年4月26日 17時24分ごろ
発 生 場 所 鹿児島空港

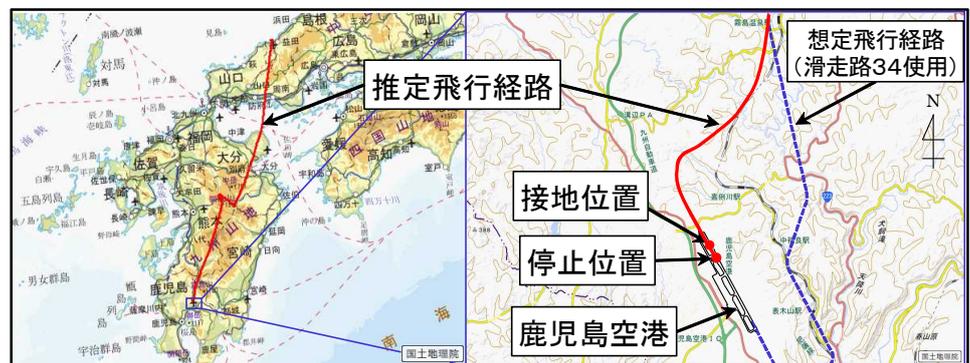
推定飛行経路図

ベースレグに入る前に、他の航空機が鹿児島タワーに滑走路34への着陸を要求する交信が聞こえ、鹿児島タワーから待機するように指示されているのを聞いたため、少しでも早く着陸しようとレフトベースからショートカット気味にファイナルに入り、この間にフラップを20°まで下げた。鹿児島タワーから同機に着陸許可と共に提供された風の状況は、230°から9ktであった。風の状況から横風成分が約8ktであったためフラップはそれ以上上げなかった。なお、機長は、日頃から向かい風10kt、横風5kt以上の時には、フラップ20°で着陸を行っている。

着陸の際、通常であれば接地するはずの高度で接地しないため、何かおかしいと思った。その直後に、いつもより低い高度となり、金属の擦れる音が聞こえた。機体の下方を確認して脚が出ていないことに気付いた。

着陸に向け降下率を増すために下げた脚を速度を増すために上げ、ベースレグに入る前のダウンウインドで再び下げるつもりであったが、着陸する滑走路を変更したことにより直接ベースレグに進入したこと及び着陸しようとする他の航空機のことを気になり、一度脚下げを行った後に脚を上げたことを失念してしまった。
