航空事故調査報告書

シュワイザー式269C-1型（回転翼航空機） JA7926

地面との接触による機体損壊

平成28年9月29日

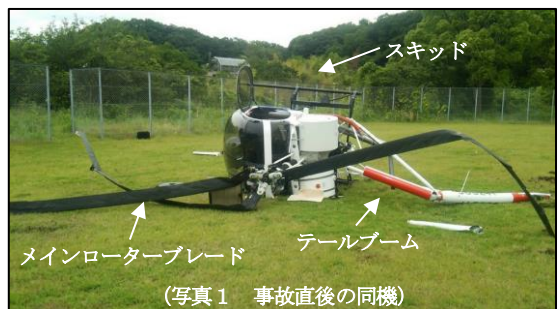
ゾート施設内の野球場（北緯34度49分10秒、東経135度03分05秒）で、発生日時は平成27年6月7日、13時35分ごろであった。
2.2 死傷者	同乗者C：重傷
2.3 損壊	航空機の損壊の程度 中破 <ul style="list-style-type: none"> ・メインローターブレード3枚とも破損 ・メインローターコントロールロッド機体後方側1本湾曲 ・胴体左側面破損 ・後方クロスチューブ変形 ・テールブーム及びテールロータードライブシャフト破断 ・テールローターギアボックス脱落 火災の発生 なし
