# 航空事故調査報告書

ボーイング式737-900型

HL7725

復行時のテールストライク（機体後部下面接触）による機体の損傷

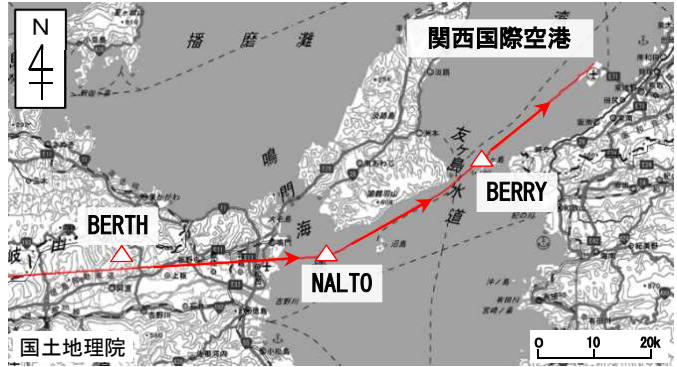
図 1 復行開始までの推定飛行経路

同機は、標準計器到着方式に規定された経路を降下中に NALTO 経由で BERRY (図 1 参照) への直行を指示された。同機は追い風の中を降下し、同機が同空港の滑走路 06L に向けて行った ILS 進入の最終進入開始高度 4,000 ft の風は、追い風約 20 kt であった。同機が BERRY 通過後に同空港の航空管制官 (以下「管制官」という。) から提供された風の情報 (2.6(1)参照) は、風向 030° 風速 3 kt であった。

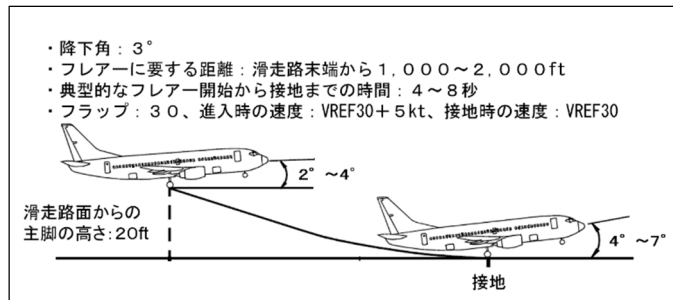
図5 同型式機の着陸（FCTMより）

- ・主脚が滑走路面から約20ftの高さになった時にピッチ角を約2°～3°増加させて降下率を減少させる。
- ・フレアーを開始後、円滑にスラストレバーをアイドル方向に操作し、所望の降下率を維持するためにピッチ角の調節を行う。

- ・一定のピッチ姿勢を維持するために必要な力で操縦桿を保持する。
- ・主脚の接地とほぼ同時にスラストレバーがアイドル位置になるように操作する。
